Anno Klevfos industrimuseum

**Identifisering av skader på
overordnet nivå for hele anlegget**

Fagrapport Kunnskapsprosjektet Delprosjekt 4

30.11.2021

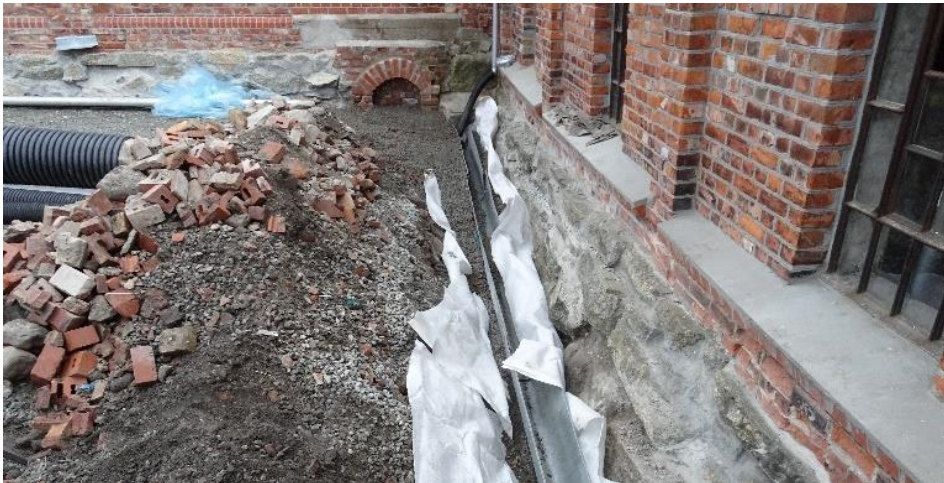
Tiltak for å lede bort overflatevann og takvann ved nordvegg til Luthuset i september 2020.

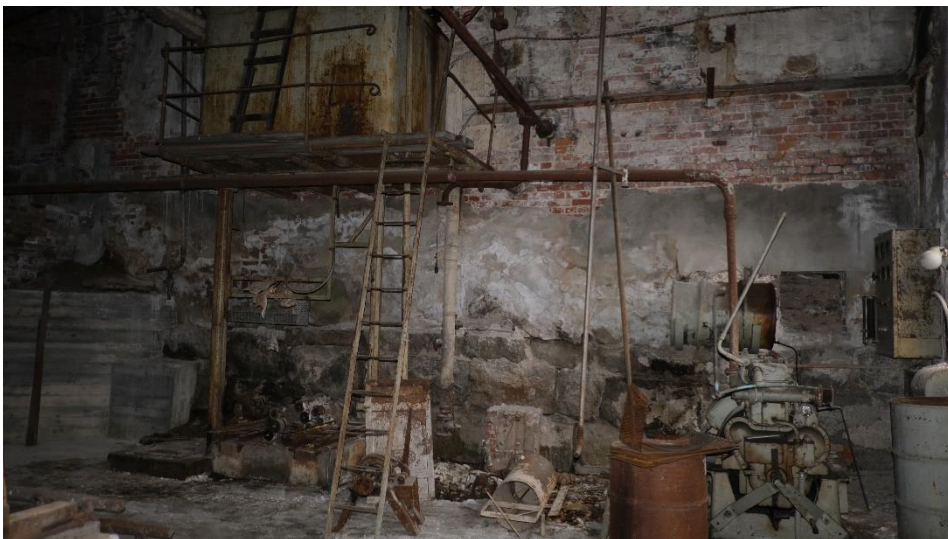
Nedre og søndre deler av vestvegg sett fra Fyrhuset. Veggen har alvorlige skader pga. salt- og frostforvitring.

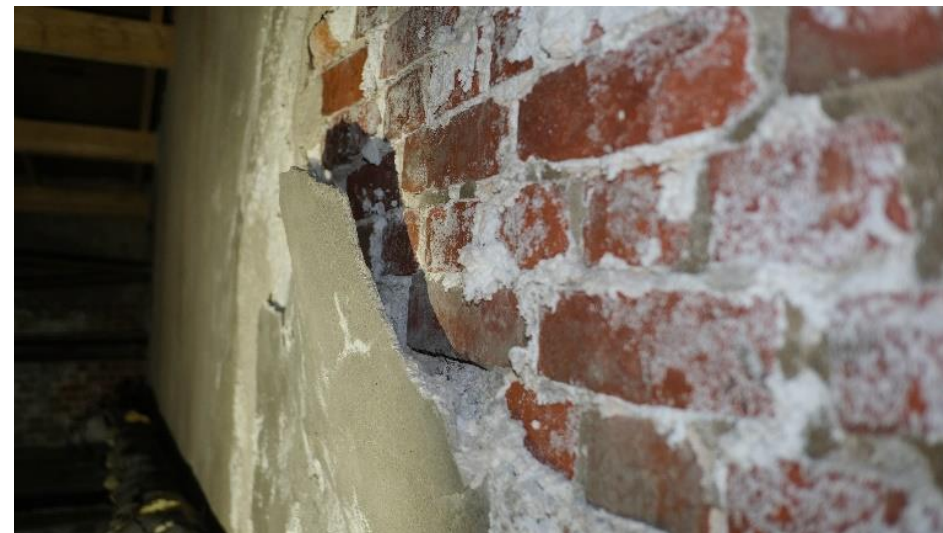
Fra samme del av sørvegg mot Remkanalen. Sementpuss som sprekker opp og flaker av som følge av salt- og frostforvitring.

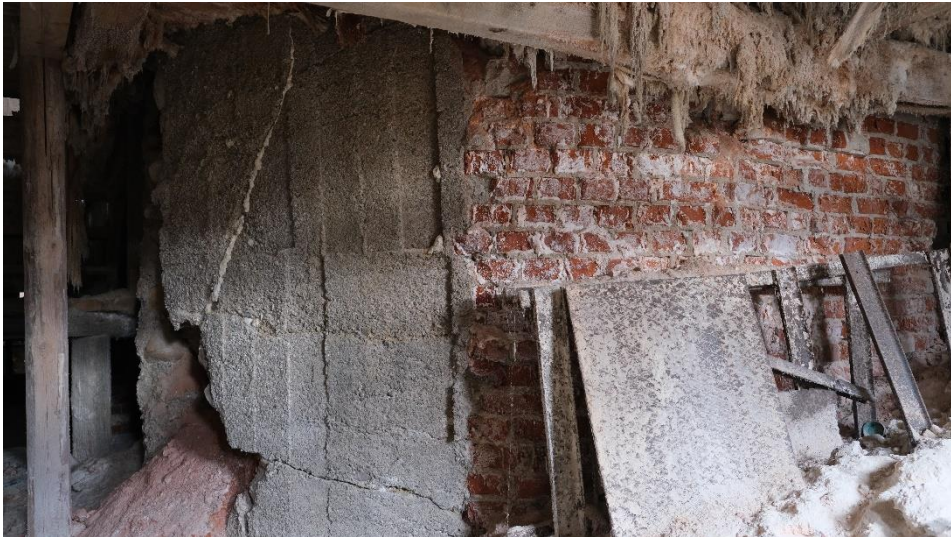
Sterkt skadet fundament under søndre miksekar, bl.a. er påstøp som skulle sikre fundamentet ødelagt av salt- og frostforvitring.

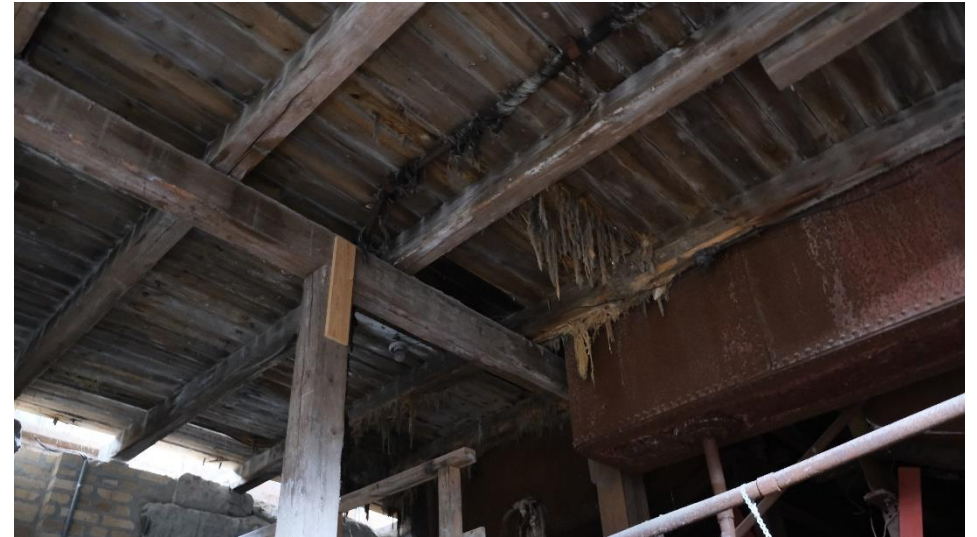
Skader i golv i vestre del av kjelleren.

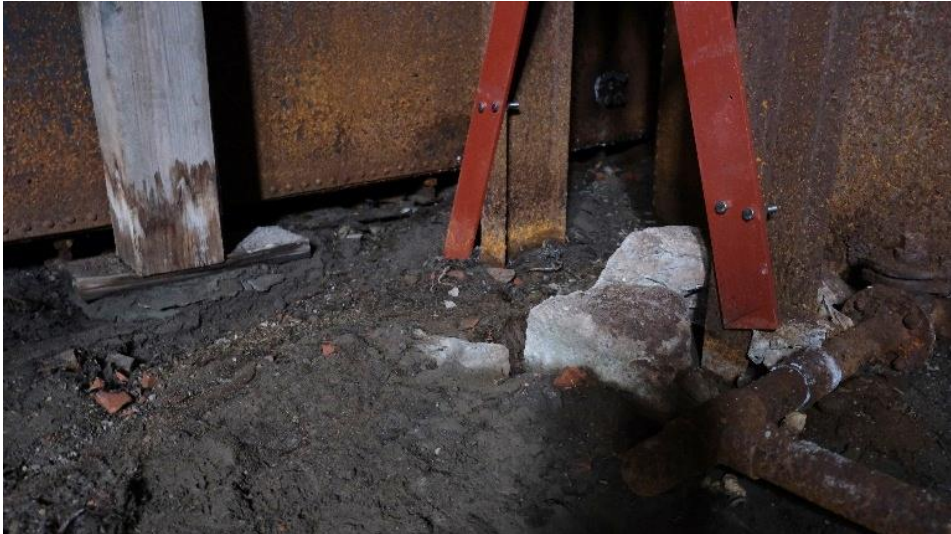
Fuktig grunn i kjelleren i vestre del av bygningen. Betongfundamenter har forvitret, det er korrosjonsskader i stål og råteskader i trevirke.

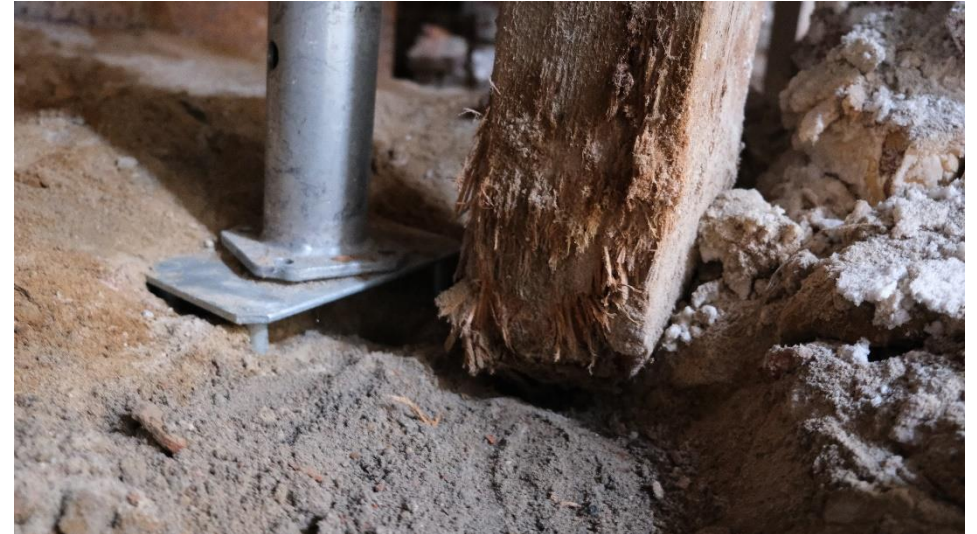
Bærepunkt i kjelleren som er sikret med et stålstag ettet brudd i betongfundament og råte nederst i trestolpe.

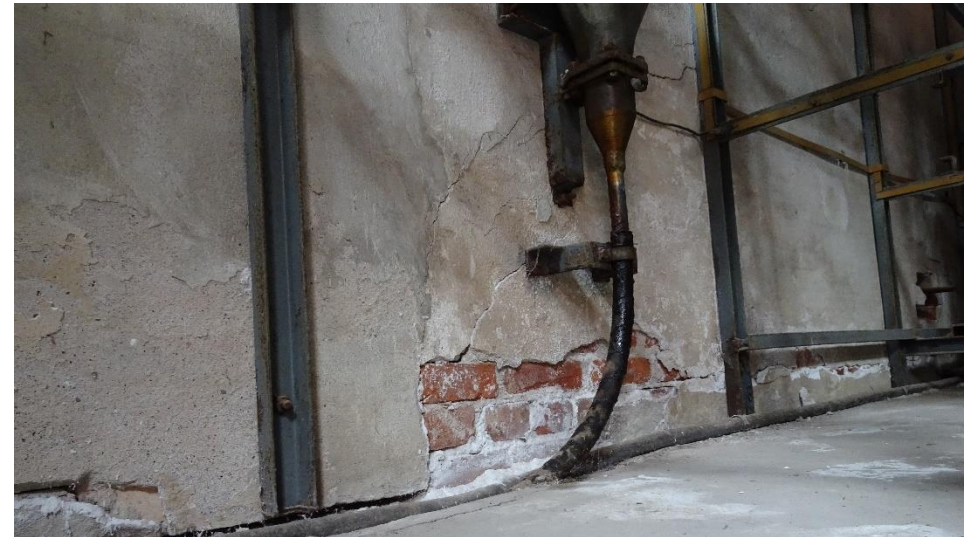
Parti av golv og delevegg i traferommet. Salt- og frostforvitring har ført til sprekker og bom i sementpuss på vegg.

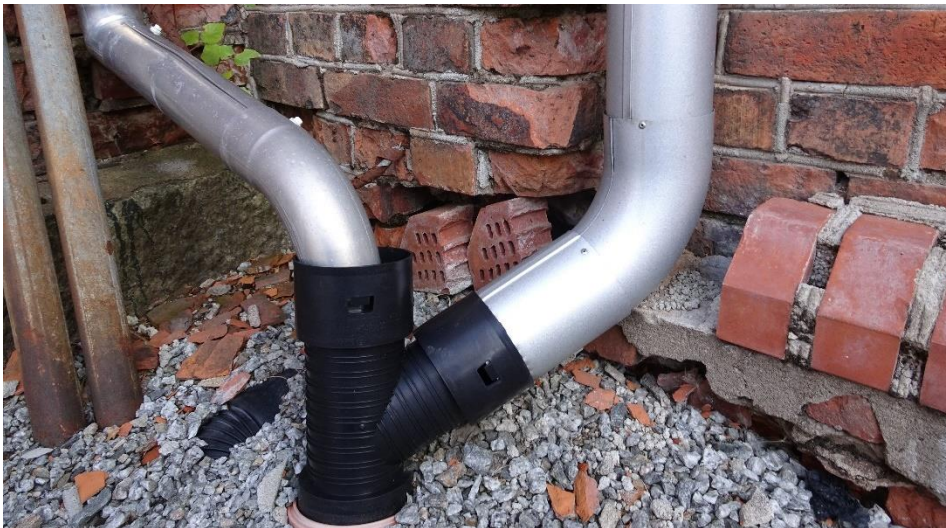
Ved hjørne mot nordvest, med gamle og nye forvitringsskader i tegl og fuger. I nymurt smitegl (2012) på bildet og videre sørover er det allerede dype skader i fuger.

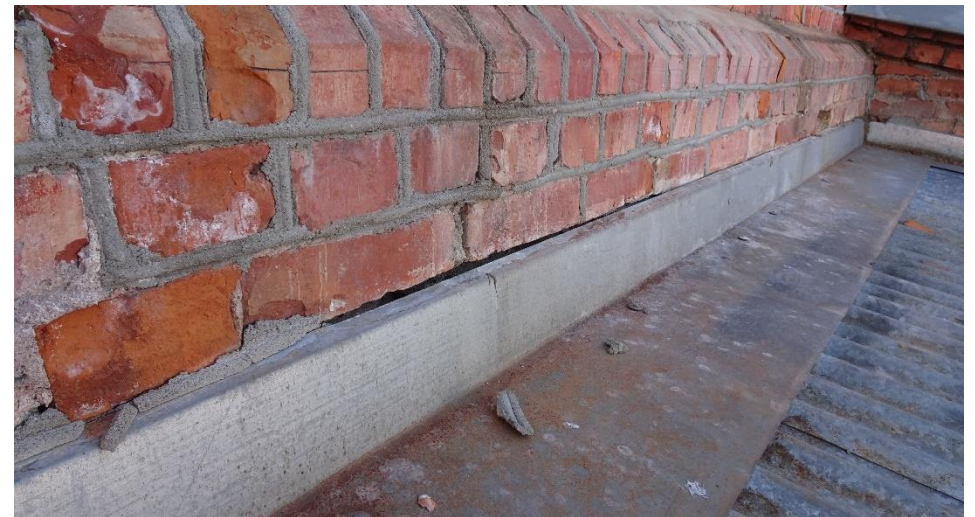
Parti av taktekingen mot vestvegg til Kokeriet der det bygningstekniske løsninger som ikke fungerer og små lekkasjer.

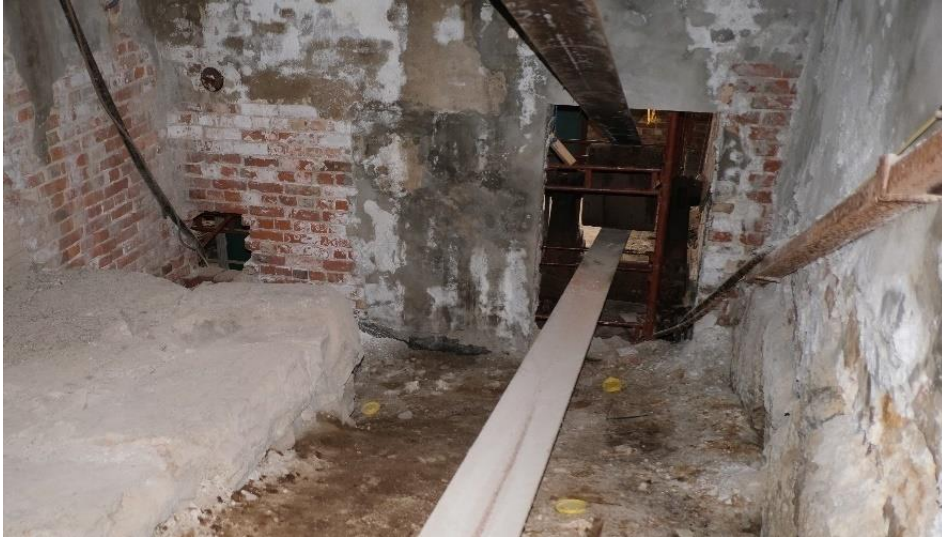
Fra vestre ende i Remkanalen, fuktig grunn og omfattende salt- og frostforvitring i vegger. Til høyre åpning til maskinrommet.

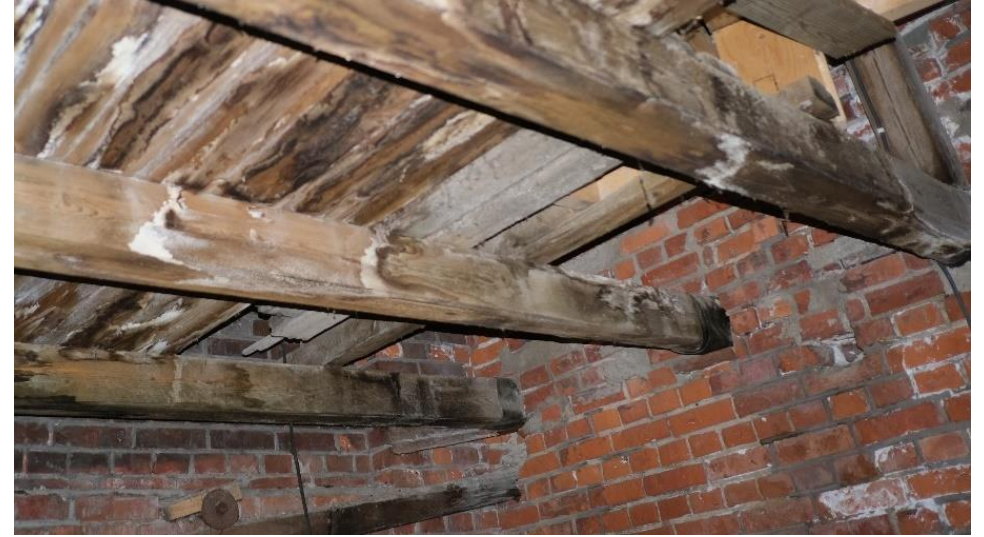
Fra østre ende i kanalen med deler av golv i gangen mellom Kokeriet og Luthuset. Det er fuktskader i bjelker og i borddekke.

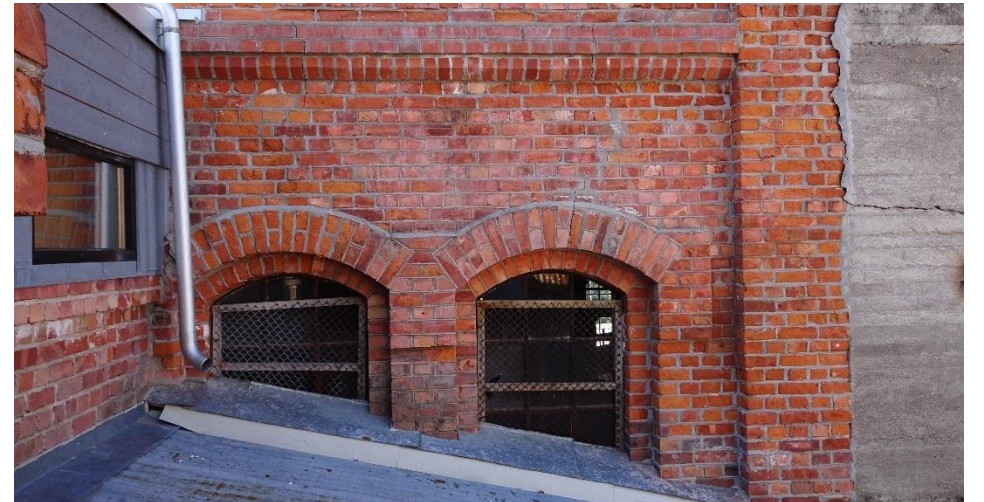
Eksempel på parti av taktekingen der det er lekkasjer i kanter mot vegg til Kokeriet.

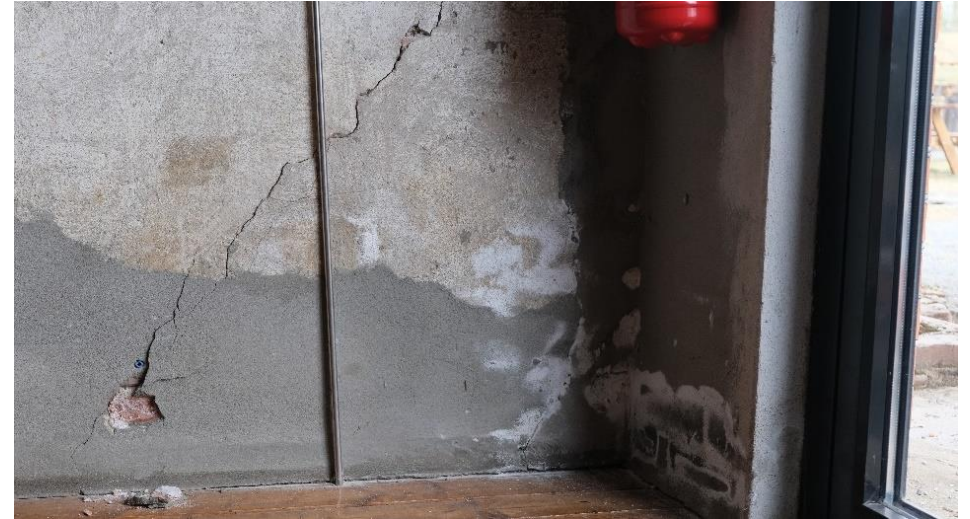
Ved innerliv er det godt synlige skader i puss, sprekker og saltutslag.

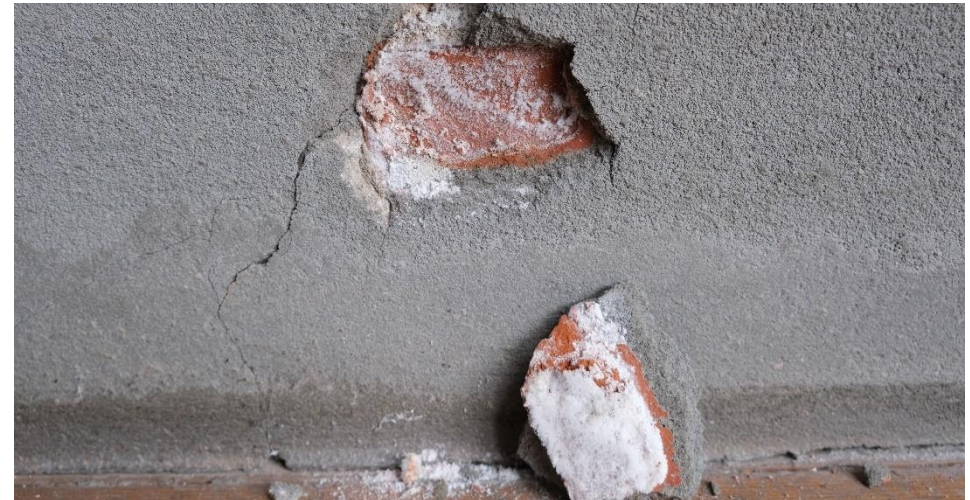
Utsnitt av samme bilde som over. Salt som krystalliserer på tegl har sprengt slik at puss løsner.

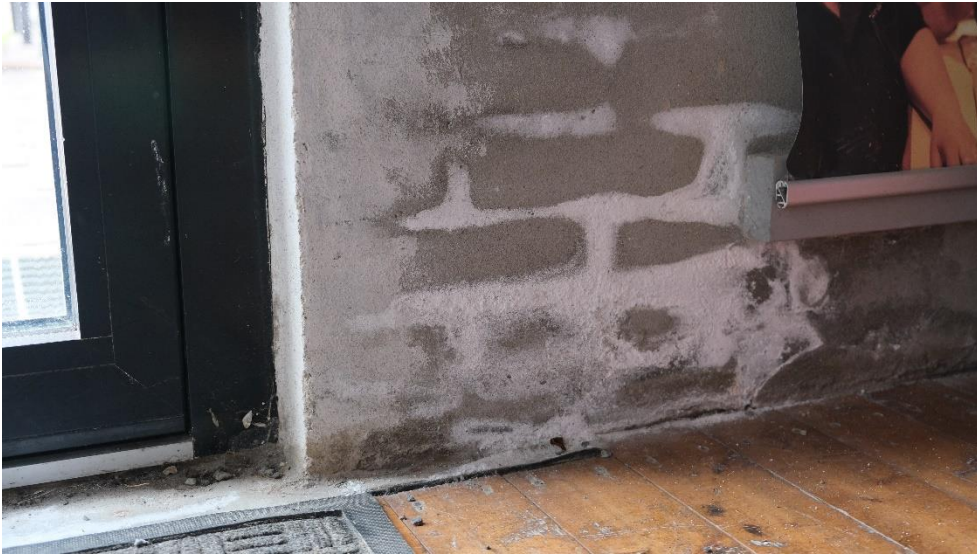
Det er lignende skader i pusset teglvegg på andre siden av inngangsdøra.

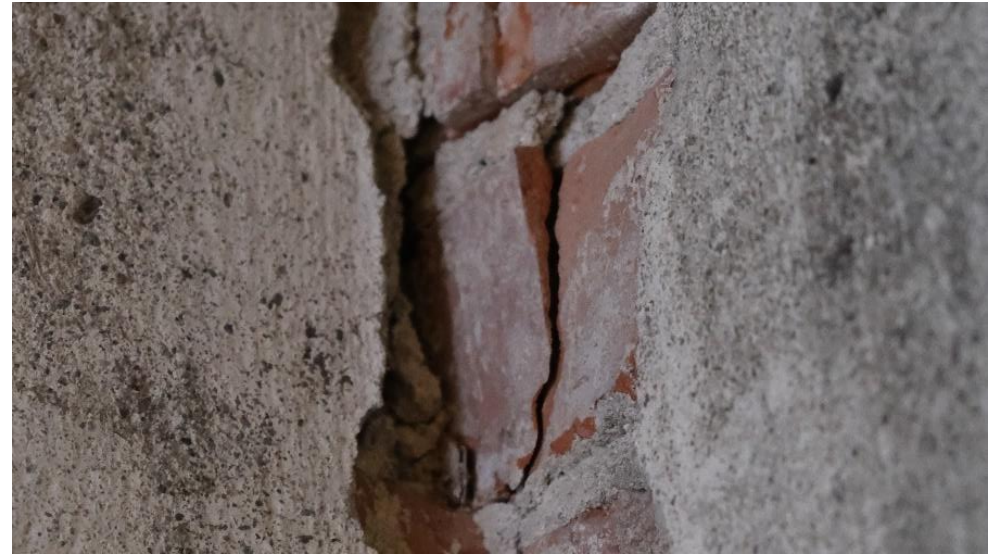
Eksempel på andre skader i teglvegger, her fra hjørne innvendig i sørvest (mot Kokeriet).

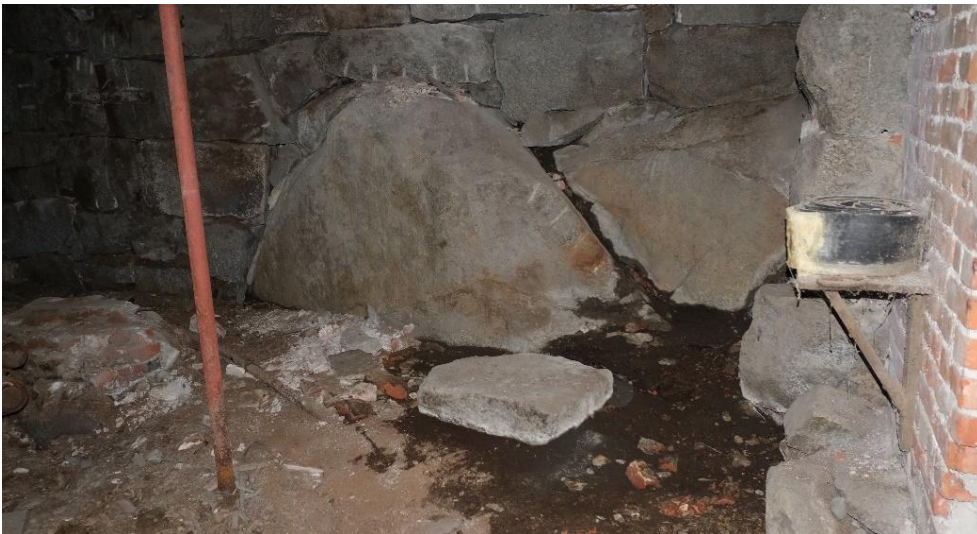
Fra kjelleren i Hoggeriet, som viser fuktig grunn i samme hjørne i nordøst.

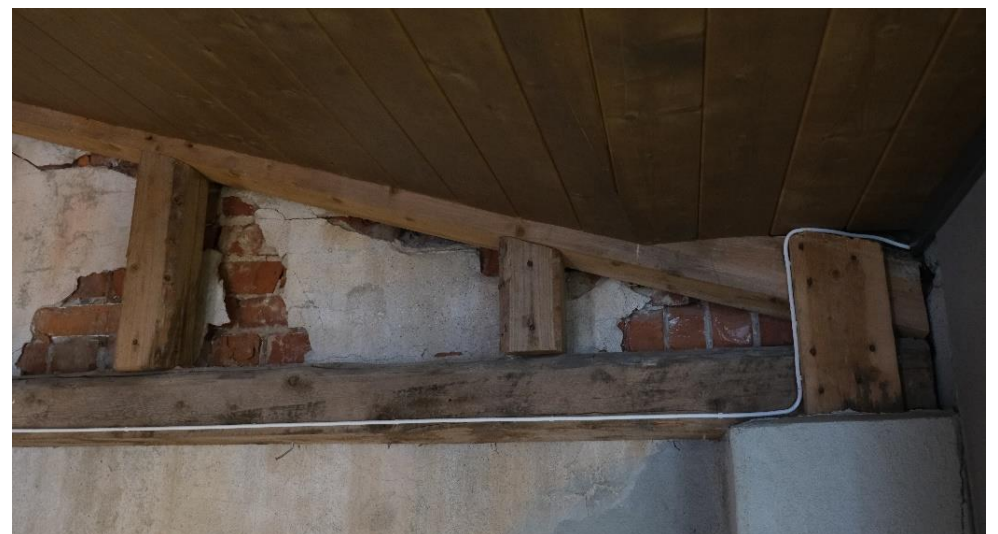
Skader øverst i vegg mot Kokeriet, ved hjørne i nordvest (mot Kokeriet).

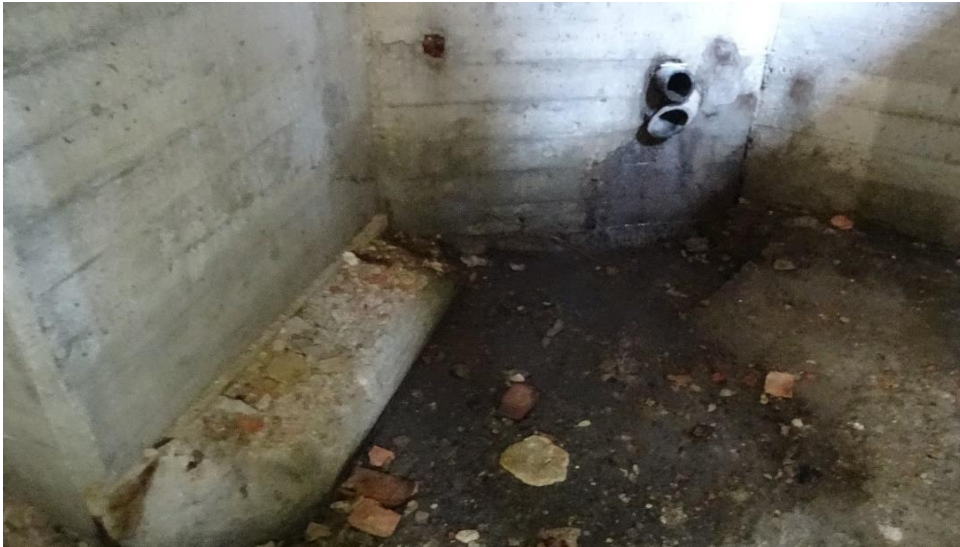
Fuktig grunn i nordøstre hjørne i kjeller, ved enden av drenerør.

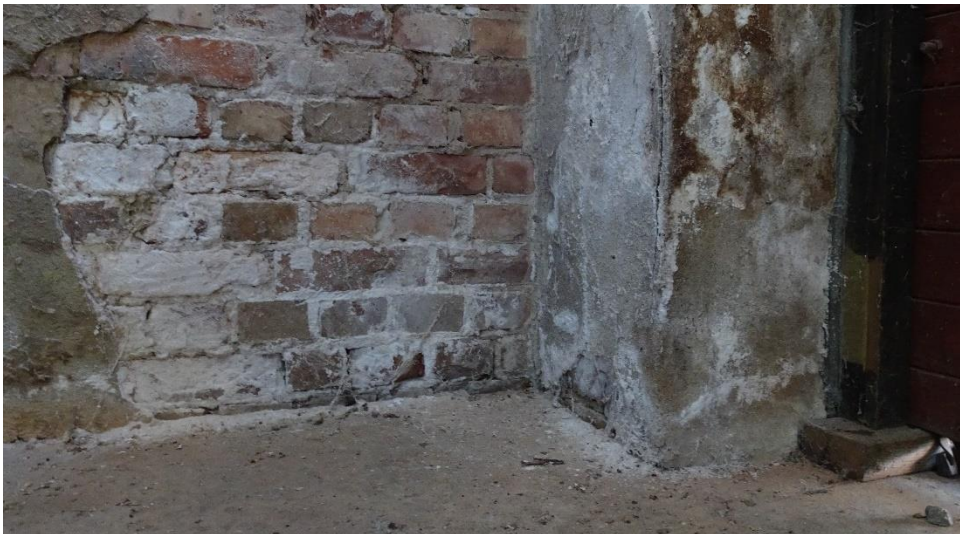
Skader etter salt- og frostforvitring i vegger nederst i hjørne mot sørvest.

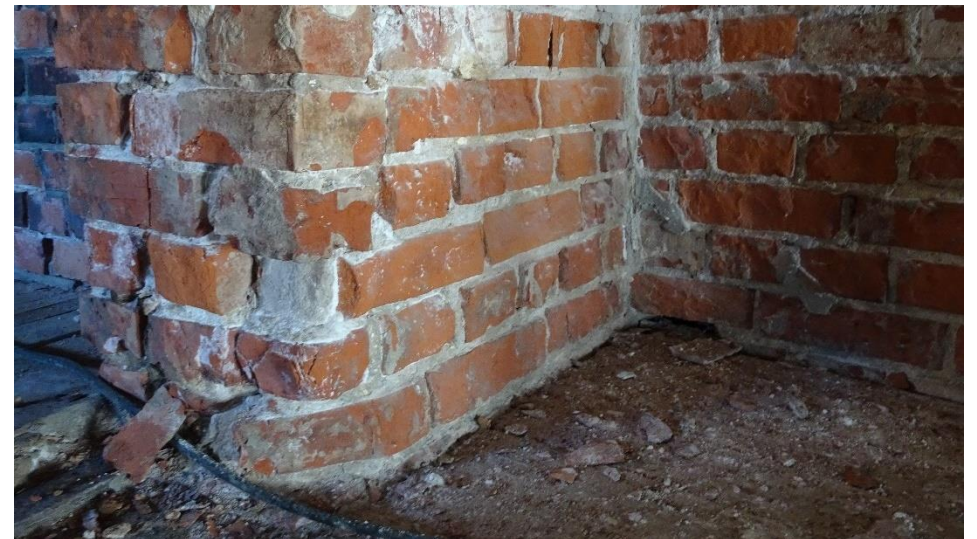
Fra hjørne mot nordøst, nedre del av døråpningen til Remkanalen. Ganske store skader i teglvegger etter salt- og frostforvitring.

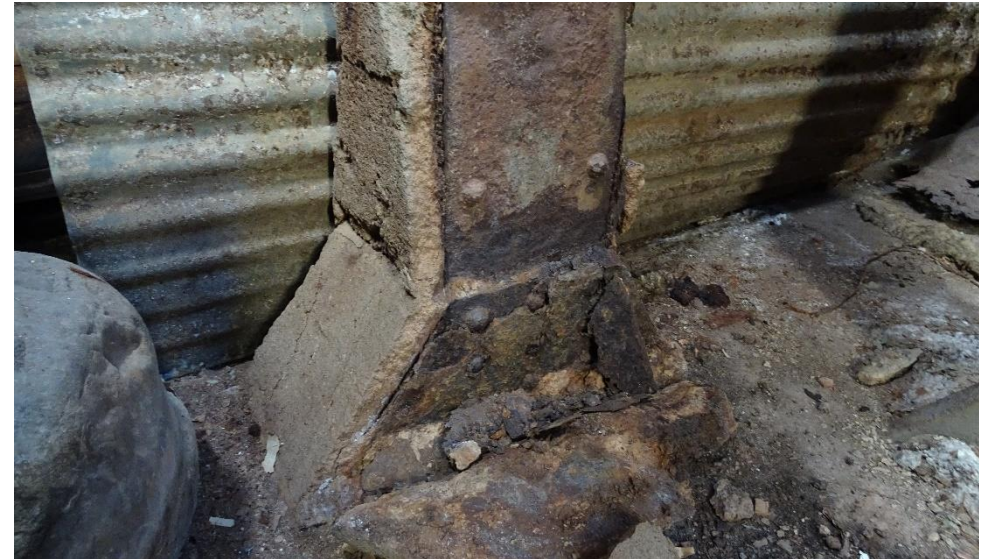
Betydelige korrosjonsskader i sko og nederste del av stålsøyle som står på golvet i kjelleren. Korrosjonen har sprengt i stykker betongen på utsiden.

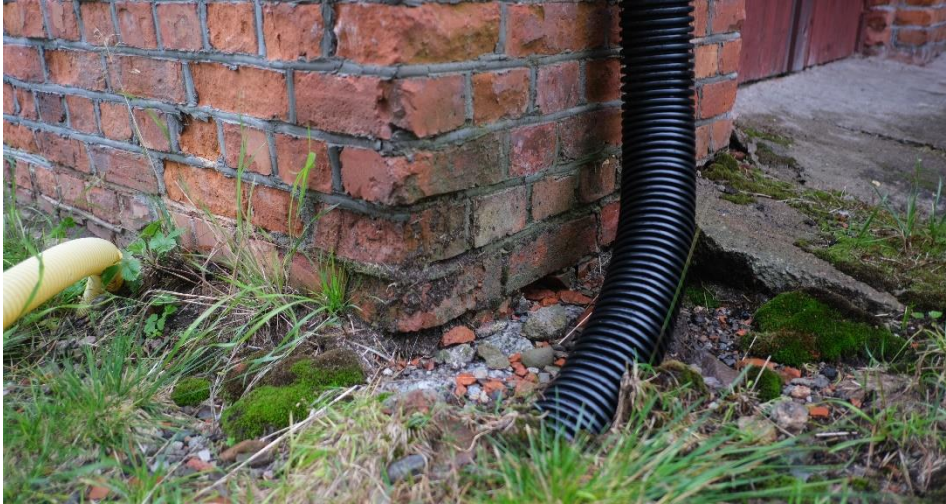
Terreng som står høyt på hjørne mot sørøst, samtidig vann fra taknedløp, med store forvitringsskader i et avgrenset parti som resultat.

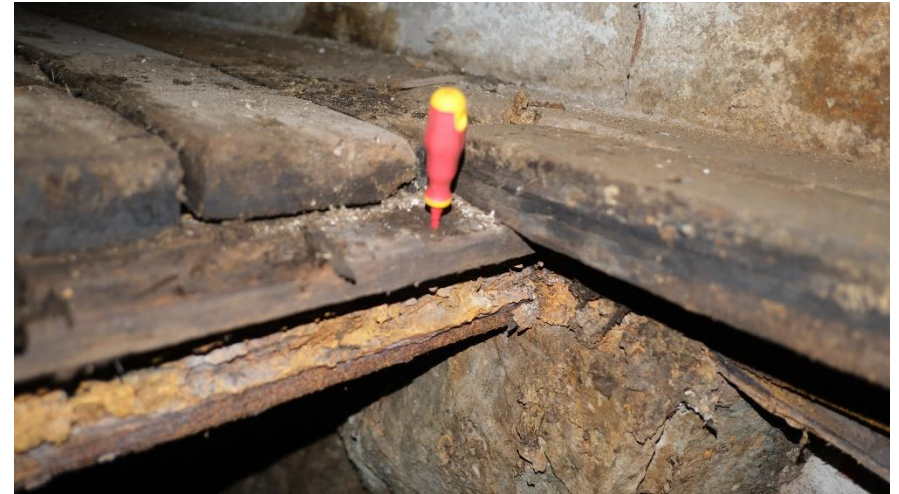
Råteskader i plankedekke i nordøstre del av Turbinhallen, samt rustflak i flere sjikt i stålbjelke.

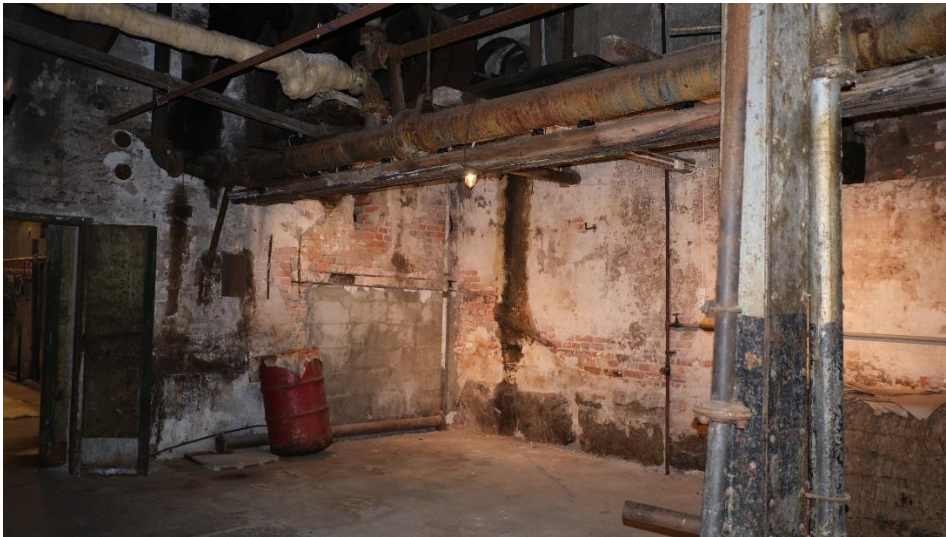
Fra Turbinhallen sett mot vegger til Papirmaskinsalen, Kokeriet og Hoggeriet, vegger med betydelig salt- og frostforvitring.

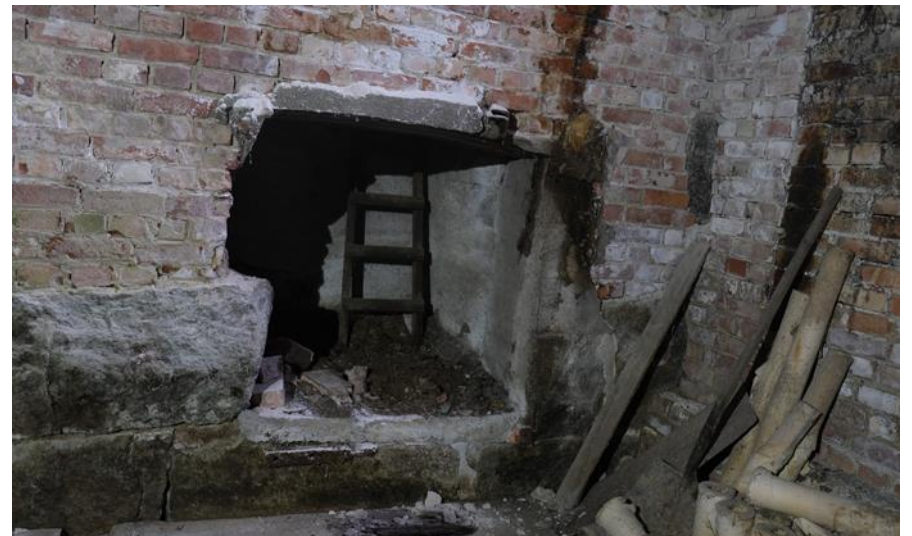
Fra vegg mot Hoggeriet som har betydelige forvitringsskader.

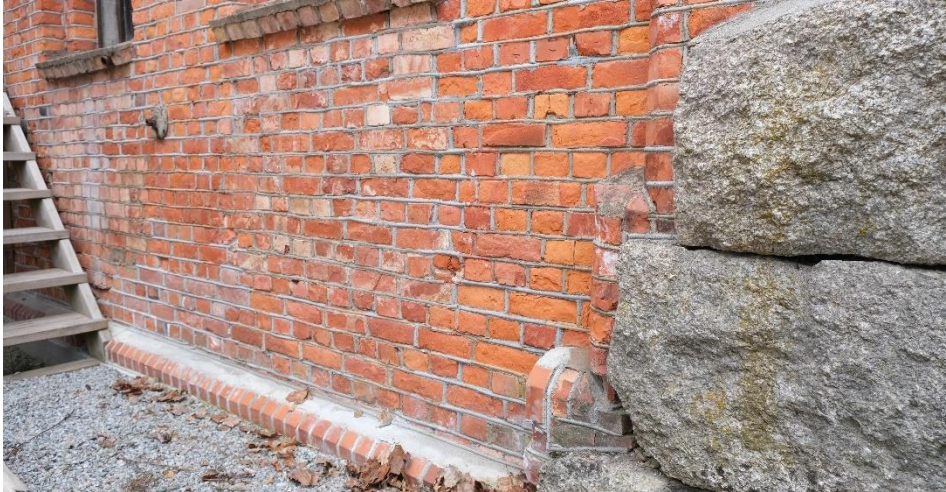
Fra hjørne mot sørøst. Eksempel på parti av yttermur som har betydelige forvitringsskader i tegl og dels i fuger. Tegl trekker til seg fukt, blir utsatt for frost og sprekker opp, som tynne flak eller i større deler.

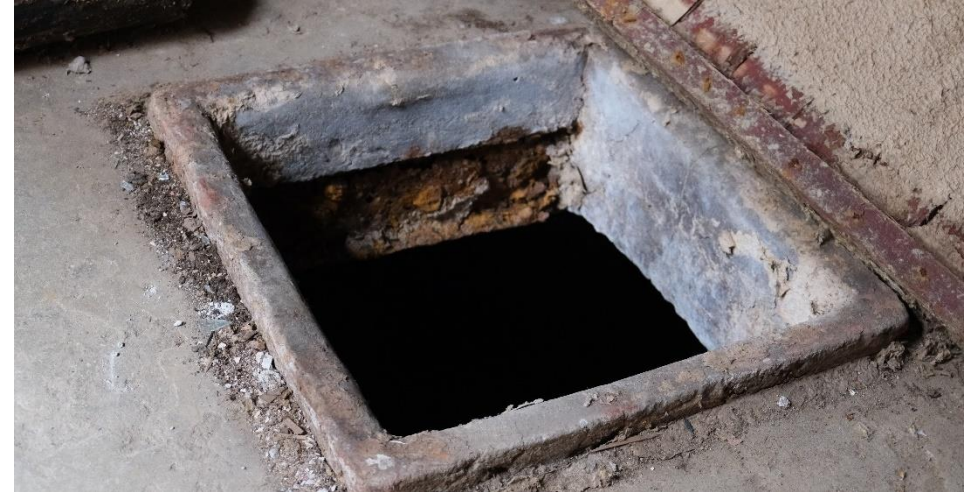
Fra luke i golv der steget i stålbjelken inntil åpningen har gjennomgående rustskader.

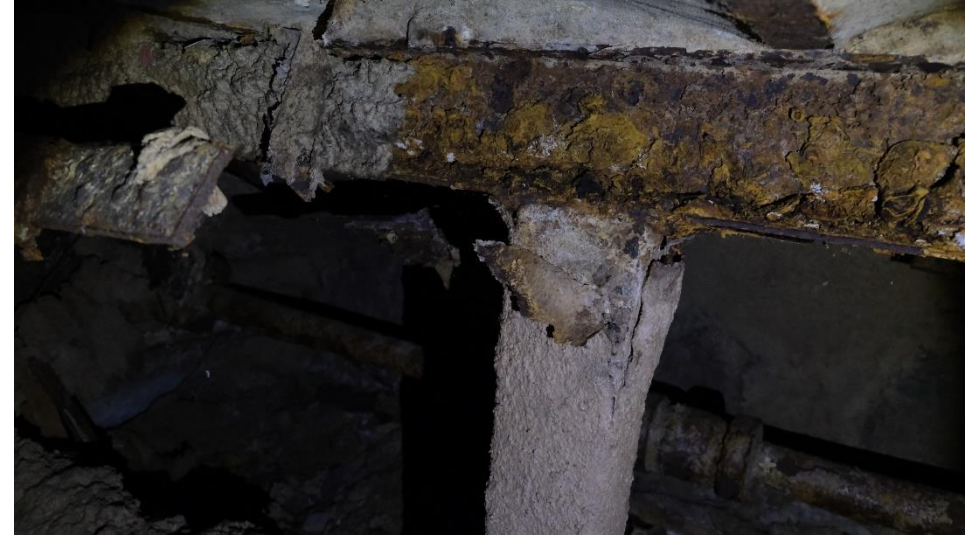
Situasjon like innenfor luke vist i forrige bilde. Det er store rustskader i stål som bærer golvet over kjelleren, i bjelke og søyle.

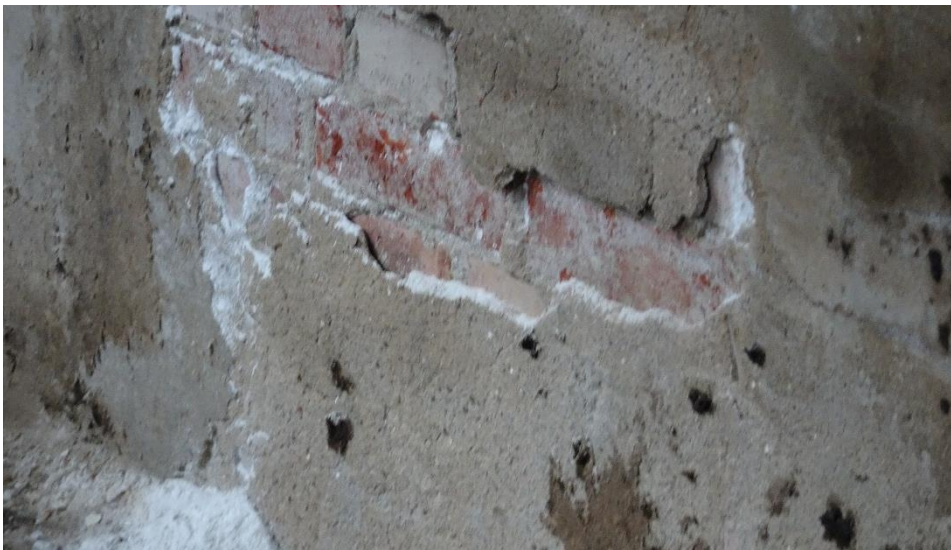
Typisk situasjon ved innerliv til nordvegg med salt som krystalliserer og sprenger slik at sementpuss mister heft.

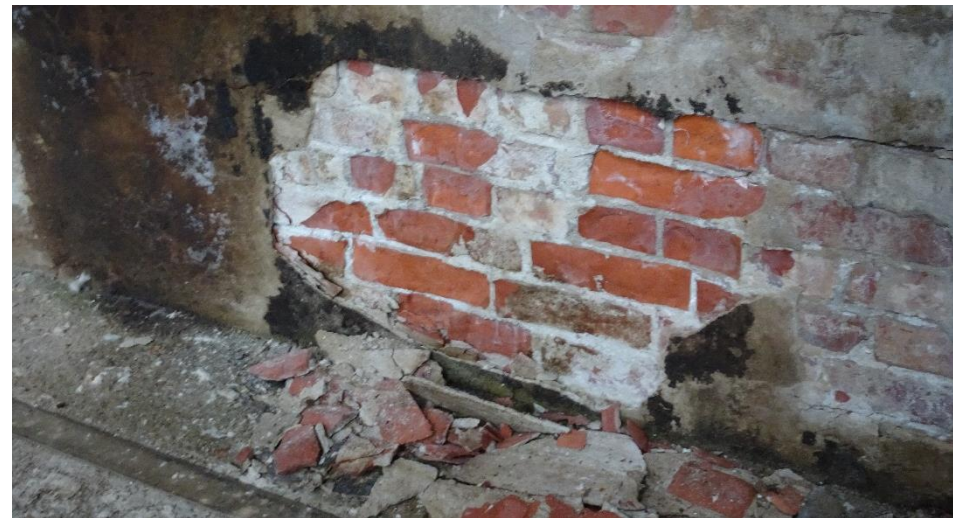
Skader etter salt- og frostforvitring i teglfundament for papirmaskinen. Ekstra store skader fordi det er pusset med "tett" sementmørtel eller en sterk kc-mørtel.

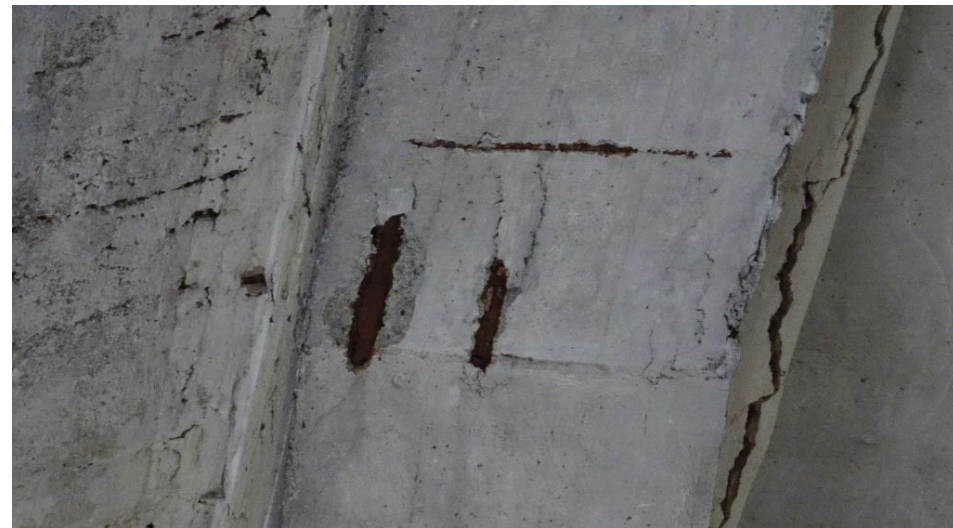
Detalj i tak i maskinhallen, ett av flere små felt med synlig armeringsstål som rustet, betong sprekker opp og løsner. Skadeomfanget øker.

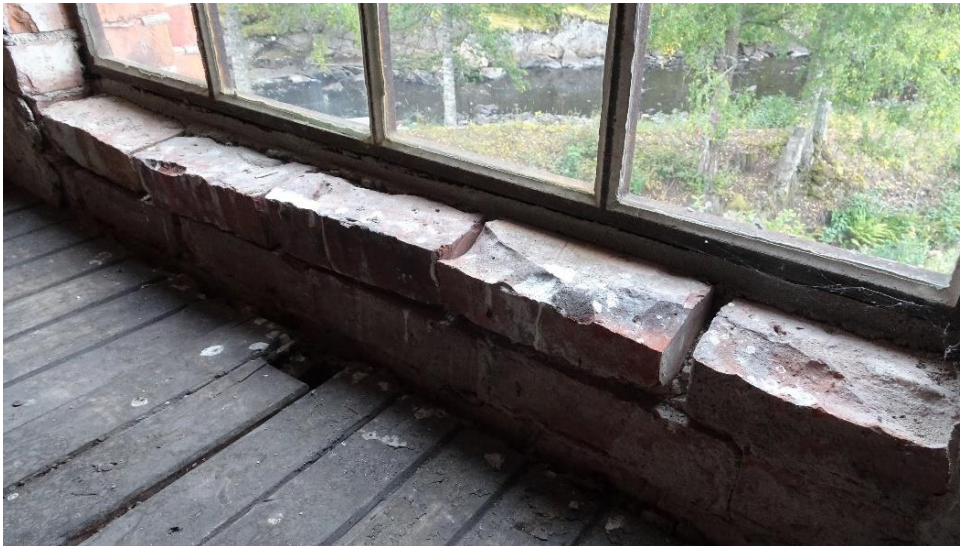
Ved vindu i andre etasje i vestvegg. Som følge av kondens på glassruter og frost har puss løsnet og fuger forvitret så mye at stein ligger uten heft.

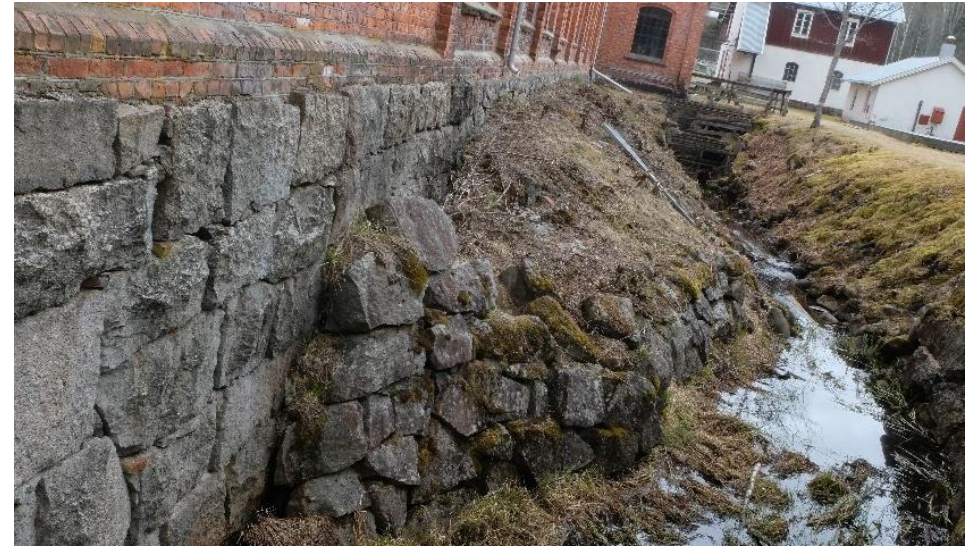
Del av forstøtningsmuren mot utløpskanalen på sørsiden av pakkeribygningen har store setningsskader.
