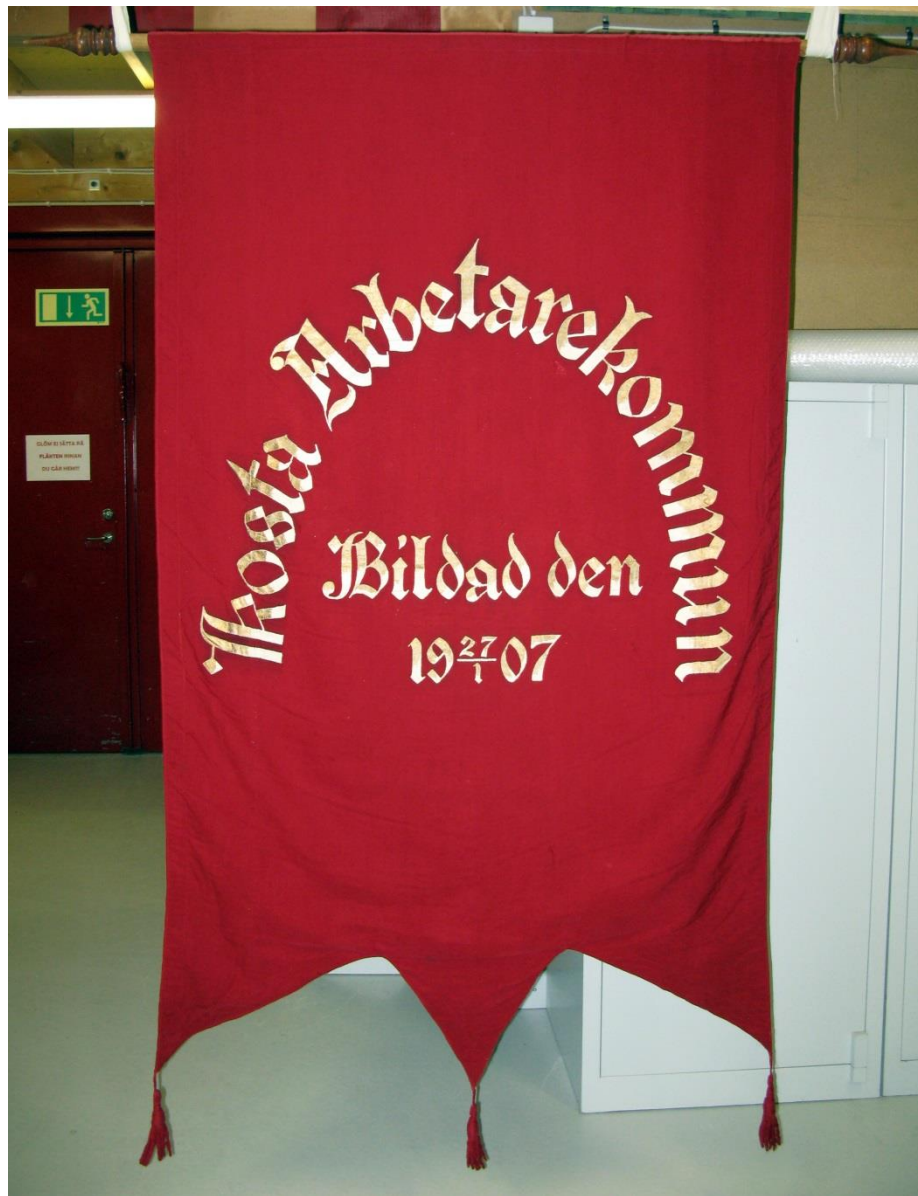
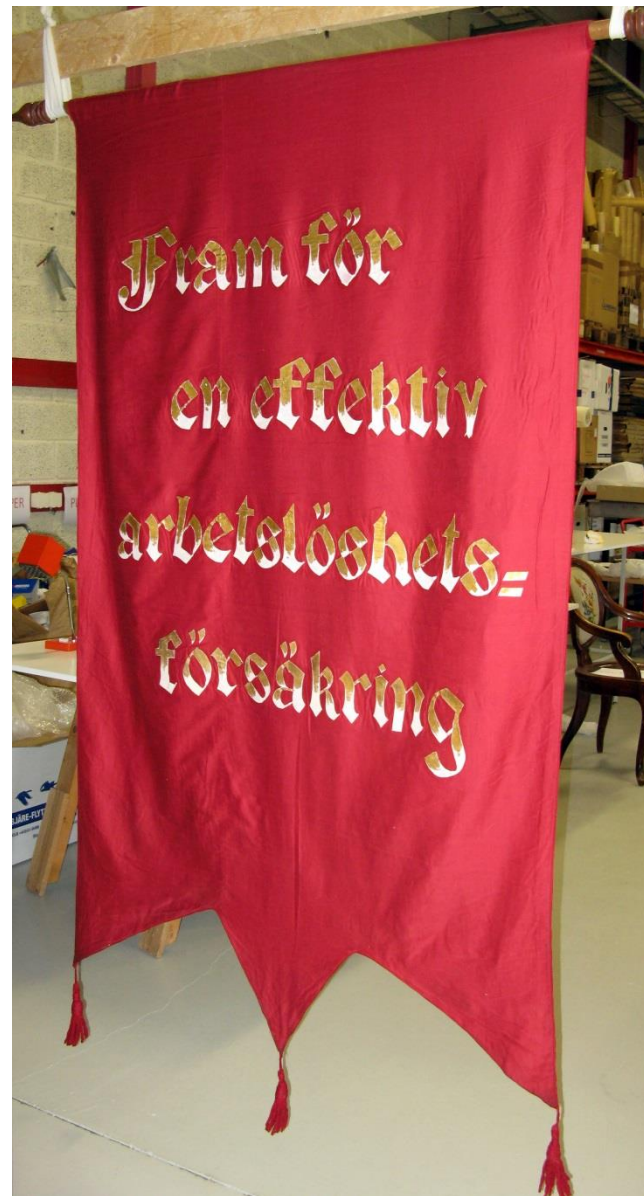
Bild 1 och 2 – helbilder på fram- och baksida, båda med bemålade textremсор

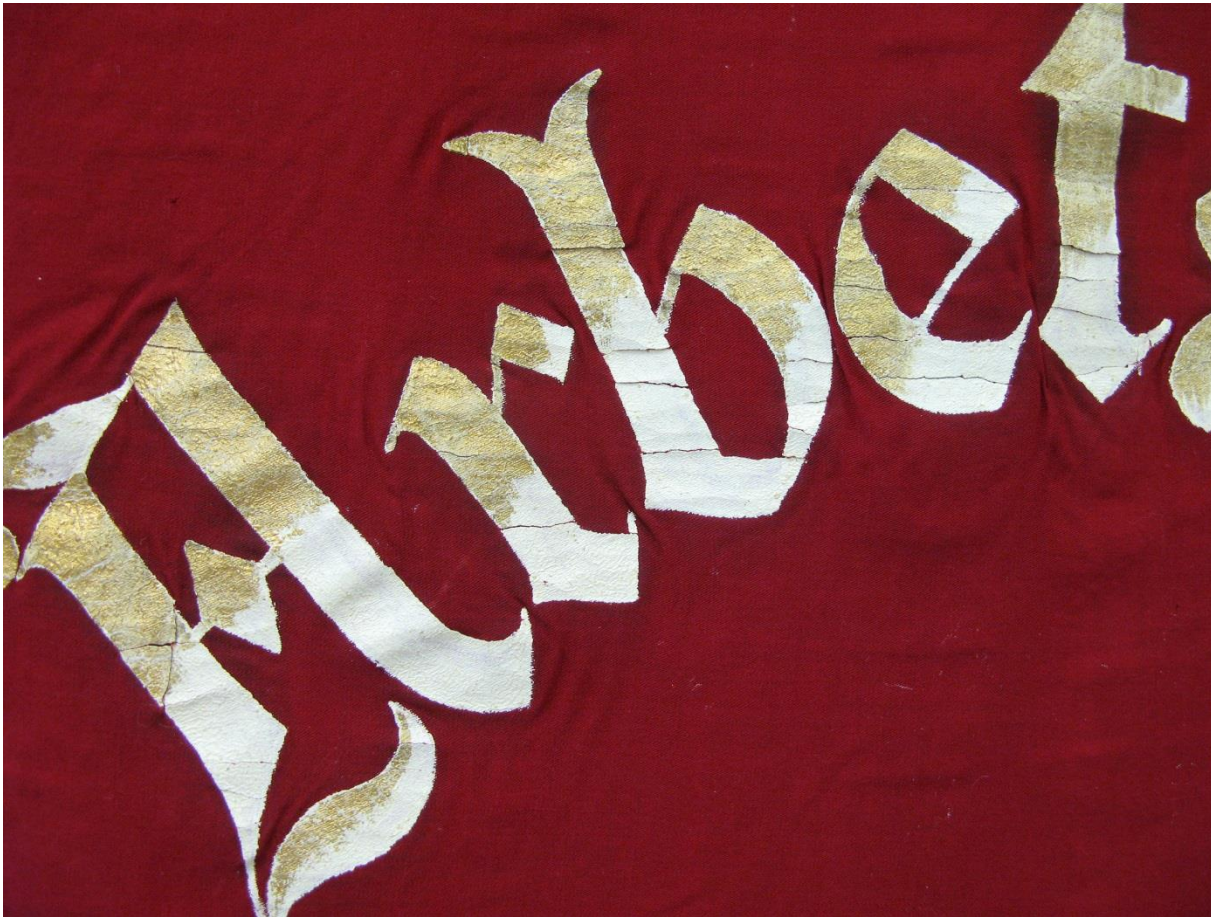
Bild 3 – Det röda ylletyget har krympt efter användande ute, och de målade bokstäverna som inte förändrats har då blivit för stora och spruckit.

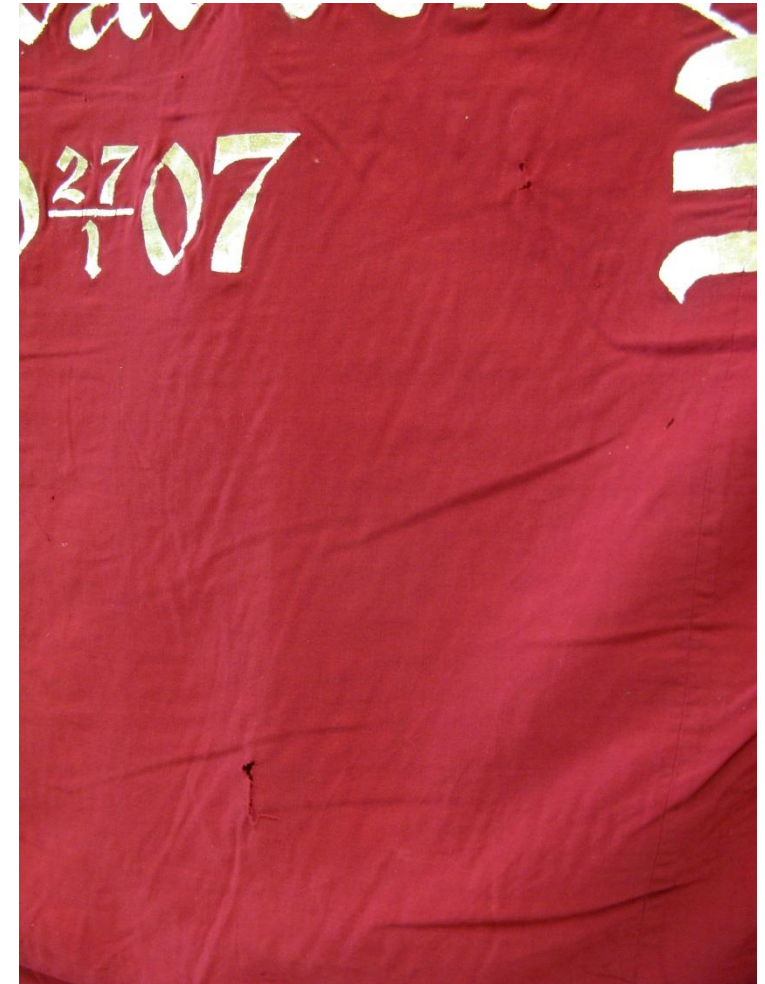
Bild 4 – Några småhål och revor på framsidans nedre del.

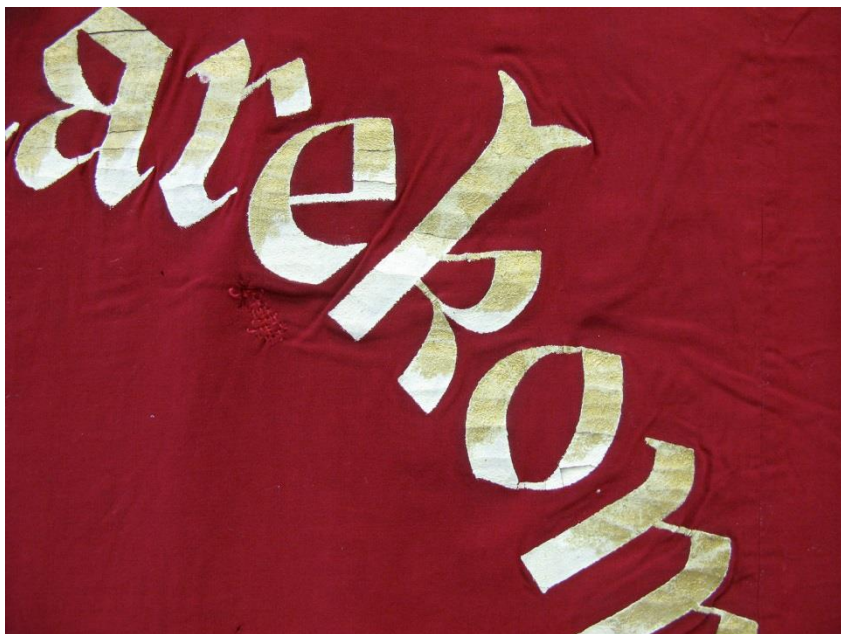
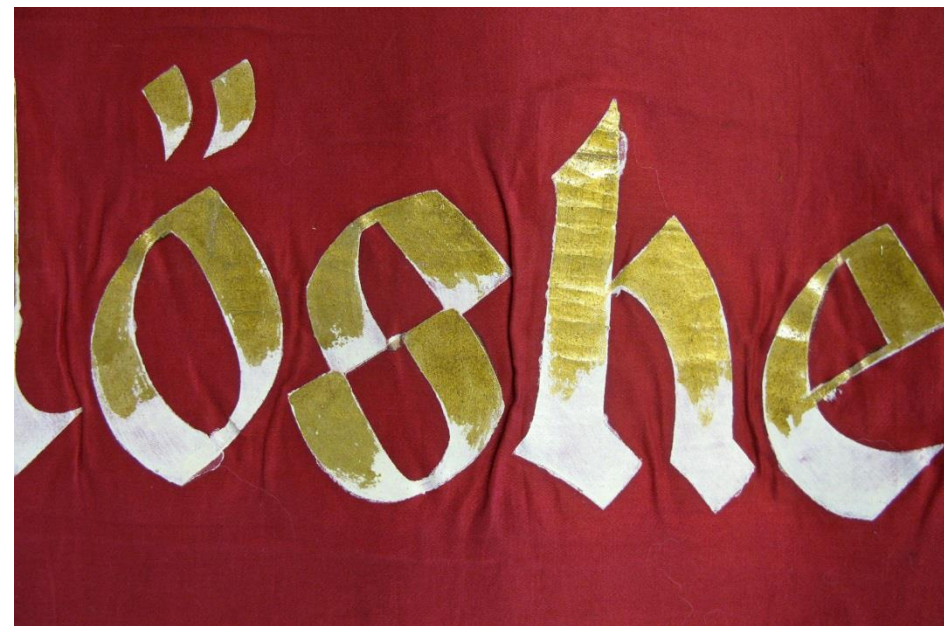
Bild 5 och 6 till vänster –  
Fler skador på framsidans tyg och måleri. Duken har sackat, rynkat och blivit deformerad i nederkant.

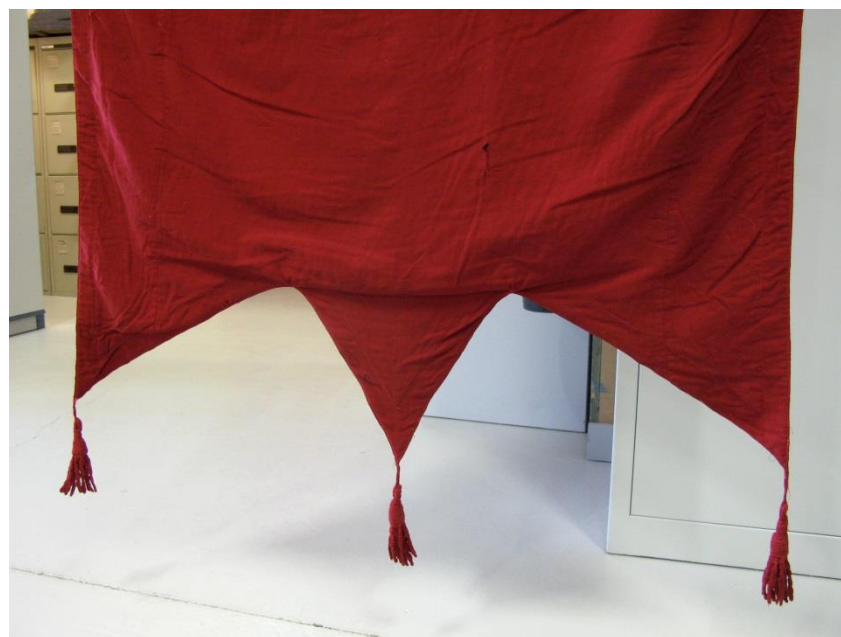
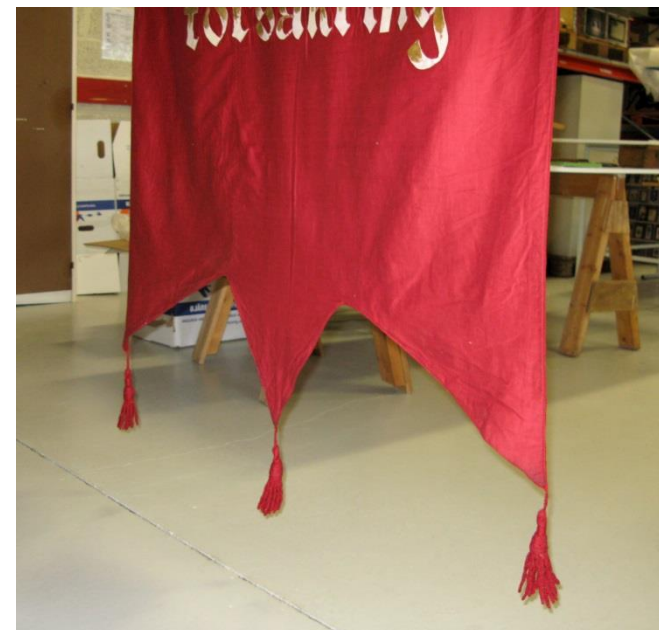
Bild 7 och 8 till höger -

Baksidan har färre skador både på måleri och vad gäller deformation av ylletyget.

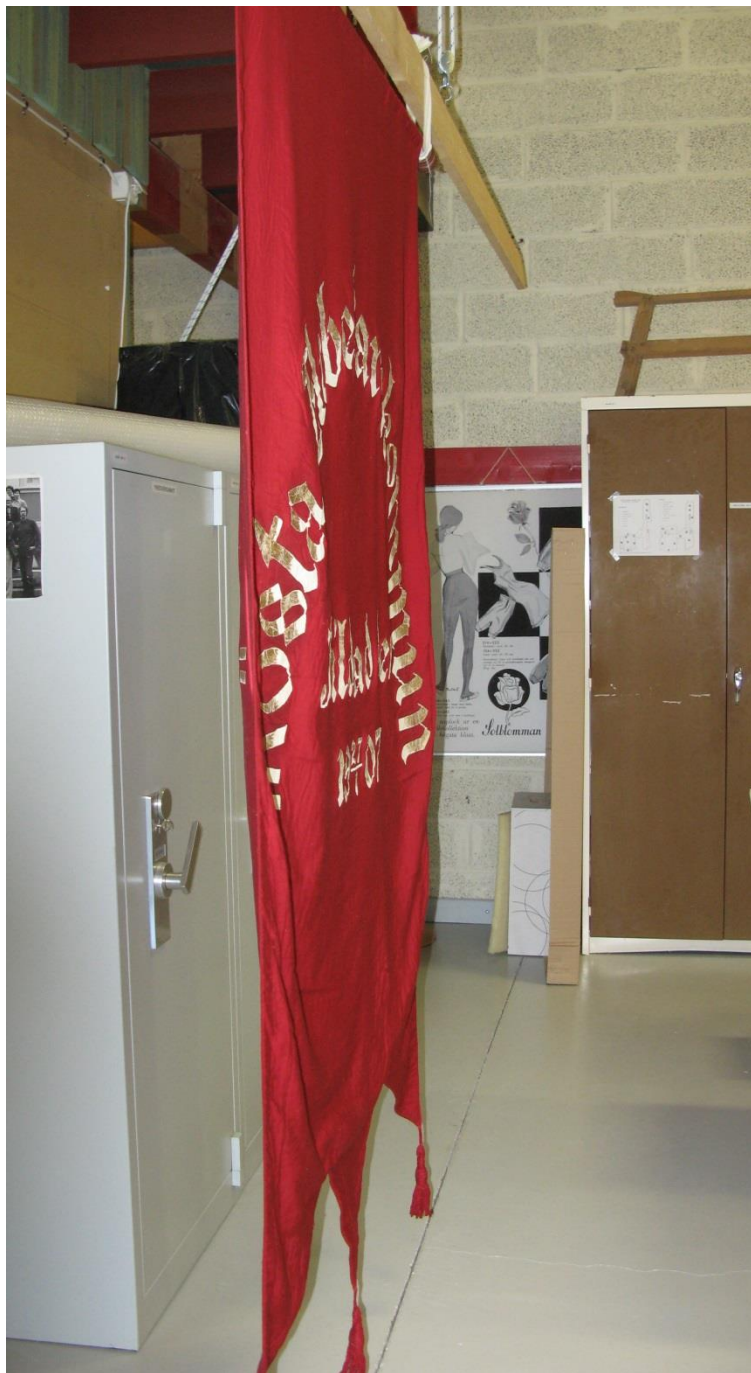
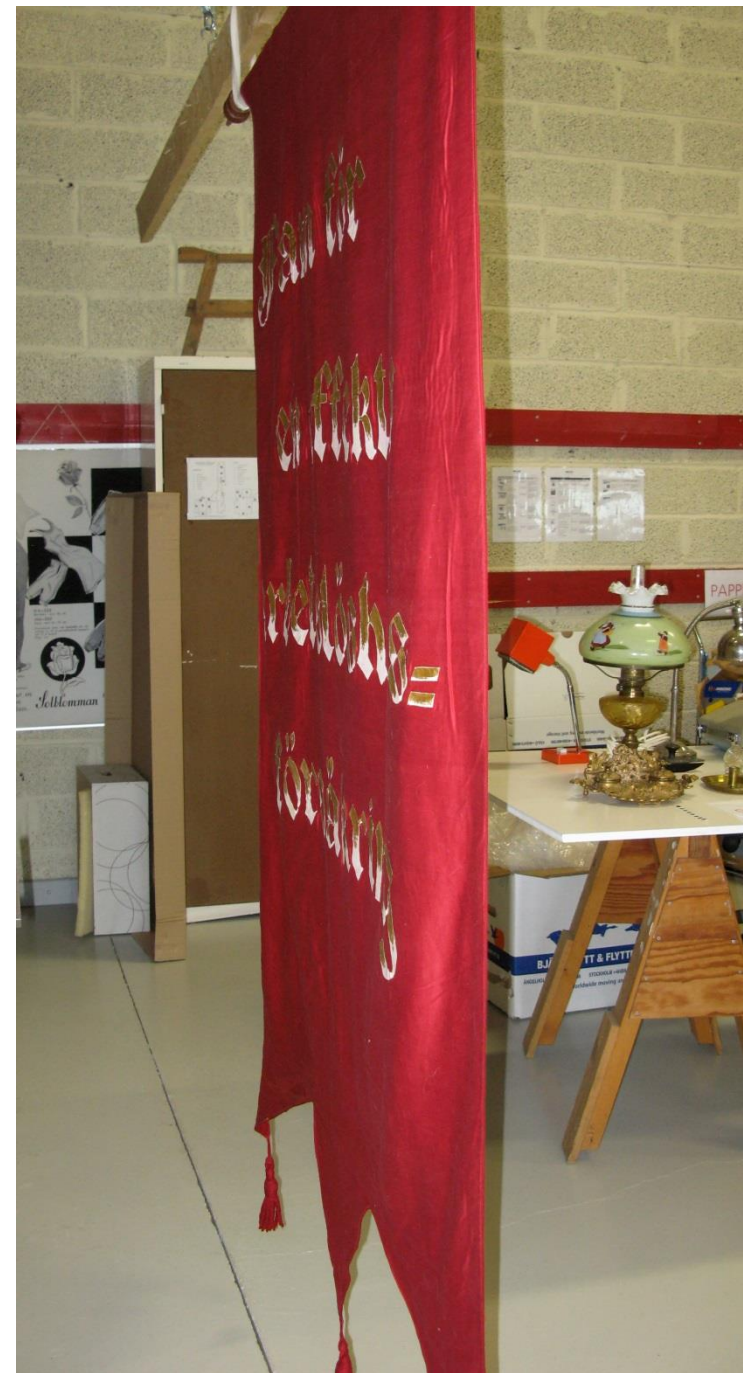
Bild 9 och 10 –

Deformation i väven sedd från sidan  
på fram respektive baksida
