ST 6:410

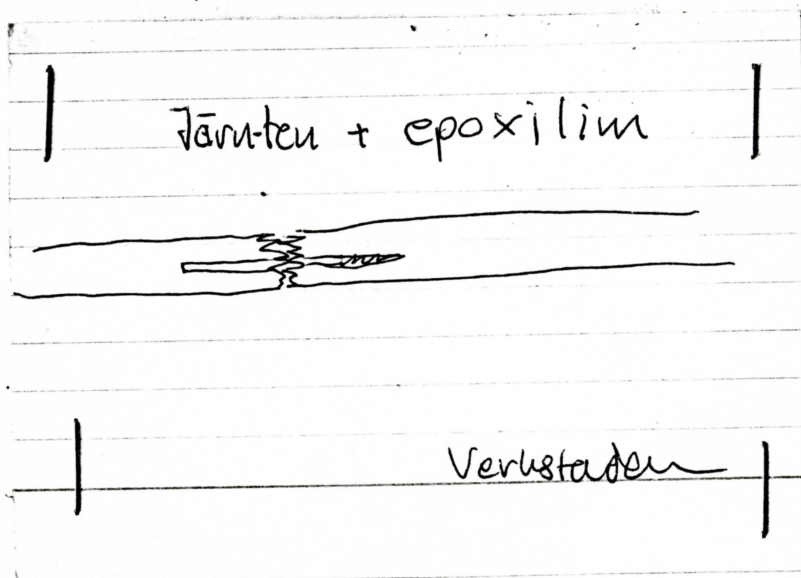
Stången skarvas av Steve

Stångens båda separerade delar återförenades i samband med 1984 års undersökning.  
Arbetet utfördes i verkstaden, varvid järnten borrades in och delarna hoplimmades med epoxilim
