HYTTAN I AXMAR BRUK

Antikvarisk medverkan vid exteriör renovering

Kulturreseptatet Axmar bruk
Axmar bruk 1:51
Hamrånge socken
Gävle kommun
Gävleborgs län
2021–2022

Rapport 2023:11
Ulrika Olsson

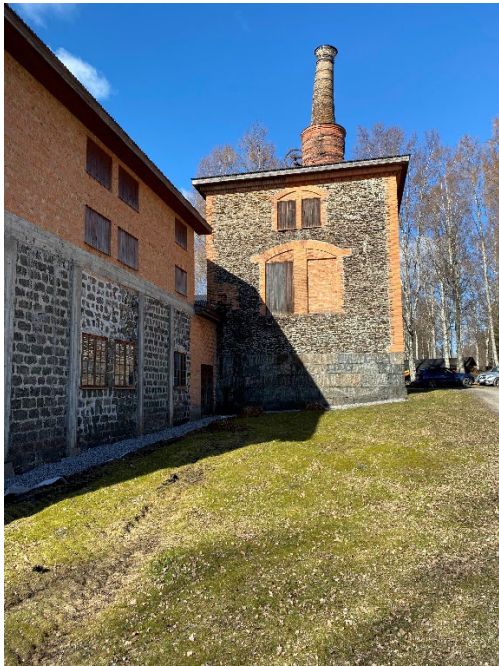
Figur 4. Rostugnsdelen med skorsten sedd från öster. Dräneringen utefter dessa båda fasader var i stort sett färdigställd vid besöket. Foto: 2021-04-30.

Dränering har utförts utefter rostugnens östra fasad och tjärfabrikens norra fasad. Längs med fasaden grävdes en markränna, omkring 50 cm bred och 50 cm djup. Rännan faller mot öster dit den också är förlängd ut under gångväg och körväg för att avslutas med ett makadammagasin. Ungefärlig storlek på magasinet är 3 kubikmeter. I rännan lades markavloppsror med en diameter på 110 mm. Som materialskiljande lager har använts geotextil innan schaktningsmassorna återställdes. Högst upp, med en höjd på ungefär 1 dm, ligger makadam, bergkross 16/32.

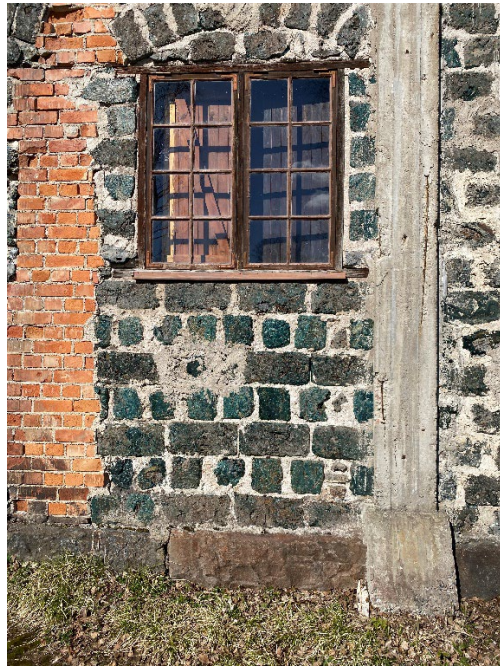
Figur 5. Exempel på fönsterbåge i behov av underhåll på den östra fasaden. Notera också skador i gjuten pilaster. Foto: 2021-04-30.

Fönsterbågarna på fasadens västra, norra och östra sida, inklusive dess karmar, har renoverats. Bågarna har åtgärdats på verkstad där de rengjorts från löst sittande färg och kitt. Inget trä behövde bytas i bågarna. Kittning har utförts med äkta linoljekitt av fabrikat Danalim. Bågarna har målats med linoljefärg från Wibo linoljefärg, kulör Faluröd. Delar av karmarna har behövt lagas i med nytt virke. Karmarna har åtgärdats genom samma målningsbehandling som fönsterbågarna. Fönsterblecken på den östra sidan har återanvänts, i övrigt nya fönsterbleck. Dessa har målningsbehandlats enligt handlingar för plåt och i slutkulör lika fönsterbågar och karmar.

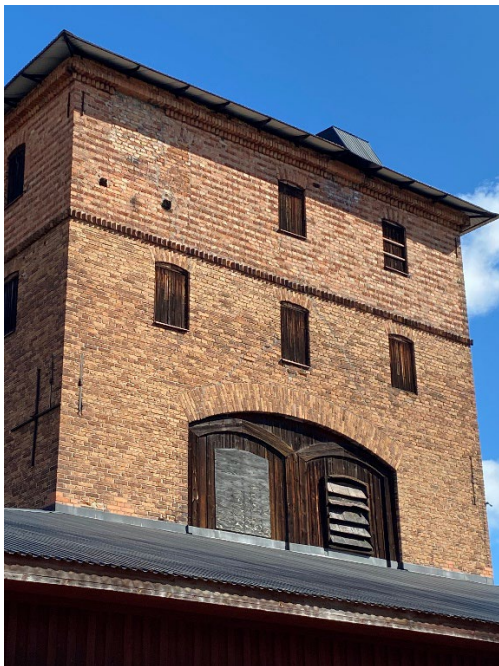
Figur 6. Masugnens södra sida. Alla luckor i trä var i stort behov av målning, liksom jalusier av järn. Foto: 2021-04-30.

Samtliga träluckor har åtgärdats genom borstning och ommålning med slamfärg från Falu Vapen, kulör Faluröd. Virket i de flesta luckor var i god kondition. Två luckor har nyttilverkats med de gamla som förlagor. Båda luckorna är placerade på den östra fasaden.

I de stora muröppningarna längst ner på masugnen sitter jalusier av järnplåt. Dessa har renoverats enligt handlingarna, det vill säga genom rengöring från rost och äldre färgskikt. Rostskyddsmålning genom Isotrol klarlack grund från Introteknik AB och slutmålning med Isoguard pansar i svart kulör. Ankarslut av järn i fasaden har behandlats enligt samma metod.

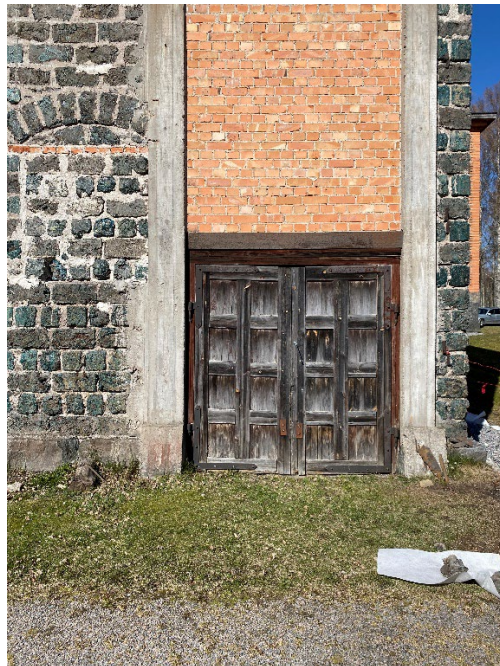
Figur 7. Uttjänt port på tjärfabrikens östra sida. Foto: 2021-04-30.

Två dubbelportar mot väster, en dubbelport mot norr och en mot öster har nytillverkats med de gamla portarna som förlagor. Portarna har en ramkonstruktion med släta speglar. Portarna är tillverkade i furu av Schöns snickeri, Glössbo och målade på plats med Wibo linoljefärg i kulör Faluröd. Gångjärn och beslagning, som är återanvända från de tidigare portarna, är rostskyddsmålade med Isotrol klarlack grund, från Introteknik AB. Slutstrykning har utförts med Isoguard pansar, svart kulör.

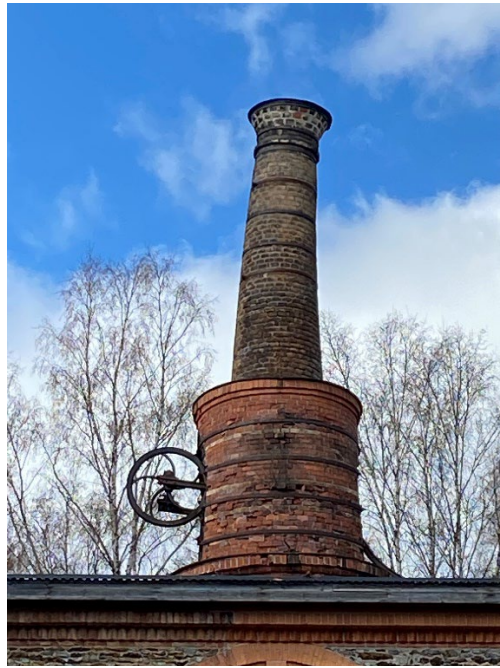
Figur 9. Den övre delen av rostugnens skorsten lutade kraftigt. Foto: 2021-04-30.

Efter uppmätning av den övre skorstensdelen, kunde arbetena påbörjas. Denna del består av gult eldfast tegel. I det utkragande krönet fanns dock enstaka röda tegelstenar, enligt både beställare och hantverkare sannolikt tillkomna i modern tid vid tidigare reovering av skorstenen. Skorstensdelen började luta ungefär vid nivån för det andra saknade järnbandet. Projektgruppen beslutade därför, i samråd med länsstyrelsen, att varsamt plocka ner skorstenen till den nivån för att därefter ”knäcka” till uppmurningen i rakt läge.

I princip alla eldfasta gula tegelstenar kunde återanvändas vid uppmurningen. Enstaka stenar som behövde bytas ut, kunde ersättas med stenar från den nerplockade konstruktionen. Det utkragande krönet består efter avslutade arbeten endast av gult eldfast tegel. Den färdiga skorstenen är ungefär tre skift lägre än den tidigare, enligt muntlig uppgift från Kennet Bolinder, Hälsinge Mureri AB. Till skorstenens fogar har Webers kalkbruk 3,0 mm använts.

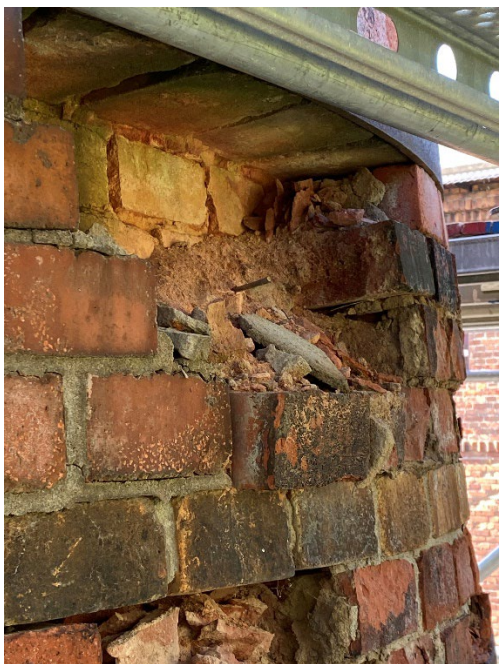
Figur 10. Tegeltvättning och vittrade fogar i den nedre delen av skorstenen. Foto: 2021-06-10.

Skalmuren återställdes med rödbränt frostbeständigt skorstenstegel i formatet 205 × 120 × 75 mm av fabrikat Wienberger. Vissa av stenarna höggs lätt kilformade för att murverket skulle följa skorstenens rundning. Att återställa skalmuren med stortegel diskuterades, men uteslöts tämligen omgående på grund av de kraftiga merkostnader som det skulle medfört i jämförelse med kostnaden för inköp av nytillverkat traditionellt skorstenstegel.

I de delar där tegelstenarna var i gott skick har de urlakade fogarna kratsats ut till ett djup av ungefär 40 mm innan omfogning har utförts. Dessa delar finns längst ner på skorstenens breda del.

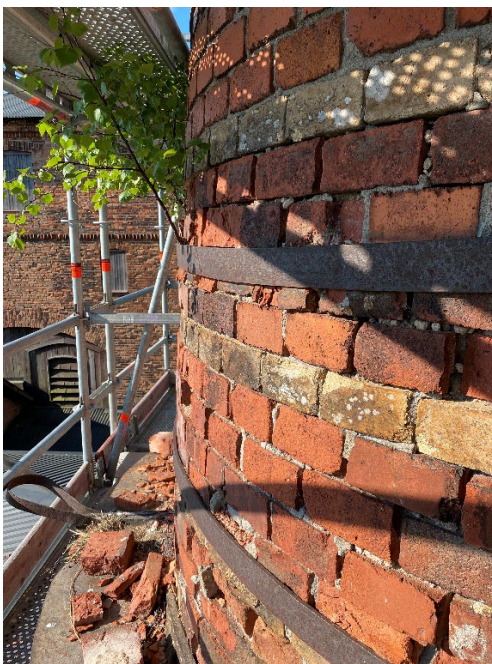
Figur 11. Urlakade fogar, vittrat tegel och rostiga järnband på den nedre delen av skorstenen. Foto: 2021-06-10.

De två nedersta järnbanden som saknades längst ner på skorstenens övre del låg i valvet i den nedre delen. Banden har lagats genom svetsning och återmonterats i tidigare läge. Samtliga järnband och avtäckningar av järnplåt kring och ovanpå skorstenen har skrapats och rengjorts. Ytorna är rostskyddsmålade med Isotrol klarlack grund, från Introteknik AB. Ytorna är slutligen strukna med Isoguard pansar, svart kulör.

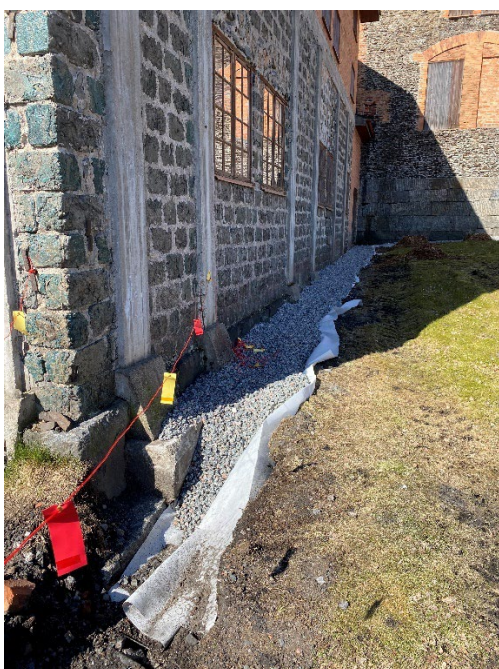
*Figur 12. Dränering efter tjärfabrikens norra fasad under pågående arbeten.
Foto: 2021-04-30.*

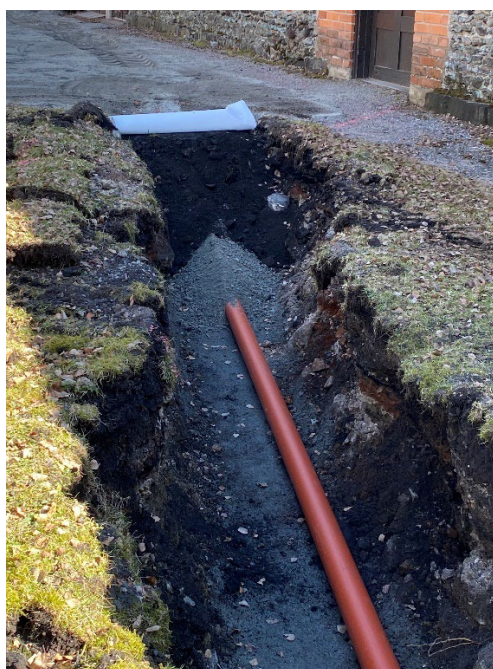
*Figur 13. Under pågående arbeten med avledning av vatten från markanslutet stuprör på den västra fasaden.
Foto: 2021-04-30.*

Den västra lågdelen har försetts med en ny hängränna med två stuprör. Det ena stupröret har sin utkastare över bäcken som rinner invid den södra fasaden. Det andra stupröret är försett med en självrensande lövsil och har därefter anslutits till markrör och vidare via tät ledning i mark, med fall ner mot kanalen söder om anläggningen. Utförandet på vattenavrinningen är i övrigt utförd på samma vis som dräneringsarbetet som beskrivs i föregående stycke. Hängränna och stuprör är av fabrikat Lindab Magestic i svart kulör. Stuprören har skarpa vinklar.

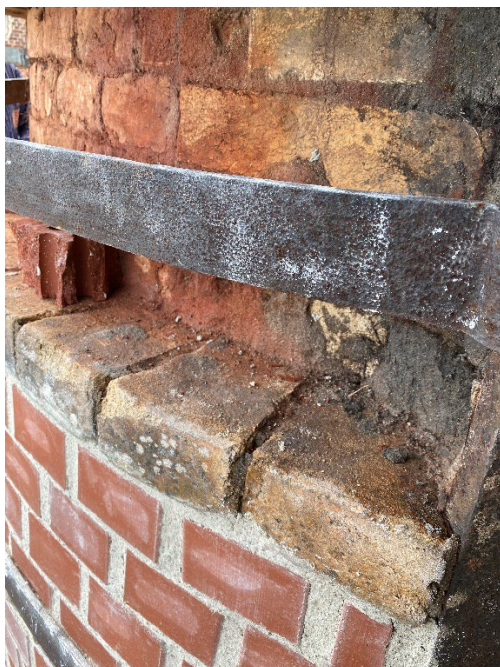
I ett första steg revs det röda storteglet i skalmuren på den nedre breda delen. Det gula eldfasta teglet i den inre muren, liksom de gula dekorativa banden i skalmuren, var över lag i gott skick och kunde behållas i läge. Endast enstaka gula stenar i banden behövde bytas ut. Vid rivningen visade det sig att det gamla storteglet inte var av typen radialtegel, som Bjerking's handlingar uttryckt, utan storteglet hade en huggen form för att passa den runda konstruktionen.

Figur 14. Under pågående arbeten med återställning av skalmuren i den nedre breda skorstensdelen. Notera det gula bandet av eldfast tegel, där endast enstaka tegelstenar behövde bytas ut. Foto: 2021-08-19.

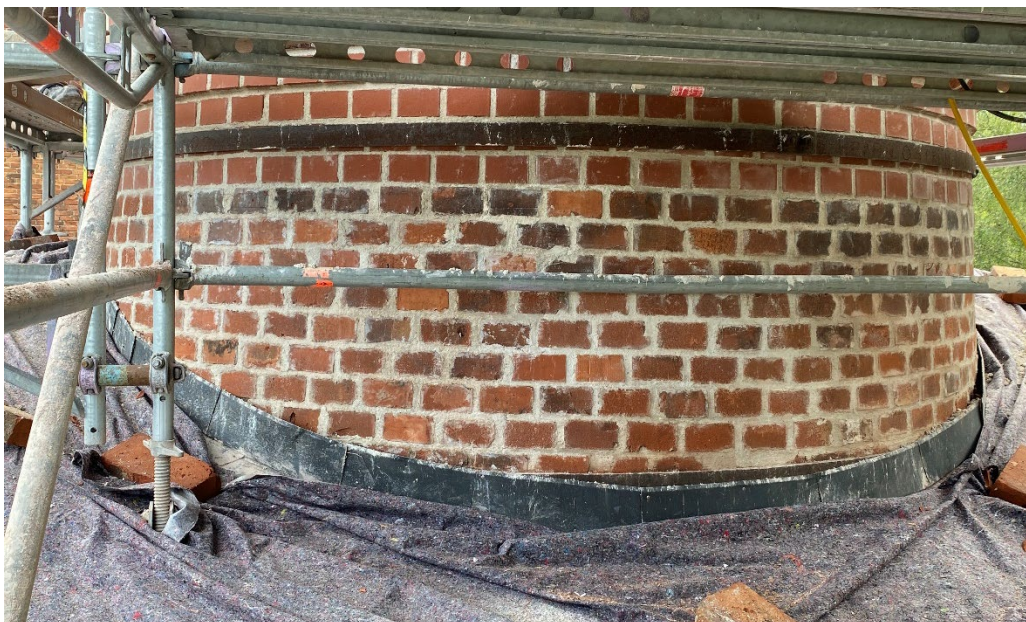
Figur 16. Den nedre breda skorstensdelen, precis vid anslutningen till taket på rostugnen. Notera mötet mellan omfogad skalmur längst ner och nymurad skalmur med nya skorstenstegel lite högre upp. Foto: 2021-08-19.

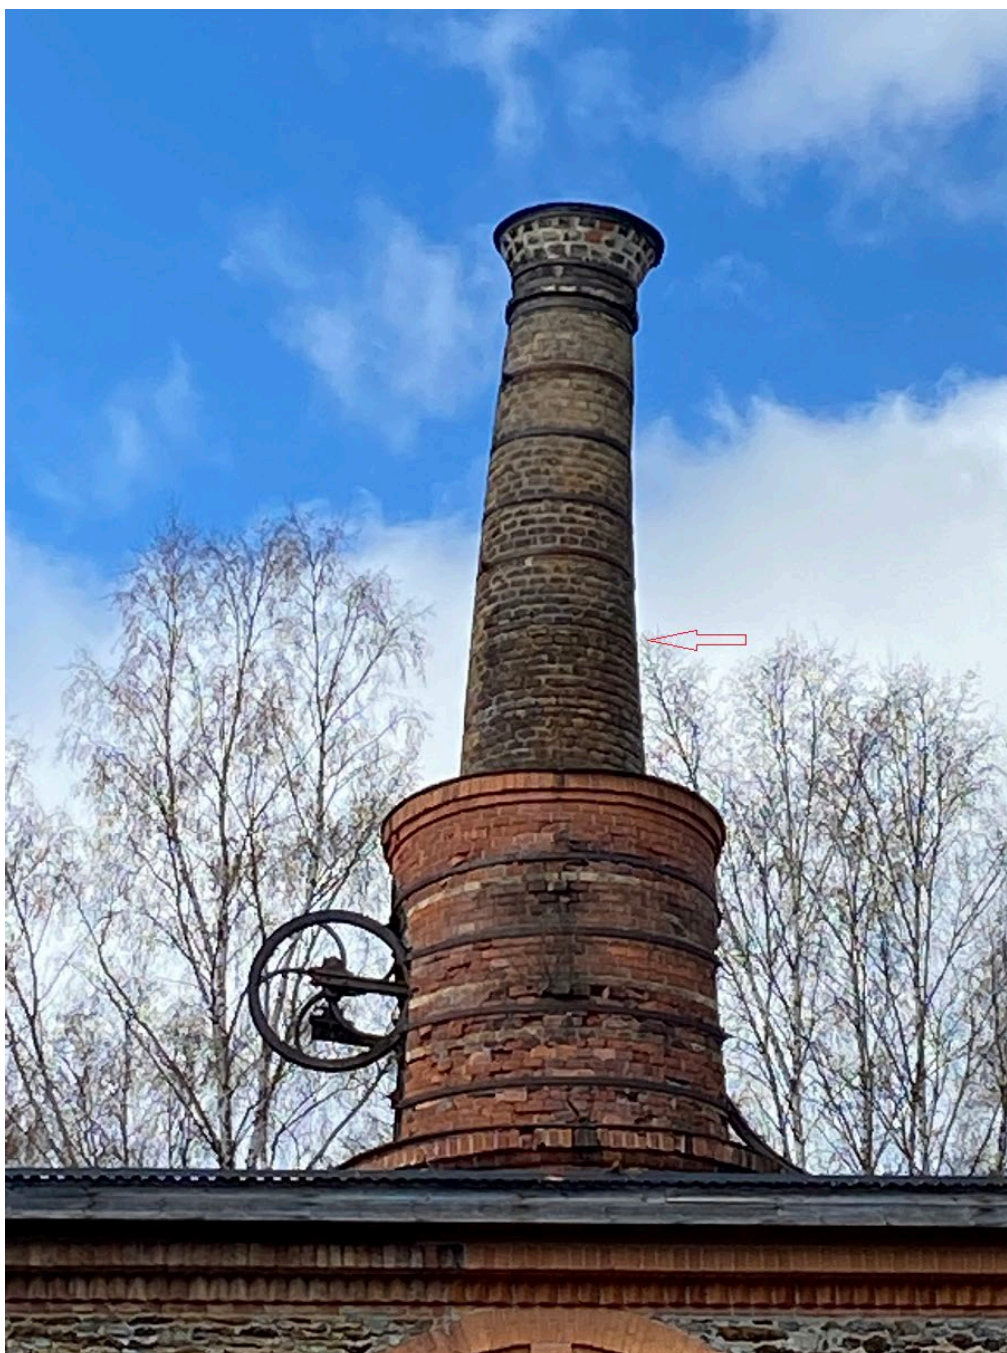
Figur 17. Den övre skorstenen plockades ner till nivån för pilen där lutningen i stort eskalerade. Foto: 2021-04-30.

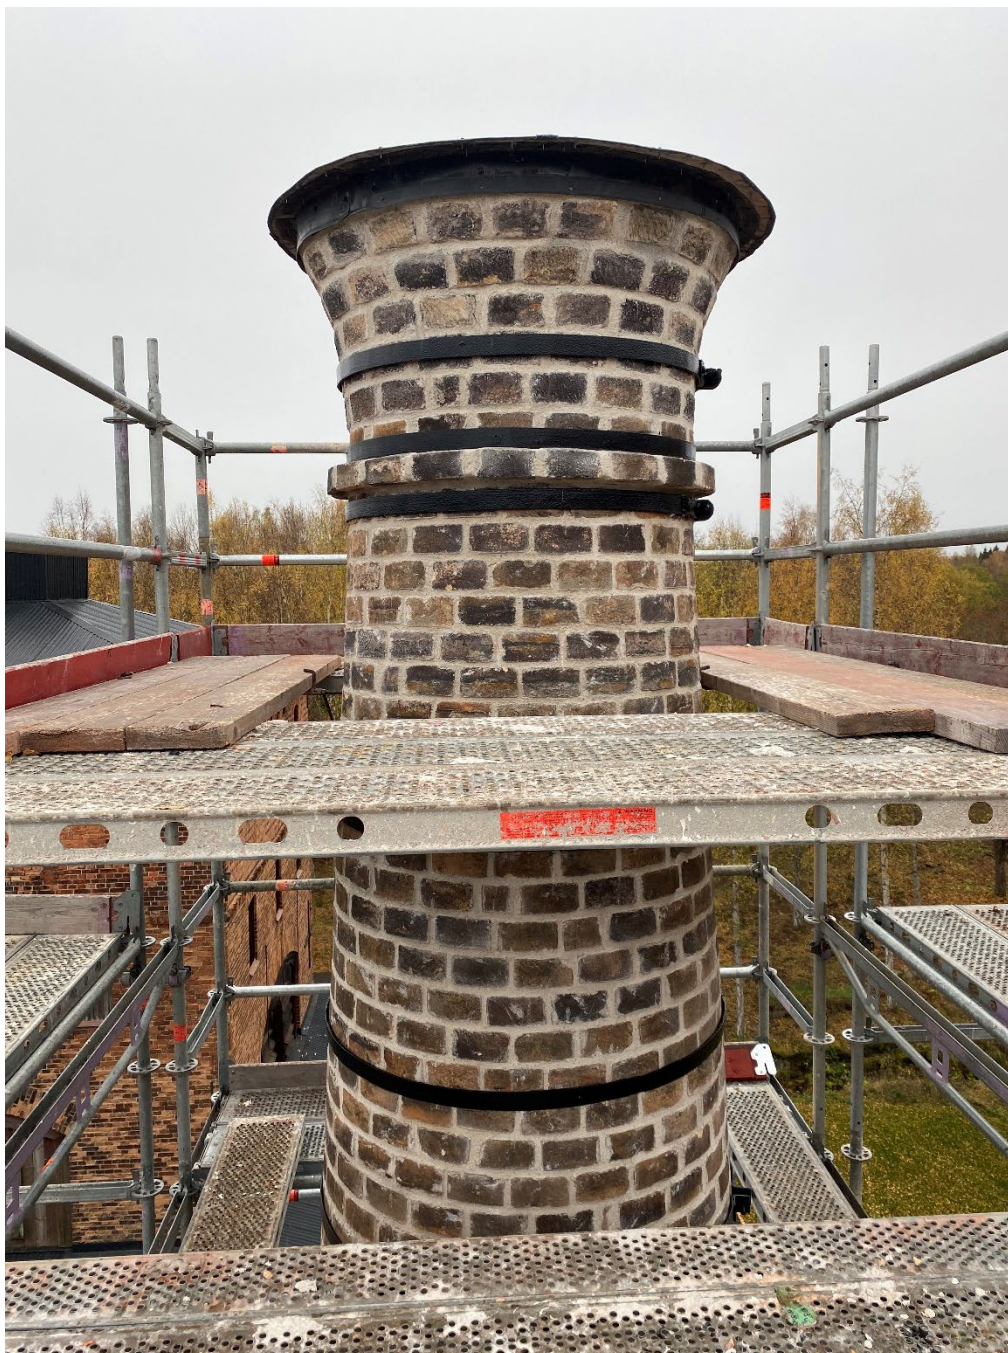
*Figur 18. Den övre skorstensdelen är återställd och alla järndetaljer är målningsbehandlade.
Foto: 2021-10-19.*

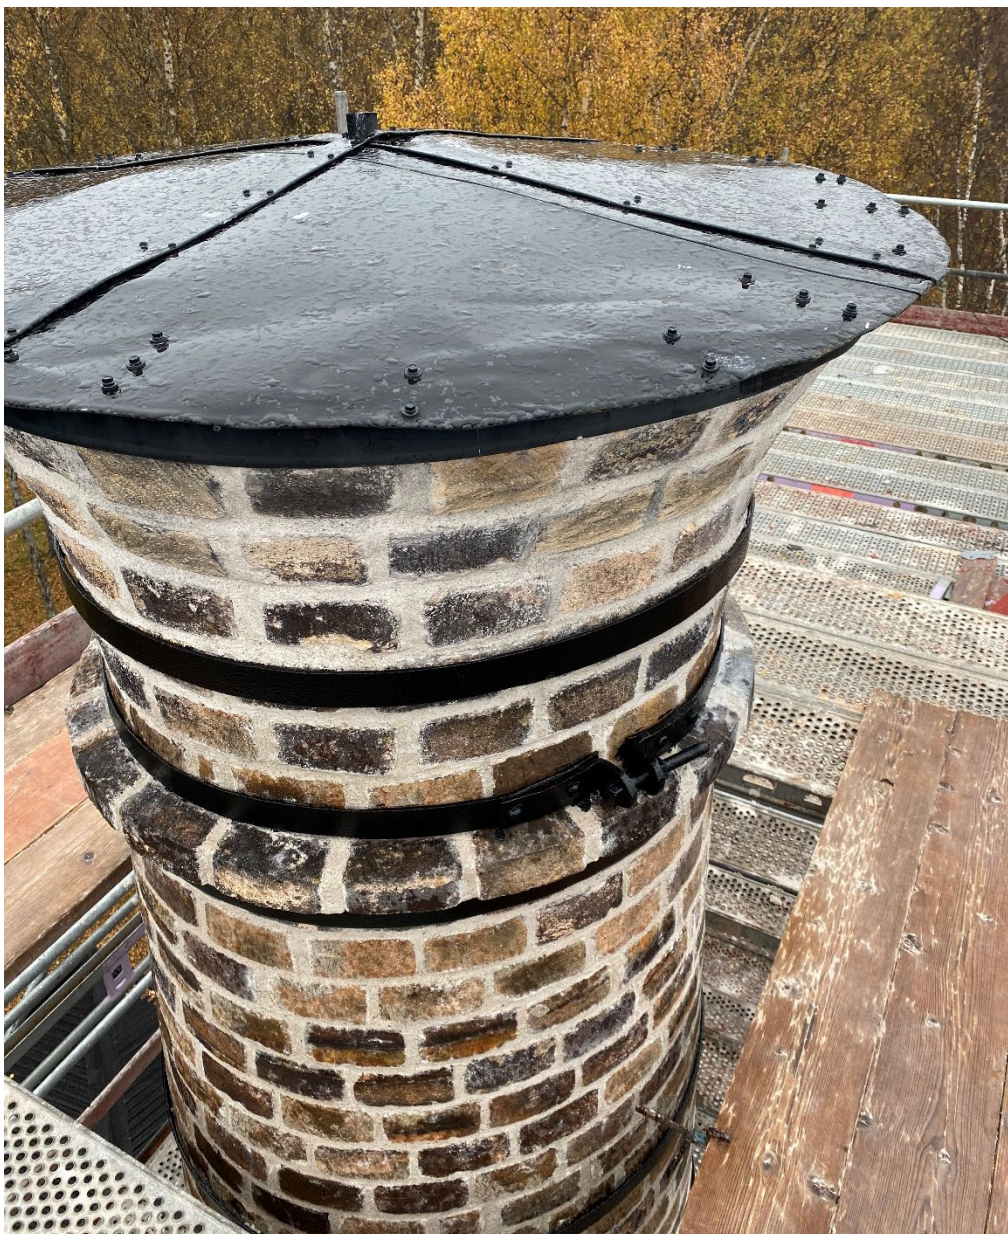
Figur 19. Avtäckningen högst upp på skorstenen har målningsbehandlats. Notera att det utkragade krönet vid avslutade arbeten endast består av gula eldfasta tegelstenar. Foto: 2021-10-19.

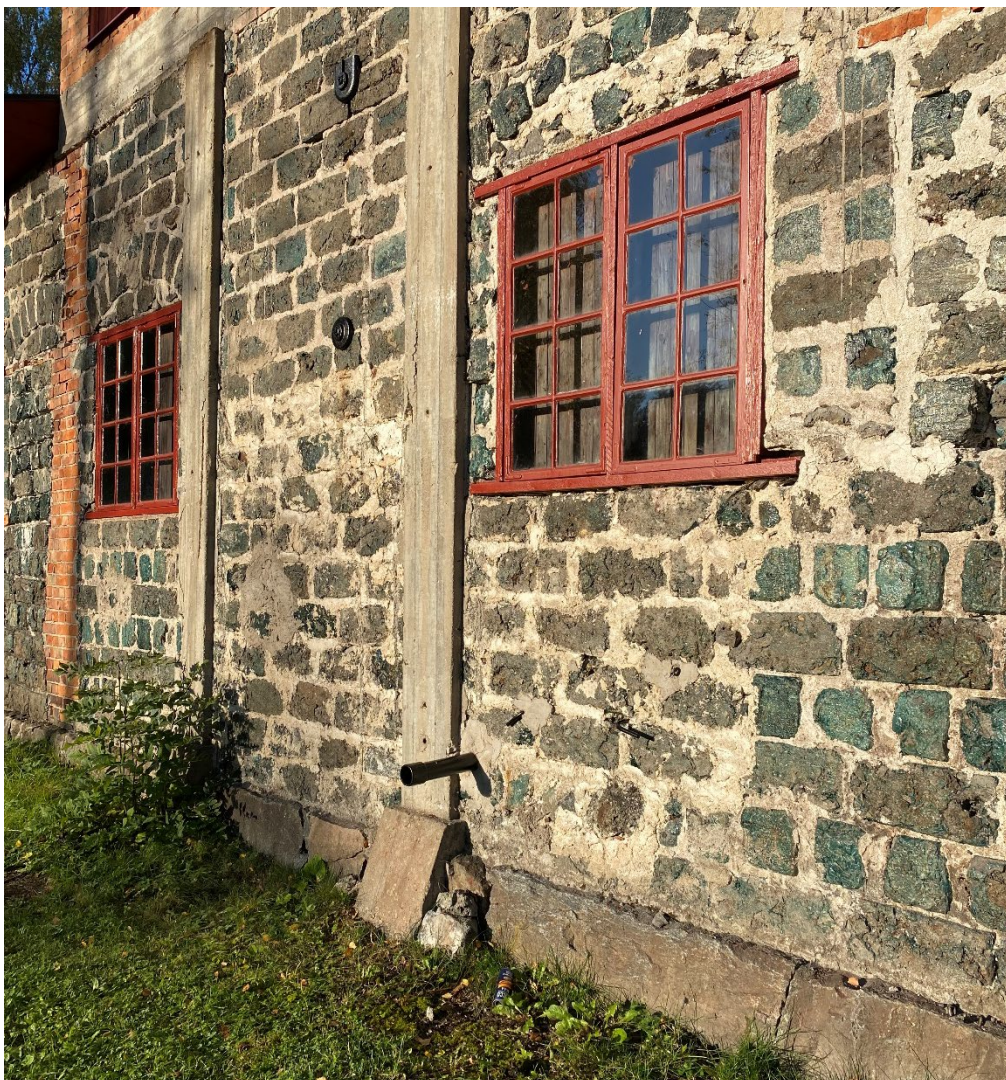
Figur 20. Renoverade fönsterbågar och karmar på den östra fasaden. Foto: 2022-10-04.

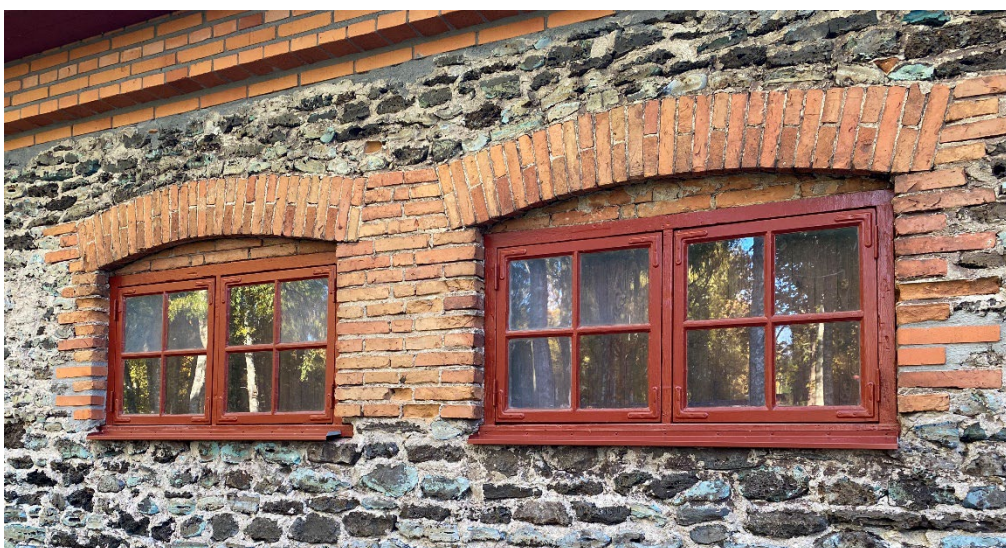
Figur 21. Renoverade fönsterbågar och karmar på den västra fasaden. Foto: 2022-10-04.

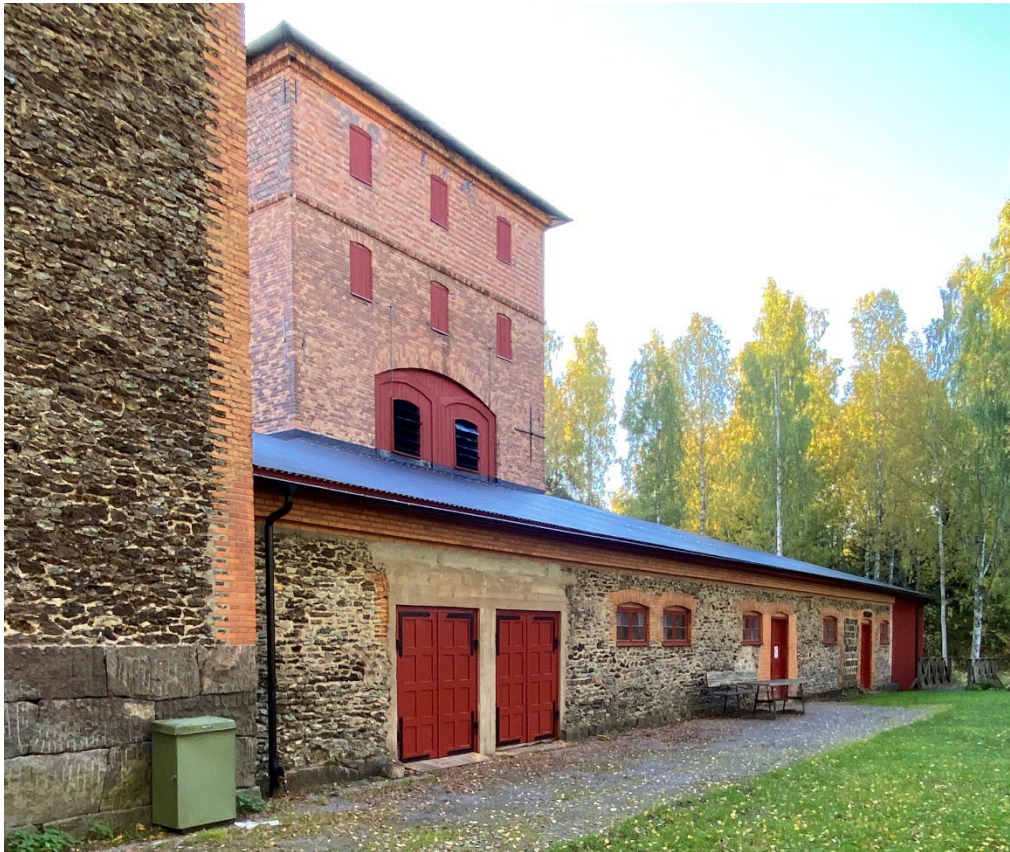
Figur 24. Den västra sidan efter avslutade arbeten. Notera jalsierna av järnplåt längst ner på masugnen samt de nytillverkade dubbelportarna närmast i bild. Foto: 2022-10-04.

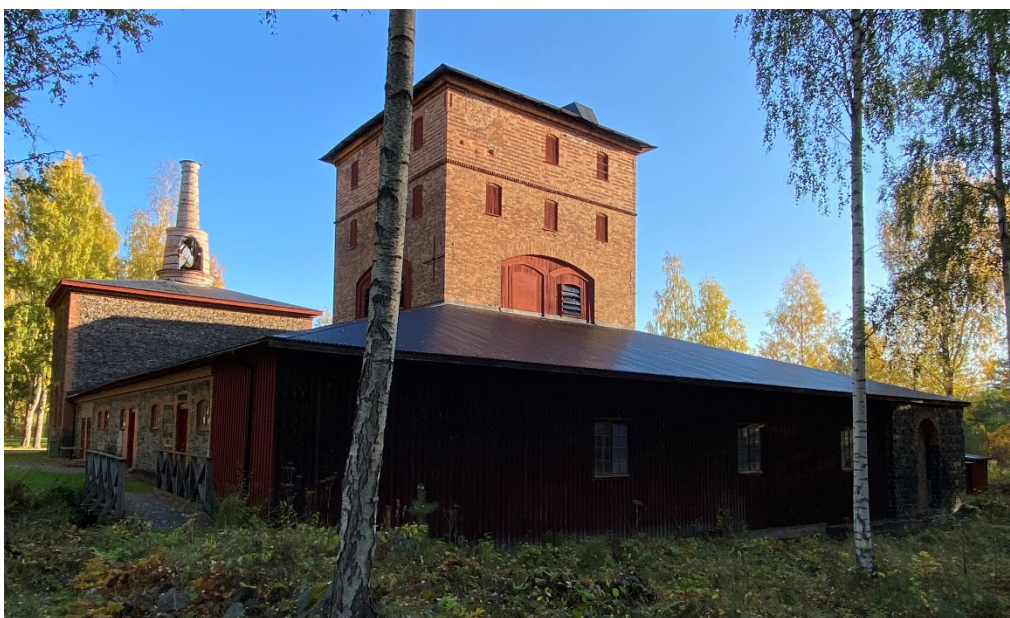
Figur 25. Anläggningen med masugnen sedd från söder efter avslutade arbeten. Arbetet med målning av panel på den södra lågdelen utgick. Foto: 2022-10-04.

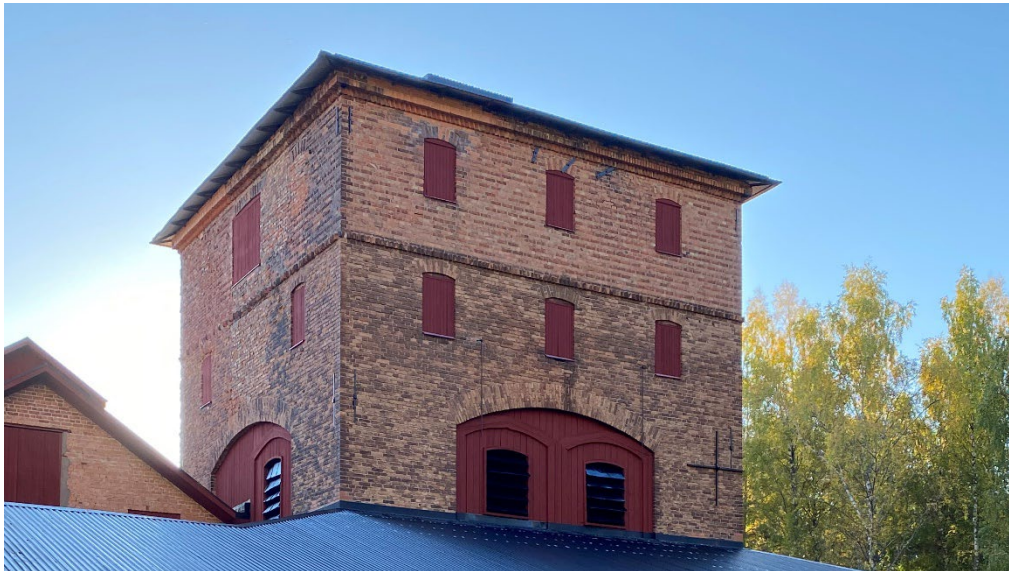
Figur 26. Masugnen sedd från nordväst. Notera målningsbehandlad jalusi i de stora muröppningarna samt ankarsluten i fasaden. Foto: 2022-10-04.

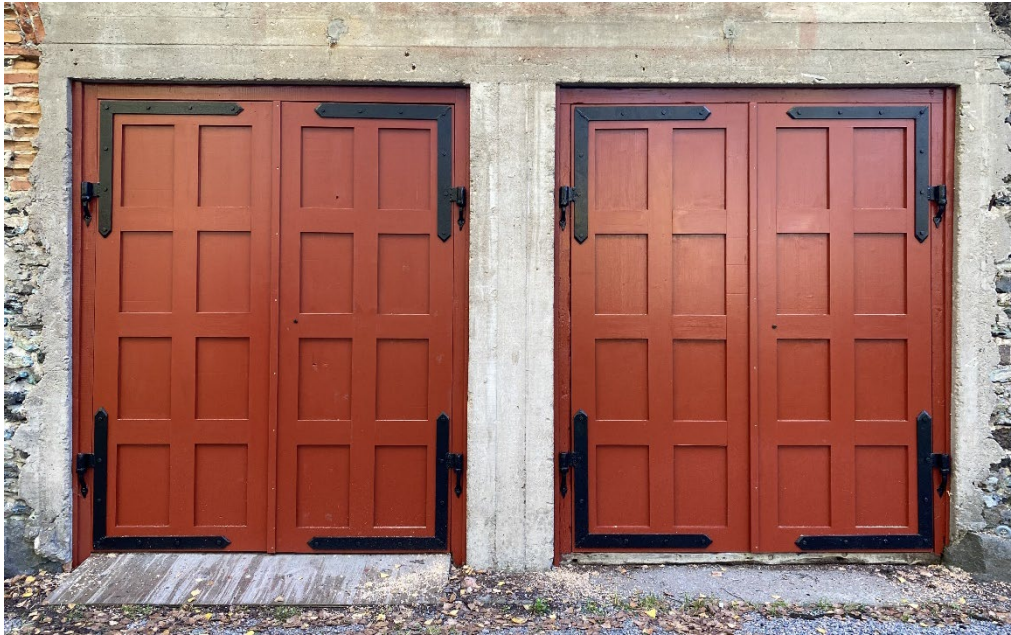
Figur 27. De två nytillverkade dubbelportarna mot väster. Foto: 2022-10-04.

Vid slutbesiktningen uppmärksammades flammiga färgskikt på de nyttillverkade portarna. Portarna ska strykas en gång till med linoljefärg när vädret tillåter.

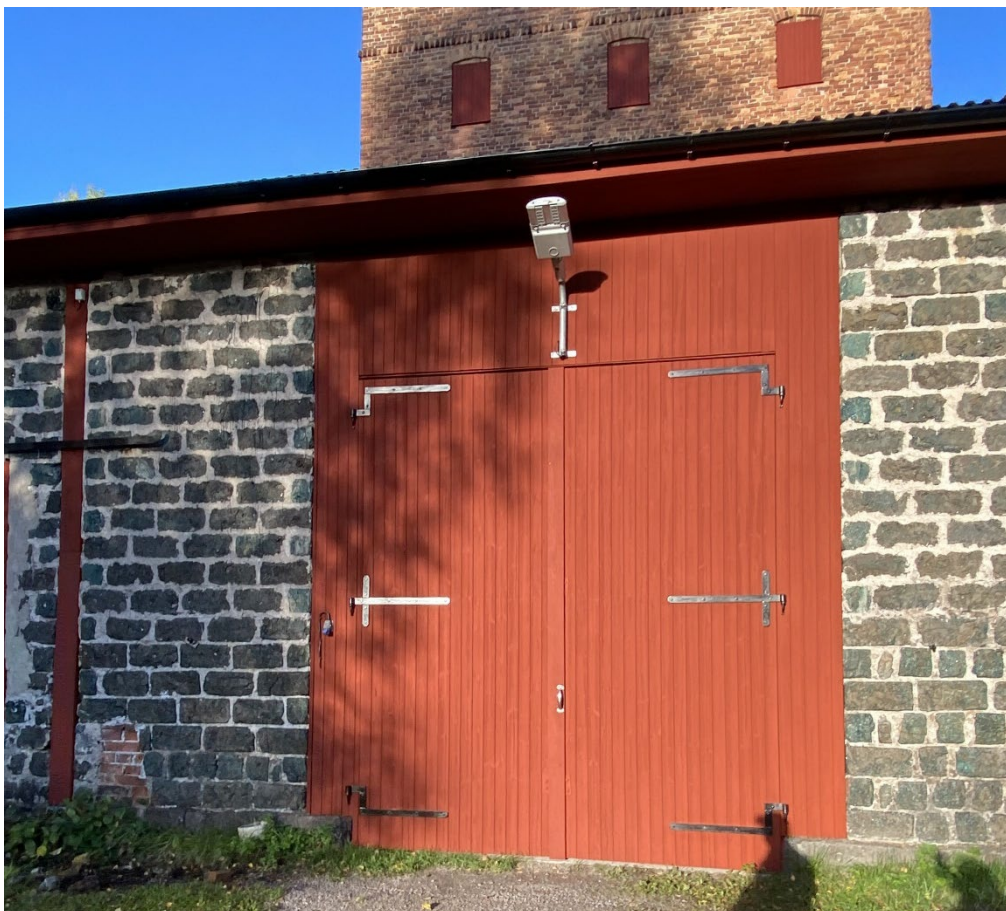
Figur 28. Den höga porten mot öster har målningsbehandlats. Det samma har skett med gångjärn och beslagning. Foto: 2022-10-04.

Den stora dubbelporten bestående av stående sågad fasspontpanel, har målningsbehandlats med slamfärg från Falu Vapen, kulör Faluröd. På det vänstra portbladet byttes virke cirka 40 centimeter upp från marken. Gångjärn och beslagning är rostskyddsmålade med Isotrol klarlack grund, från Introteknik AB. Slutstrykning har utförts med Isoguard pansar, svart kulör.

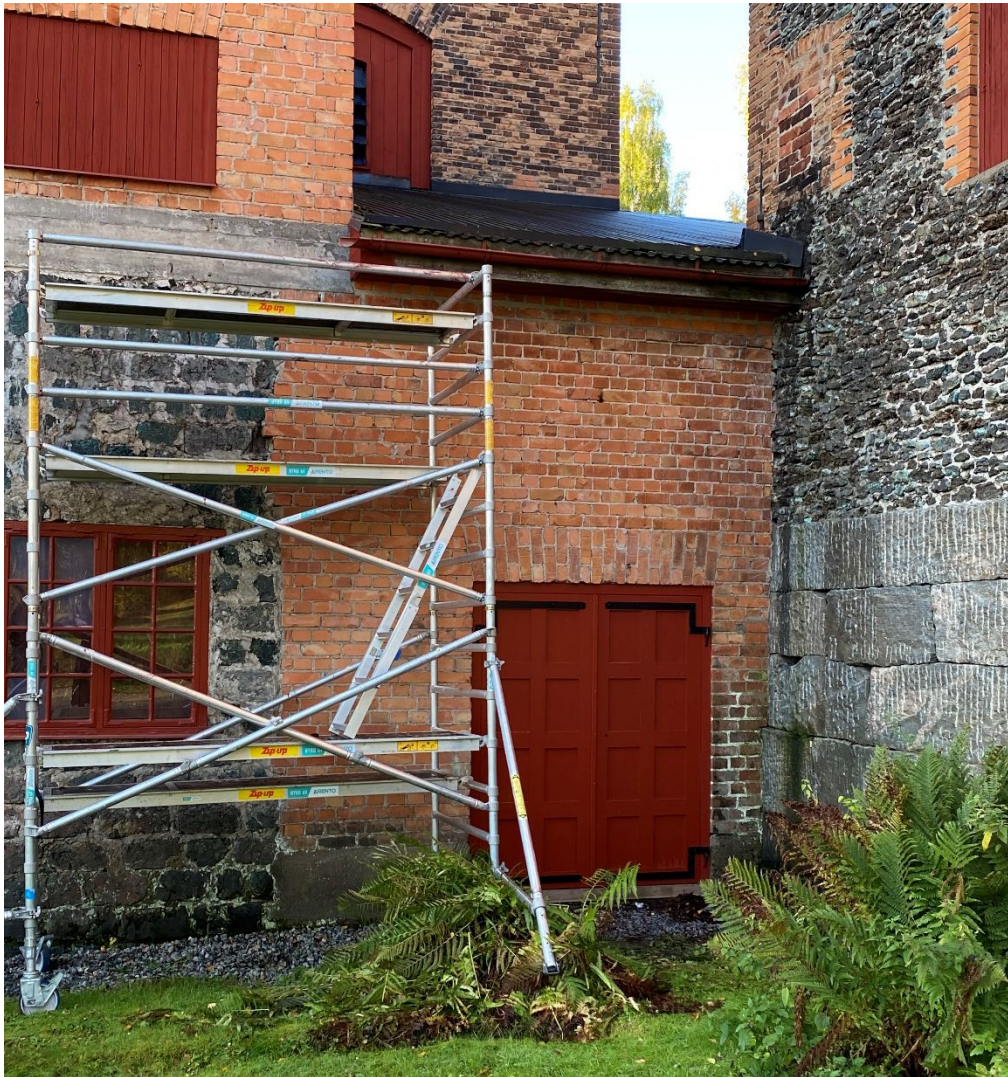
Inför målningsarbetena av takfoten på den norra fasaden, precis vid hörnet till rostugnen, upptäcktes att virket var murket. Troligen var också de uttjänta trädelarna orsaken till att hängrännan hade en felaktig lutning i hörnet. I stället för att leda vattnet från hörnet och vidare mot utkastet mot öster, rinner vattnet ner mot hörnet. Denna skada har ej uppmärksammats av Bjerking och åtgärd finns därmed heller inte beskriven i handlingarna. Vid slutbesiktningen beslutades enhälligt att murket trä byts ut och att en ny hängränna med stuprör, av samma typ som de som använts på den östra lågdelen, monteras i det friska virket.

Figur 29. Hörnet på den norra fasaden mot rostugnen. Virket i takfoten var murket och genom detta har också hängrännan en felaktig lutning. Alla delar ska bytas ut och målas. En ny hängränna med utkast mot öster, ska återmonteras. Foto: 2022-10-04.

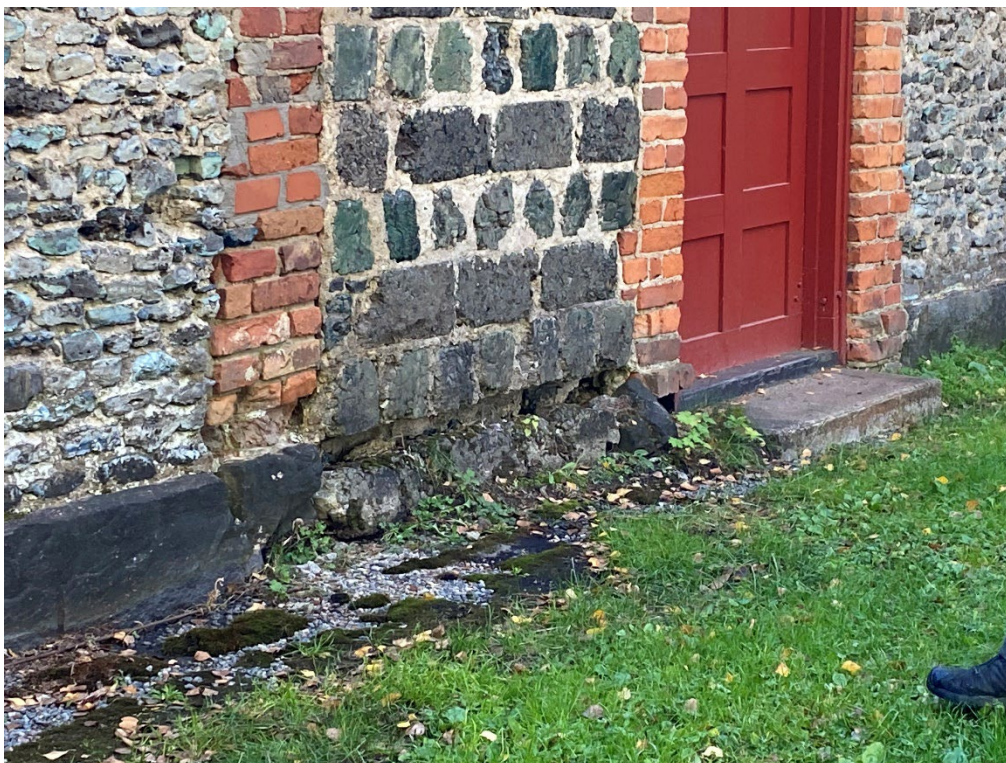
Figur 30. De urfallna slaggstenarna i sockeln mot öster. Ska åtgärdas när vädret tillåter. Foto: 2022-10-04.

På den västra sidan, lågdelen, finns några urfallna slaggstenar ur sockeln. Stenen ska läggas åt sidan och ytorna i fasaden och kring stenarna ska rengöras från löst bruk, jord och dylikt. Stenarna ska återmonteras på en botten av jordfuktad betong och skärv. Slaggstenen ska fogas. Detta arbete kommer att utföras när vädret tillåter.
