# Dokumentation

## – Restaurering av personvagn Co8a 2772

Sveriges Järnvägsmuseum

Rapportnummer: 2015:252

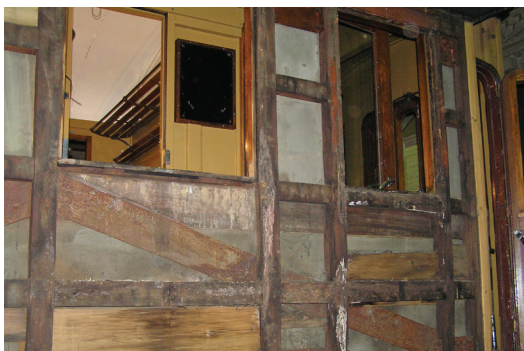
Flertalet av de stående delarna i ekstommen var svårt angripna av röta, särskilt i höjd med fönstrens underkant. Ett antal panelbrädor var skadade och några skrapade och slipade så många gånger att de blivit mycket tunna. Syllen var angripen av röta på flertalet ställen. Några äldre lagningar hade gjorts med tryckimpregnerat virke. Sprickor hade uppstått runt bultförband. Att materialet hade delat på sig runt bultförbanden gjorde att syllens längsgående linje inte var rak, utan vågig.

Stommen uppvisade många skador.

Stommen (som är tillverkad av svensk ek) var i de stående delarna svårt angripen av röta, särskilt i höjd med fönstrens underkant. Då konstruktionen inte medger att man på ett enkelt sätt kan byta ut delar i stommen så användes en metod där angripet material frästes bort, med hjälp av olika fräsjiggar och handöverfräs. Nya ekstycken limmades dit med kaseinlim. För att undvika en massa träskruvar, som normalt inte finns i dessa konstruktioner, så lades stor möda på att få bra ytor och bra limning med limpress. Även rötskadorna på syllen åtgärdades på samma sätt. Eftersom inte tvingar gick att använda vid limning på syllen togs en särskild stålkonstruktion fram. Stålkonstruktionen monterades tillfälligt på rambalken och gav möjlighet att få presstryck för limningen.

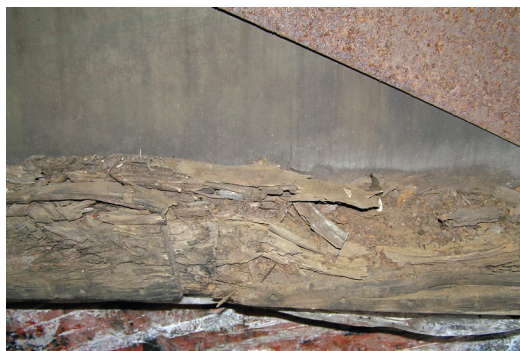
Syllen var rötskadad.

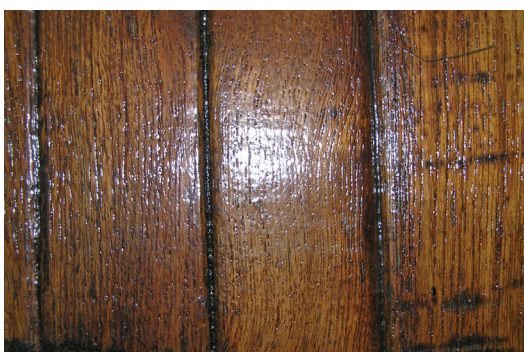
Vagnskorgens exteriör var till viss del skadad på panelen. Vissa panelbrädor var skadade i sin helhet och andra uppvisade mindre, begränsade skador i träet. Foder och krönlistor var skadade.

Panelen hade många skador och vinkeln mellan not och fjäder var nästan igenmålad. Bilden visar en närbild på panelen på den ena gaveln som sparades som referensyta.

Ca 10 % av panelbrädorna fick nyttillverkas då de blivit för tunna eller skadade. De nya panelbrädorna tillverkades av samma träslag (teak) och med samma dimensioner och slipning som den befintliga panelen. Ett antal olika typer av lagningar har också gjorts i panelen, t.ex. ilusningar (små lagningar där den skadade delen fräses ur och ilagning görs med en ny bit) och limning av sprickor.

En speciell teknik användes för renskrapning av panelen. Skrapningen har gjorts i fibrerriktningen under så stort tryck så att den gamla fernissan togs bort helt. Olika skrapor provades och till slut hittades ett skär, Sandviks lilla handskrapa, som fungerade för metoden. I praktiken fungerade skrapningen som sickling. För att erhålla ett bra resultat krävdes att skäret hölls i en särskild vinkel. I övergången mellan not och fjäder återskapades den ursprungliga vinkeln genom att ena sidan skyddades med ett anhåll mot skrapan. Därefter vändes anhållet åt andra hållet. Slippapper utvaldes noga för en skonsam slipning. Slutresultatet blev en skarp vinkel med mötet mellan not och fjäder och en tillfredsställande yta för den nya ytbehandlingen.

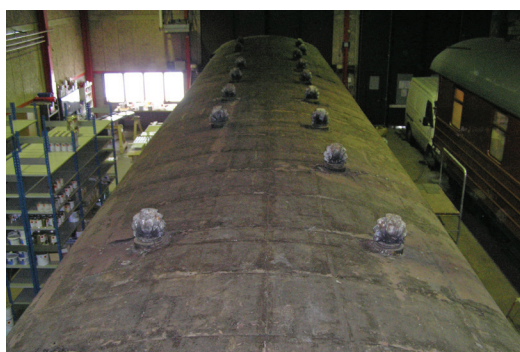
Takväven var helt uttjänt och under den var det stora skador på takbrädorna. Brädan som avslutar taket ner mot korgen var till stora delar förstörd genom bl.a. många spikhål. I slutet på den ena korridoren mot salongen var det en omfattande fuktskada på både inner- och yttertaket. Takventilernas infästningar i taket i form av träringar (stosar) var spruckna och fuktskadade. Dörrarna uppvisade vissa mindre skador.

Takväven var helt uttjänt, brädorna under skadade och likaså takventilernas infästningar.

Cirka fem kvadratmeter takpanel, av furu, fick ny tillverkas då den befintliga var skadad. Takbrädorna målades med linolja och terpentin med pigmentet grafit och de utbytta delarna målades även på insidan.

De spruckna och fuktskadade förhöjningsringarna (stosar) som takventilerna är fästade i ny tillverkades av furu, som befintligt. Stosarna gjordes i samma dimensioner som tidigare och för att passa takets radie.

Takväven var helt uttjänt och det krävdes många undersökningar för att hitta rätt väv och möjlig monterings teknik, se faktaruta nedan. Efter många sökningar hittades ett företag i Storbritannien som kunde väva upp enligt den ursprungliga väven och som gjorde en impregnering på fabriken. Väven är gjord av hampa som köptes av en leverantör i Frankrike. Vikten är 985 gr/m<sup>2</sup>. Saltsjöbadens segelmakeri sydde ihop tyget efter noggranna instruktioner. Spänningen i längsled och sidled gjordes enligt SJ:s särtryck. För monteringen byggdes en stålkonstruktion i form av en båge efter takets radie. Stöttor placerades vid gavlarna som mothåll vid vävspänningen. Ytterligare stöttor användes längs vagnen för att möjliggöra spikningen av väven under takets dropplist.

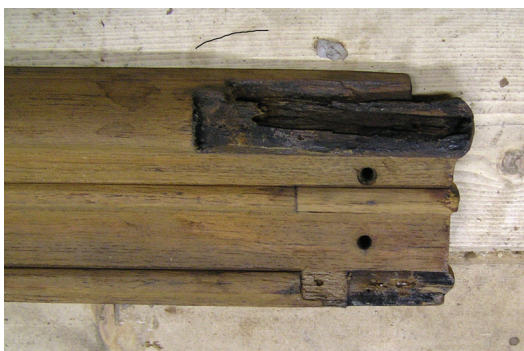
Många av krönlisterna var skadade i ändarna.

På krönlisten, den profilerade listen ovan fönstren, lagades en del skador. Fodrens profil frästes något djupare för att få rätt utseende. Resultatet blev lite tunnare foder än de ursprungliga, men de kunde på det sättet behållas. Arbetet gjordes i sinkfräs.

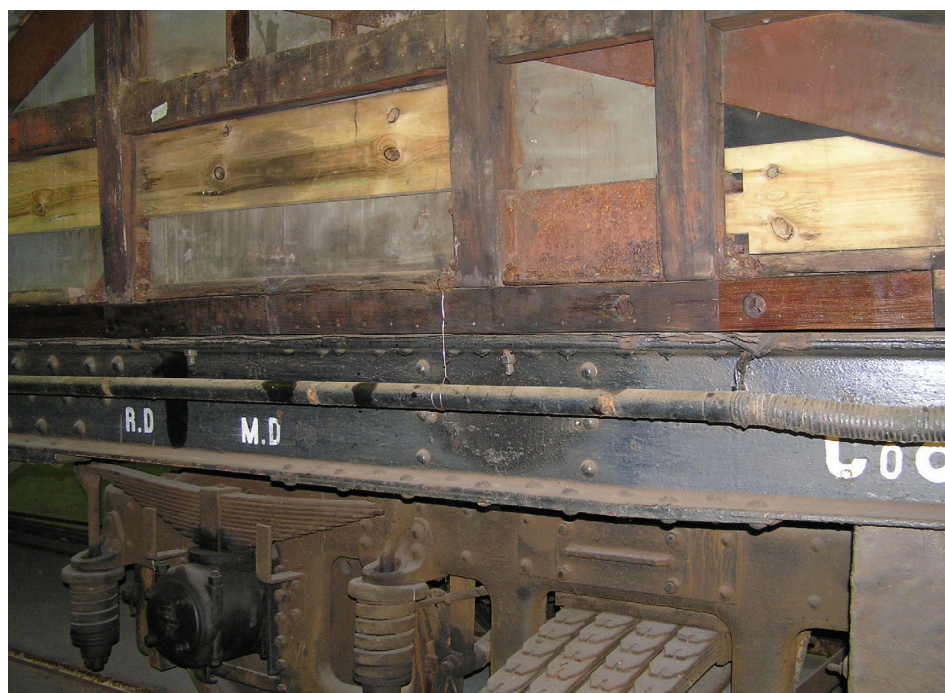
Underredet uppvisade korrosionsskador och var bemålat med modernare färger.

Underredet innan åtgärder. Här syns också en del av stommen och en del av en boggi innan åtgärder.

Rambalken skrapades och borstades i sin helhet, behandlades med blymönja i två strykningar och målades med den framtagna svarta linoljefärgen i två strykningar. Färgen togs fram tillsammans med Ottossons färgmakeri. Färgen består av linolja, svart järnoxid och diverse metallföreningar för oxidationsprocessens påskyndande.

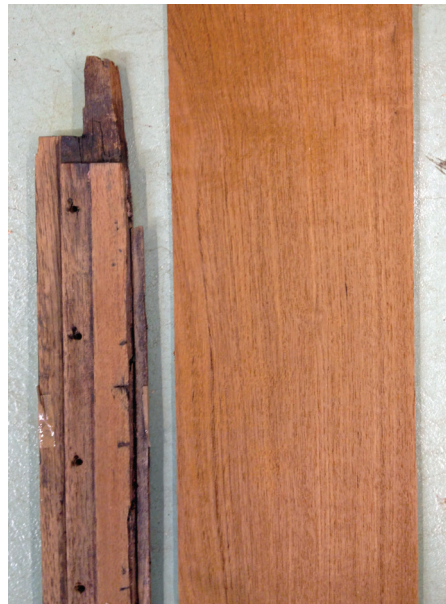
Ambitionen med restaureringen har varit att spara så mycket originalmaterial som möjligt. När det gäller fönstren konstaterades att på 12 av fönsterbågarna hade materialtjockleken förändrats så att de inte var möjliga att använda i det skicket. För att ändå kunna behålla originalfönstren behövdes en ny metod vilket resulterade i att förse fönstren med ett lager faner.

Ett bottenstycke från en fönsterbåge som visar hur nedslipad ytan var, glasstiften syns i ytan. Bredvid ligger teak-faner som användes för att bygga upp ytan igen.

12 av fönsterbågarna försågs med 2,8 mm teakfaner som limmades med kaseinlim, för att erhålla tillräcklig tjocklek för glas och kitt. Eftersom bågarna inte var jämntjocka kunde inte arbetet göras i fanerpressen utan istället fick varje faner limmas med spännbitar och tvingar. Resultatet blev en gammal fönsterbåge med en ny yta. Fyra fönsterbågar var i så dåligt skick så de fick nytillverkas. Detta arbete utfördes av J. Lennartssons Snickeri, då beläget i Hedesunda. Fönstren tillverkades efter de ursprungliga ritningarna och försågs med kulturglas.

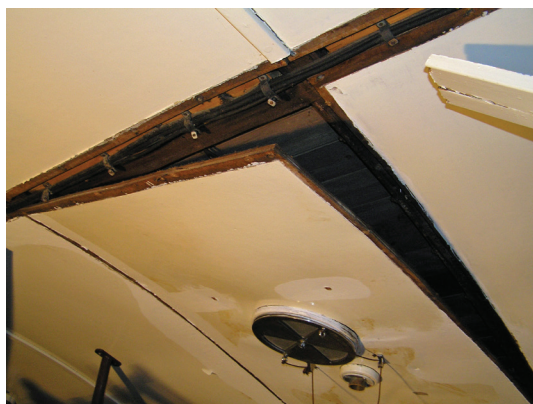
Interiört var flera av takfältens masonitskivor fuktskadade, särskilt runt takventilerna. Även salongernas masonitskivor mot ytterväggarna och ekstommen bakom var fuktskadade. Ytskikten på väggar och tak var skadade. Tryckramar som håller fönstren på plats var överlag fuktskadade i sina undre delar. Gardinerna var från senare årsmodell och detaljer saknades. Tyget till sofftygerna hade en del skador och revor. Linoleummattorna var slitna och skadade. Armaturerna var bevarade, men smutsiga och oxiderade.

Taket innan restaureringen.

Flera av takfältens masonitskivor behövde ersättas, på grund av fuktskador, till dubbla 3,2 mm masonitskivor, vilka förböjdes och limmades i en fanerpress. Samtliga skivor vid takventilerna i salongerna byttes. Dimensionen och formen gjordes lika det ursprungliga. Detta var möjligt genom att en form motsvarande takets radie gjordes och att skivorna fuktades lite grann. Några av de äldre masonitskivorna var fuktskadade och kunde återanvändas genom att de monterades ned, formades i pressen och återmonterades.

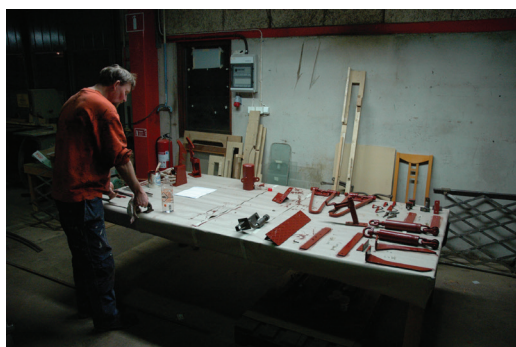
Upphängningen för tågvärmeledningen, bestående av metallbyglar och distanser av trä, var helt uttjänt. Den ena bälgen var totalförstörd och den andra hade begränsade skador på hampaväven. Littereringen var omgjord från den ursprungliga.

Bälgen på den gaveln som valdes som referensyta demonterades, rengjordes och funktionsprovades. Den andra bälgen hade så omfattande skador så att den ersattes med en annan bälga från museets reservdelslager. Även den rengjordes och funktionsprovades. Lagningar av skador på bälgarna gjordes genom limning av nya bitar av canvas på befintlig väv.

Rostskyddsbehandling efter blästring av slutsignalhållare och delar till bälgen gjordes av Thom Olofsson.
