Vintrosa kyrkogård

Vintrosa socken, Örebro kommun, Närke, Strängnäs stift

Inventering av kulturhistoriskt värdefulla gravvårdar 2013

Anneli Borg
Charlott Torgén
Rapport 2013:19

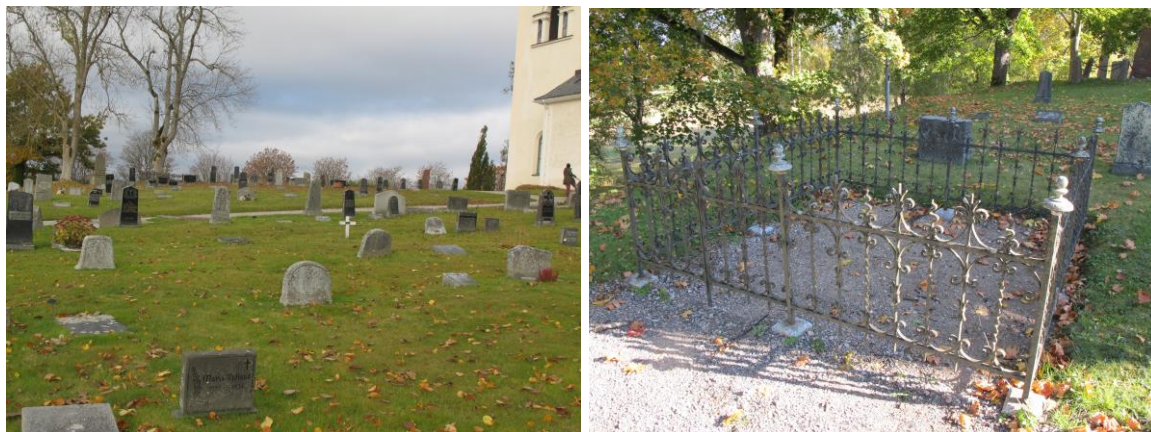
Närmst i bild till vänster, kvarter Sydöst och på andra sidan grusgången kvarter Västra. Bild till höger visar en liten del av kvarter Norra. I dessa kvarter på äldre delen av kyrkogården är många gravvårdar bortplockade. Trots att det är glest mellan gravvårdarna är det viktigt att man inte kompletterar med nya gravvårdar utan återanvänder gravvårdar i den mån det går.

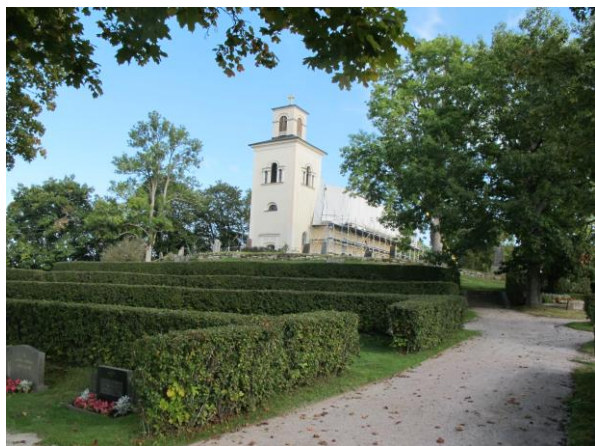
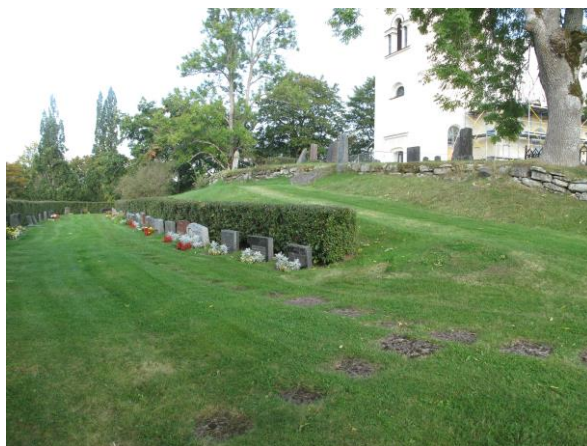
Välklippta rumsbildande häckar på terrasseringen väster om kyrkan. I änden av grusgången leder en trappa av granit upp till översta terrassen. Bild till höger, gångsystem av röd kalksten som leder upp från redan nämnd trappa samt in på terrassen.
