TITTEL	
Bygningsvern-undersøkinga	Fellestjenestene for musea i Rogaland
UNDERTITTEL	ÅR
<i>Erfaringar frå Rogaland</i>	2020

Bygningsvernundersøkinga

Erfaringar frå Rogaland

UTARBEIDD AV
bygningsantikvar Kirsten Hellerdal Fosstveit
(Fellestjenestene)

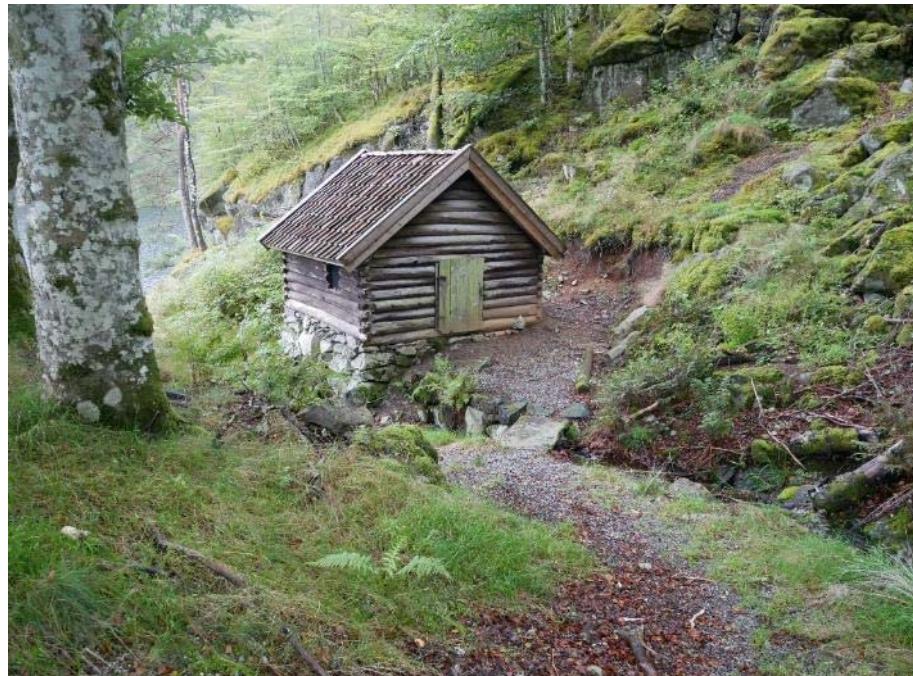
Figur 78 – Smia på Kolbeinstveit slik ho ser ut i dag. Smia er vurdert til tilstandsgrad 1.

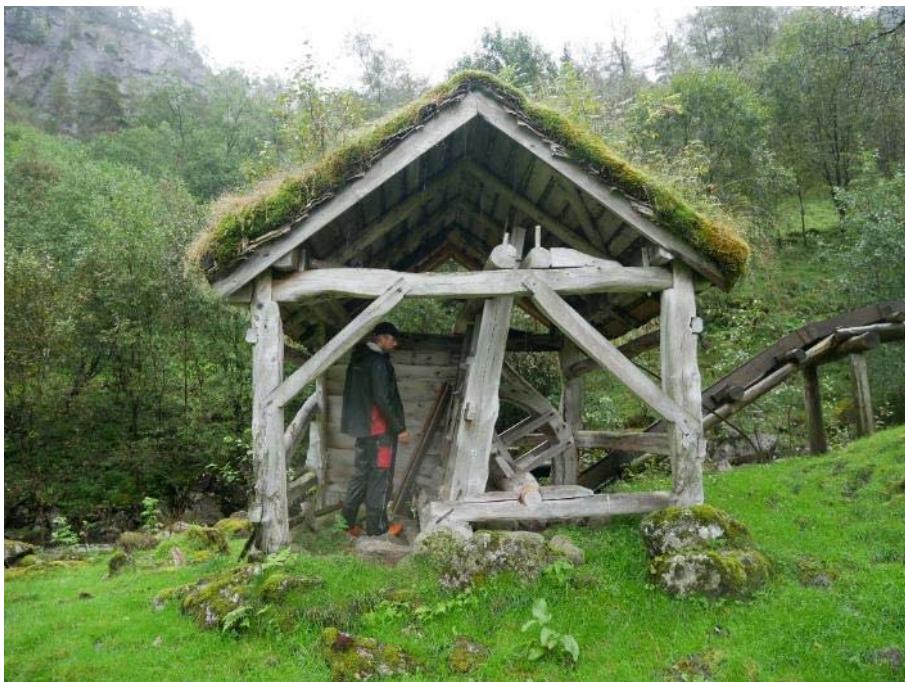
Figur 79 – Stampa på Kvæstad er vurdert til tilstandsgrad 2.

Sjølv om det ikkje er meir enn åtte år sidan bygningen blei sett i stand, er tilstanden nå slik at museet må gjera nye tiltak som må reknast som meir enn vanleg vedlikehald. Stampa på Kvæstad er representant for ein bygningstype som krev særskild oppfølging med tilsyn og tiltak. Dette kjem mykje av plasseringa, den opphavelege funksjonen og dei tilhøyrande anlegga: Stampa er vassdriven og ligg difor naturleg nok ved ei lita elv. Dette gjer at bygningen står i eit fuktig miljø. Til stampa hører det med vassrenner, vasshjul og «maskineriet» med alle delane til stampa. Ein del av vedlikehaldsrutinane handlar om å setja vatn på, la dette vaska renna rein slik at veksten av mose blir redusert, o.a. For at stampa som heilskap skal reknast for å vera i stand, bør alle delane fungera og vera «operative». Tek me bort vassrenner, vasshjul og andre element – kva har me då? Ein bygning utan funksjon og kontekst. Stampa, saman med andre vassdrivne bygningar i samlinga, er ressurskrevjande å forvalta. Meir enn 80 prosent av dei vassdrivne bygningane er i tilstandsgrad 2 eller 3.

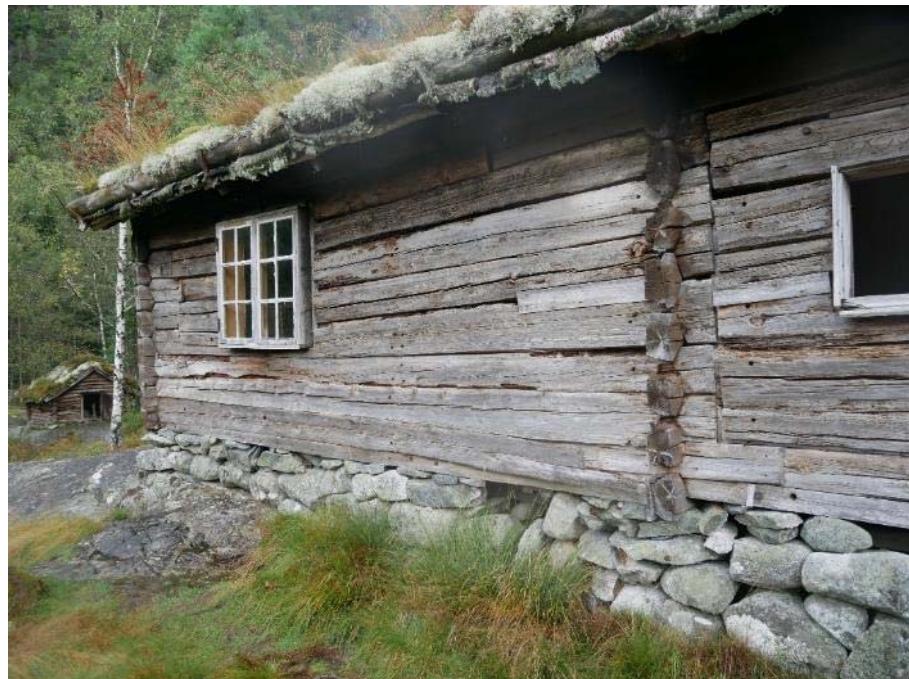
Figur 80 – Røsslistova
er vurdert til
tilstandsgrad 3.

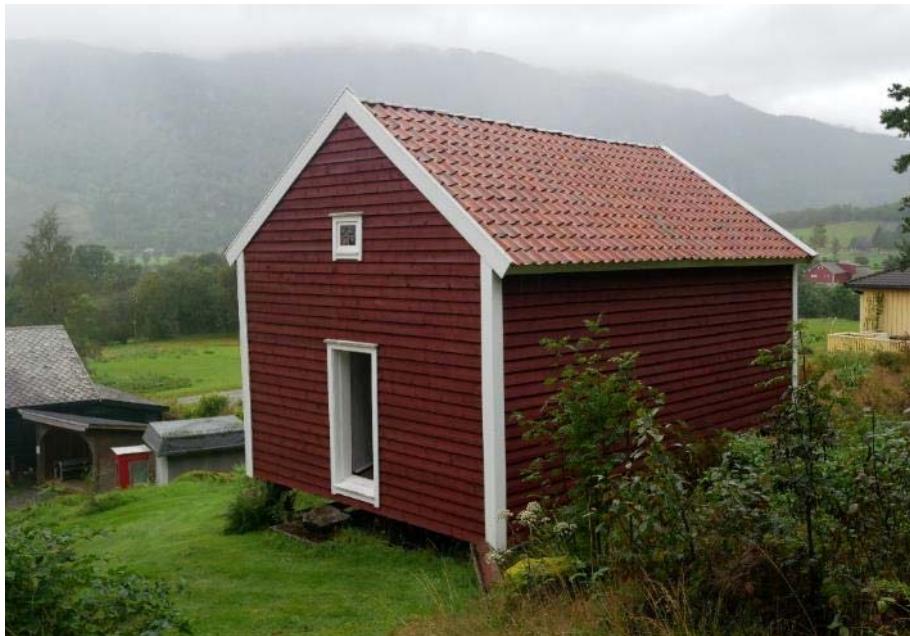
Figur 83 – Stabburet i Vikedal er vurdert til tilstandsgrad 1.

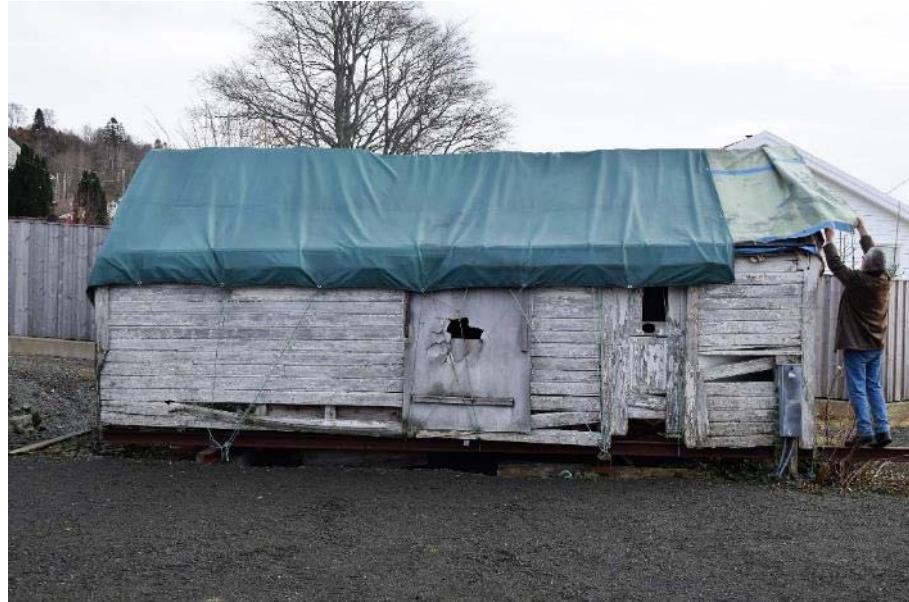
Figur 85 – Sisselastova
er vurdert til
tilstandsgrad 3.

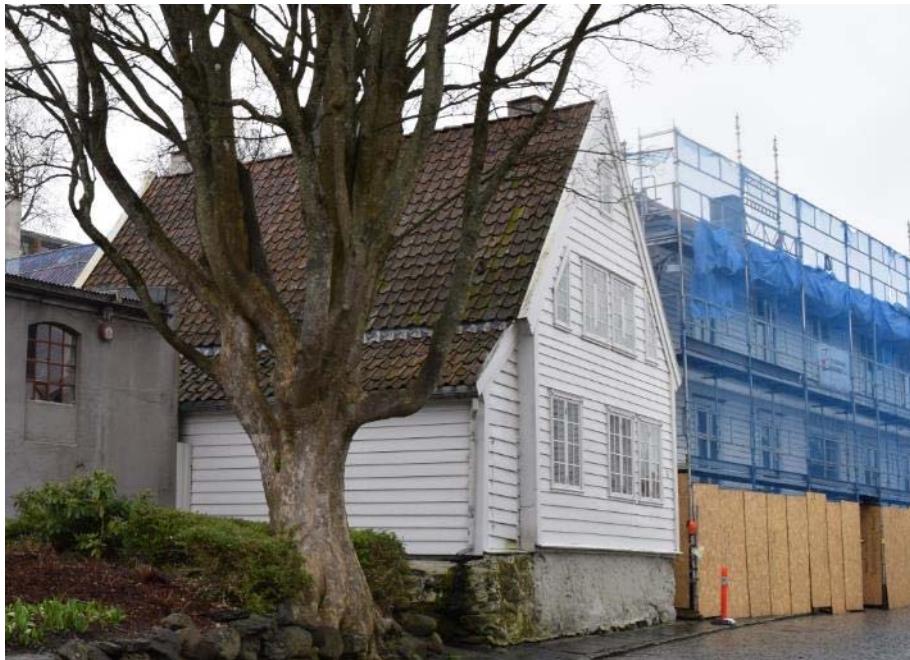
Figur 89 –
Hovudbygningen på
Ledaal er vurdert til
tilstandsgrad 1.

- noko arbeid med muren, vask og mindre reparasjonar
- fjerning av mose på tak
- rustbehandling av takvindauge

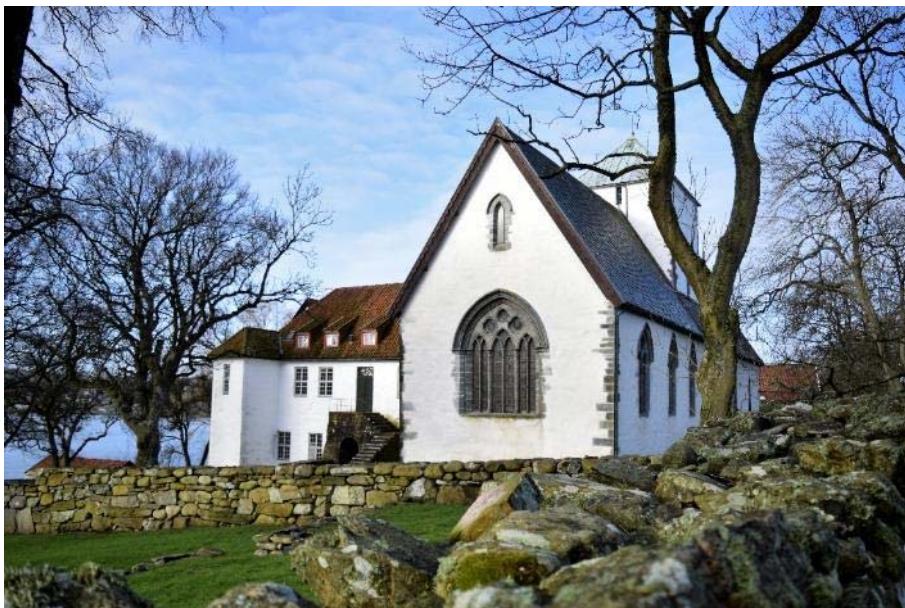
Figur 90 – Utstein kloster består av fleire bygningar/fløyar. Kyrkjefløya (nordfløya) er vurdert til tilstandsgrad 2.

- restaurera/tilbakeføra blyglasvindauga. Her er det kritisk på grunn av rustsprenging.
- restaurera innramminga av vindauge i kleberstein, erstatta betong med kalkmørtel
- kalka vegger innvendig

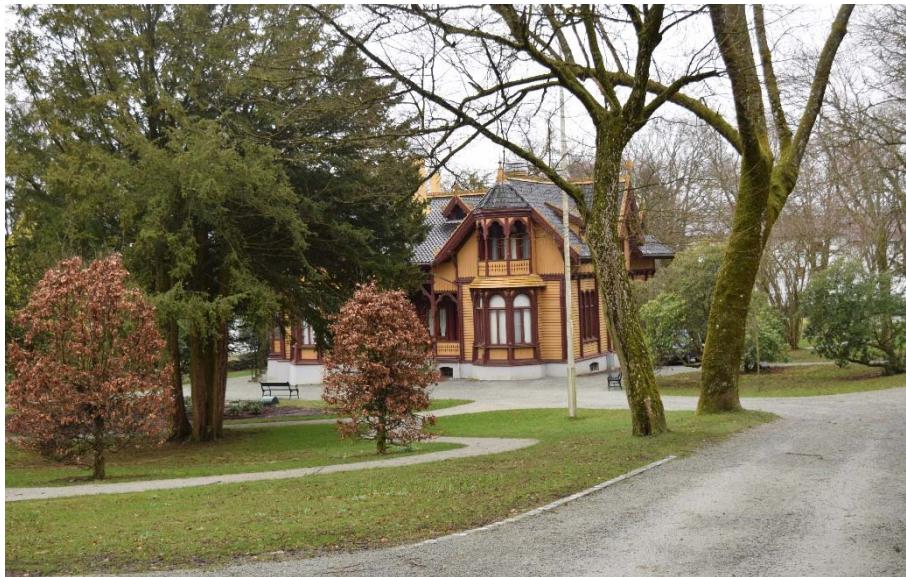
Figur 91 – Breidablikk
er vurdert til
tilstandsgrad 3.

I 2016 engasjerte Museum Stavanger ein restaureringsarkitekt til å gjera tilstandsvurdering av Breidablikk. Det blei då avdekka ein del forhold som burde utbetra for å unngå vidare forfallsskader. Etter dette blei det sett i verk tiltak retta mot soppeskader i kjøken og kjellar, og det blei gjort omfattande arbeid med «røykeværelset» der det òg var funne skader. Då tilstandsvurderinga blei gjennomført i 2019 var det sett i gong eit arbeid med å tilbakeføra fasaden (sjå side 111), men mykje av dette arbeidet gjenstår.

- utbetra skader i taktekking og undertak der det har vore lekkasjar
- reparera skader i nedlaup/renner og tilhøyrande beslag og treverk
- restaurera grunnmur; fjerna cementpuss, og påføra ny puss og mineralsk maling
- restaurera vindauge; skrapa maling, kitta om, byta ut skadd treverk
- fasadearbeid; skrapa maling, byta ut rotne bygningsdeler, måla med linoljemaling

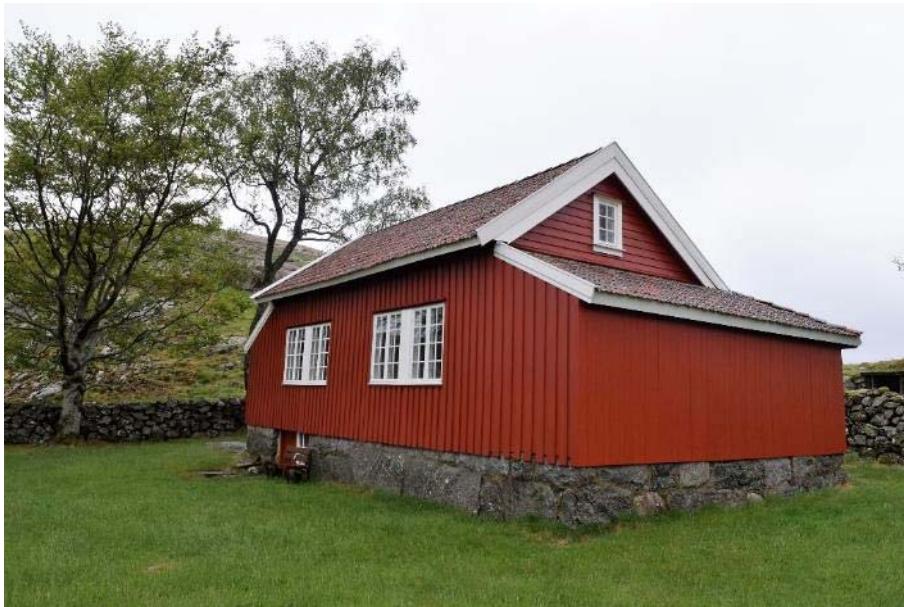
Figur 93 – Knudaheio er vurdert til tilstandsgrad 1.

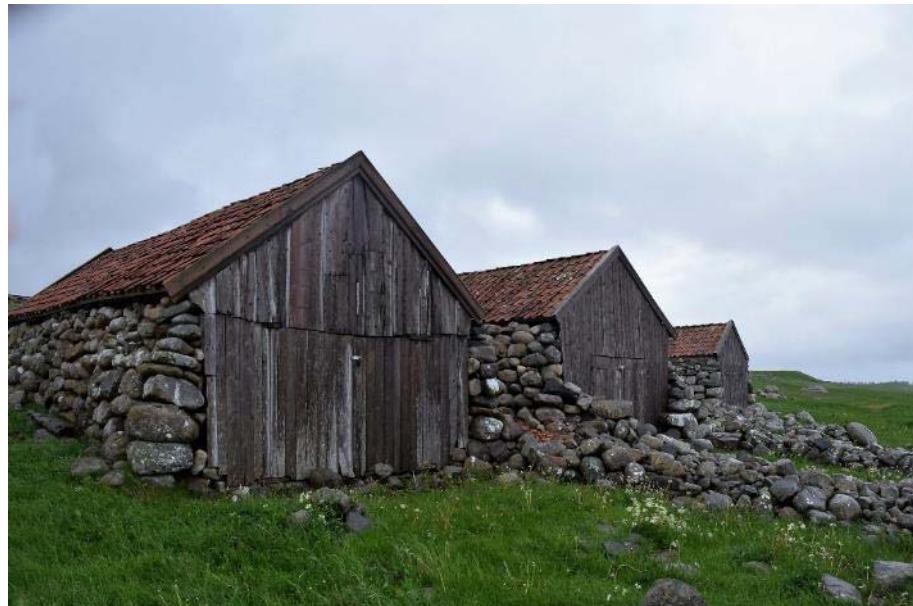
Figur 94 – Nausta på
Varhaug
er vurderte til
tilstandsgrad 2.

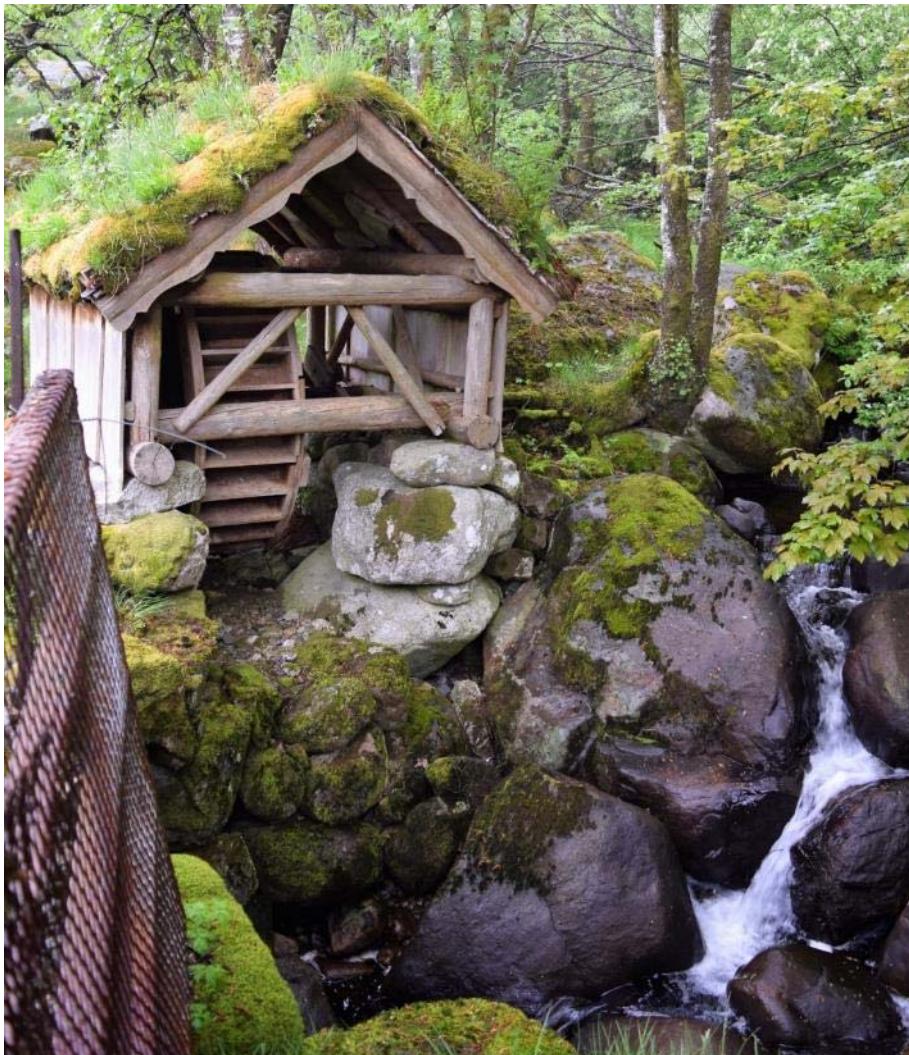
Figur 95 – Hjulhuset på Nordland er vurdert til tilstandsgrad 3.

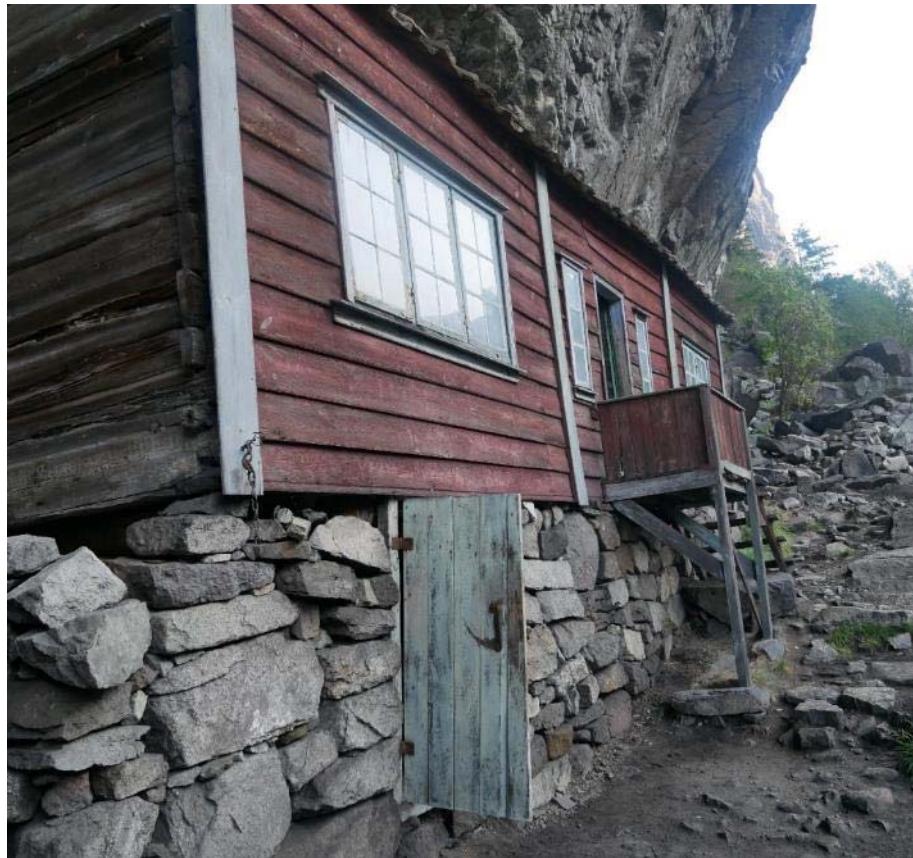
Figur 98 – Det raude Helleren-huset er vurdert til tilstandsgrad 2.

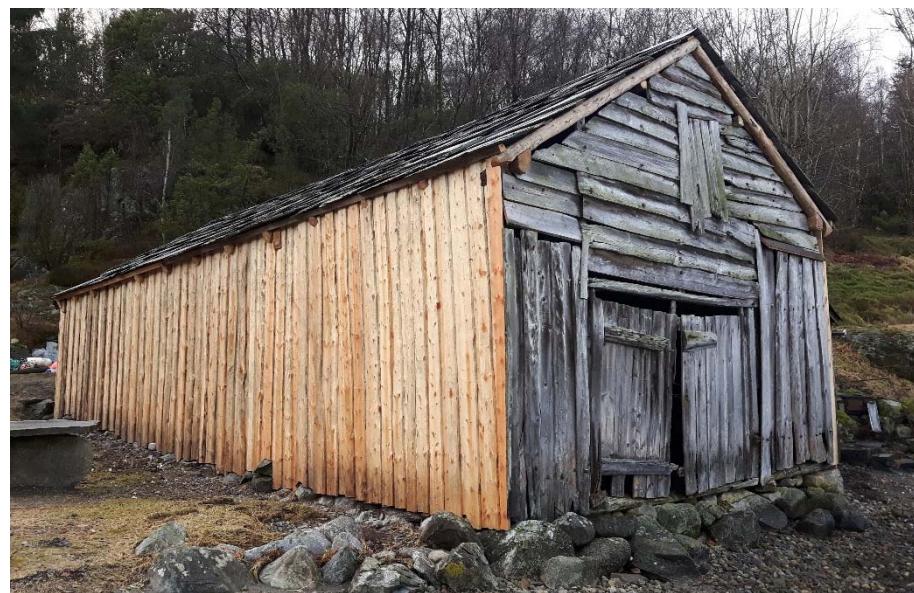
Figur 102 – Naustet i Vigavågen (Hjelmeland kommune) hører til Ryfylkemuseet og er eit av bygga som blei sett i stand med sysselsetjingsmidlar i 2016. Delar av stavkonstruksjonen måtte bytast. Det same gjaldt sperretaket. I tillegg blei det lagt ny kledning, og taket blei tekt med dei same villhellene som tidlegare. Bygningen blei slik løfta frå TG3 til TG1.

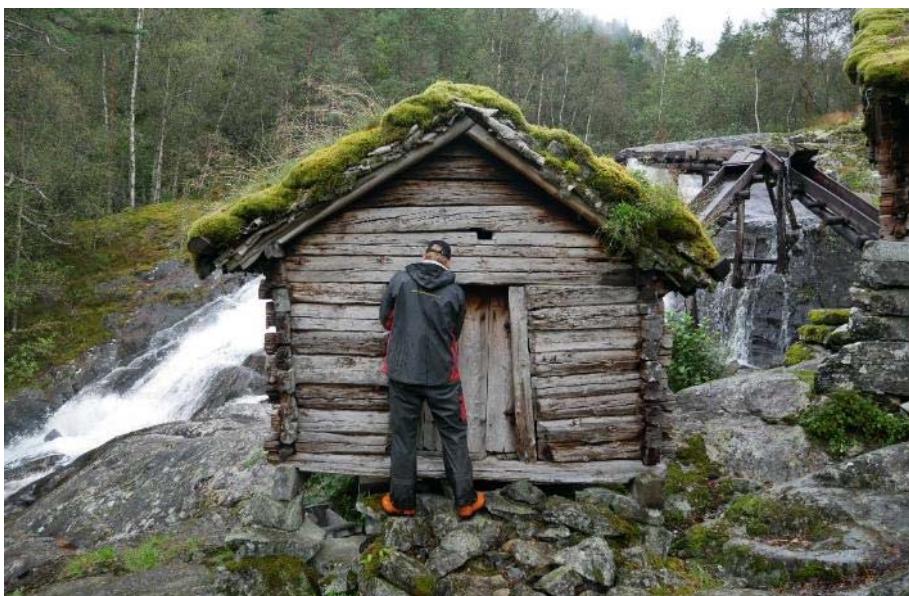
Figur 104 – Bygningane i Tveitåno ved Kolbeinstveit er nå i dårlig stand og treng vøling.

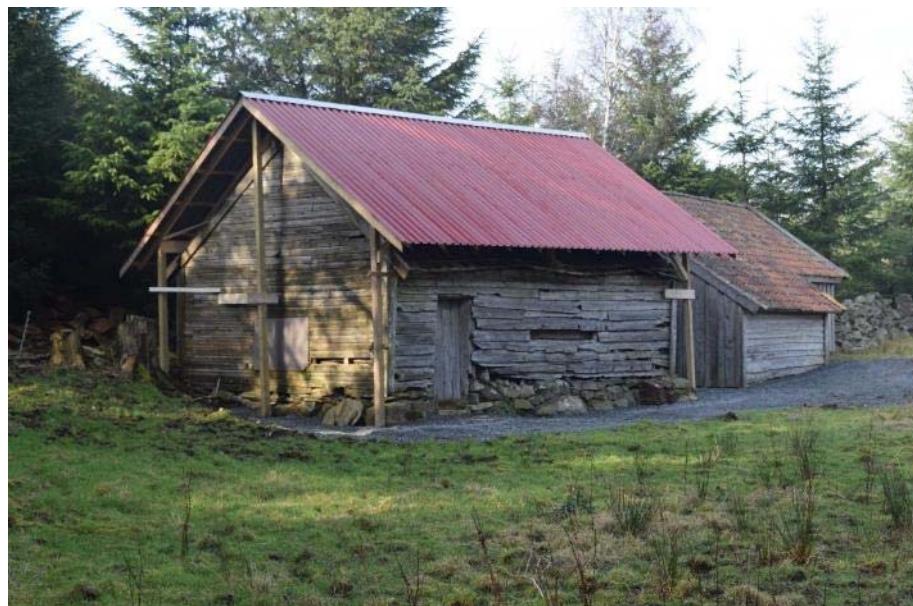
Figur 106 – Forfallet på våningshuset på Laupland (Bokn bygdemuseum) er kome langt, og det er sett inn sikringstiltak med eit provisorisk takoverbygg medan ein ventar på meir ressursar.

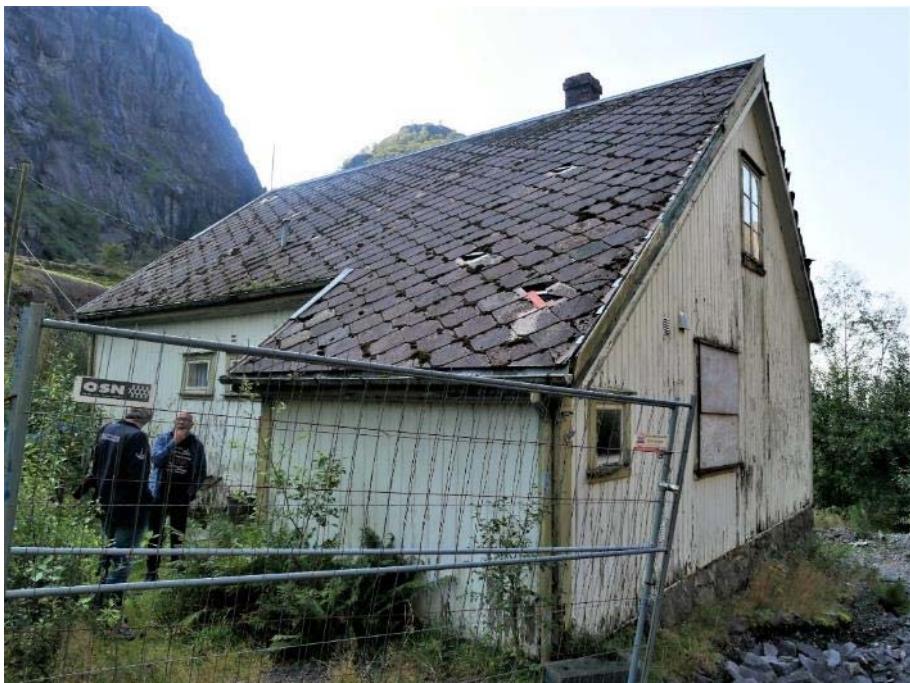
Figur 112 – Arbeidarbustaden i Jøssingfjord er ein av bygningane som museet har fått hand om i nyare tid. Her er det behov for istandsetjing i løpet av dei nærmaste åra.

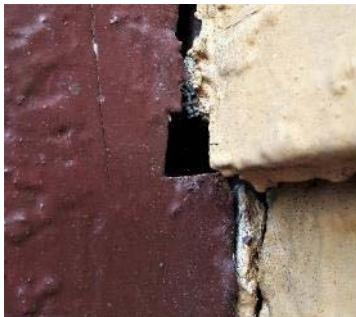
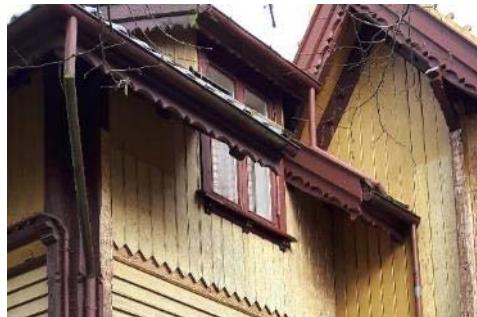
Museum Stavanger har ein annan bygning i samlinga der dei går tilbake til opphaveleg overflatebehandling. På villaen Breidablikk er det ikkje *mangel på* overflatebehandling som har vore problemet, heller omvendt: Mange og tjukke målingslag har gjort at veggen ikkje lenger fekk «pusta», med fukt og roteskadar som resultat.

Figur 134 og figur 135 – Målinga var tidlegare påført i tjukke lag (jf. dropane på kledningsborda). Det viste seg naudsynt å skrapa ned til dei inste laga før dei målar opp igjen veggen med linoljemåling. På biletet til høgre er den ståande kledningen skrapa ned. Her blei det i 2019 måla prøvefelt.

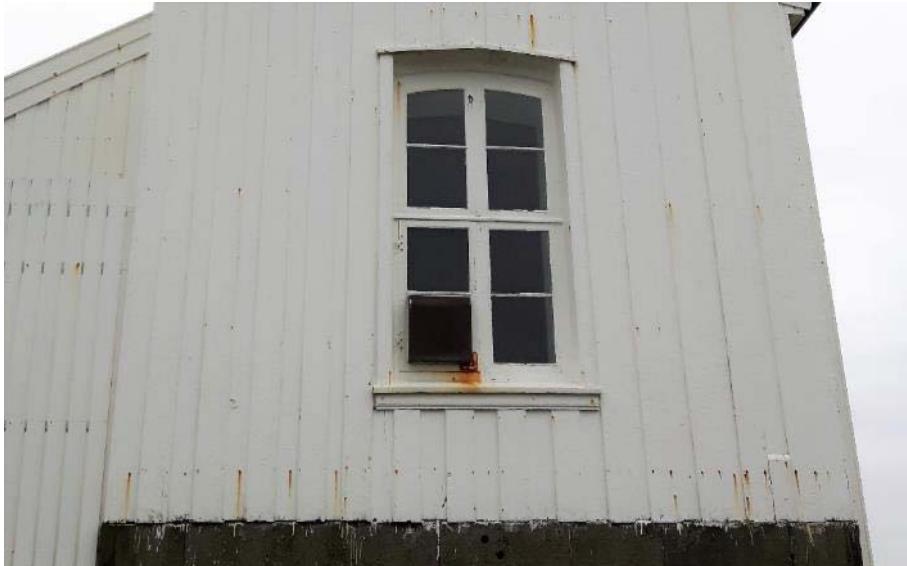
Figur 138 – Fyrbygningar er truleg dei bygningane som blir utsette for størst påkjenningar av vær og vind. Her er fyrbygningen på Tonjer. Sjølv kort tid etter at bygningen er måla, kjem rustflekkene fram. Den salte og fuktige lufta gjer vedlikehaldet til ei stor utfordring.
