# Swedenborgs lusthus

Renovering av tak och fasad 2003

**Kulturhistoriska avdelningen**

Augusti 2003

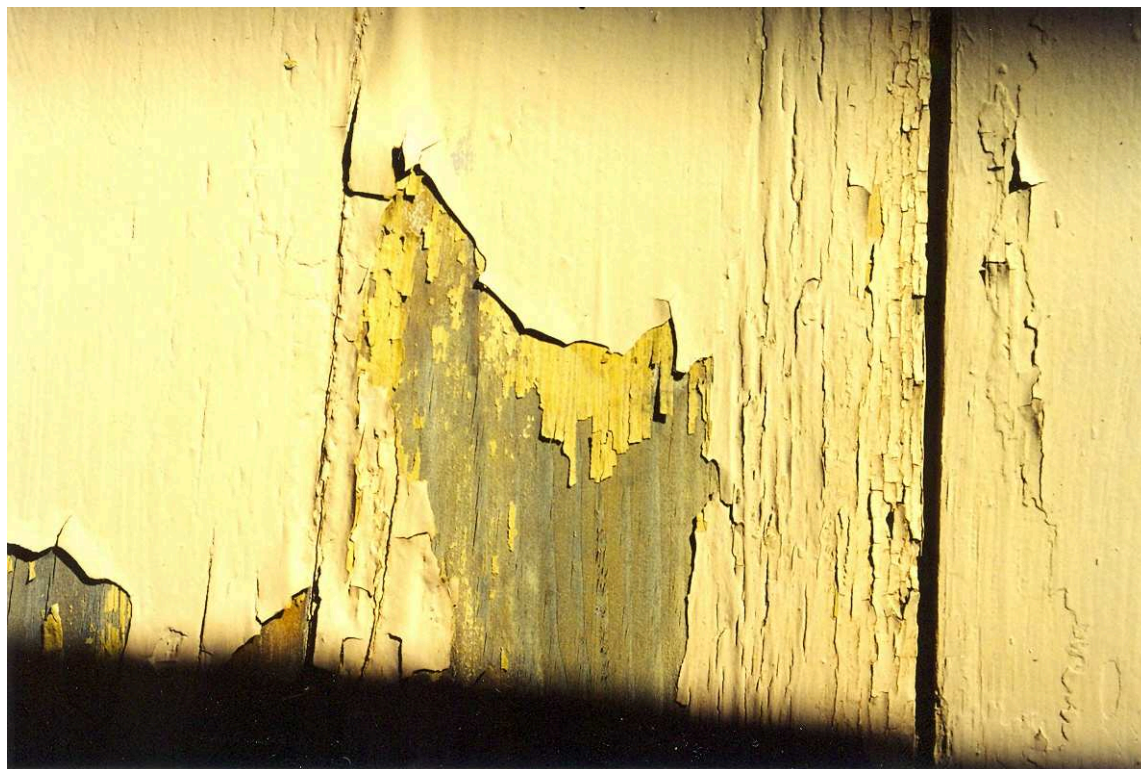
Under det yttre gröna färgskiktet på fönsterbågarna finns ett blågrått skikt, därunder ett rödbrunt och ev ytterligare ett något ljusare rödbrunt skikt. På vissa ställen bl a under ett av beslagen finns en gulbrun färg.

Äldre färgskikt.

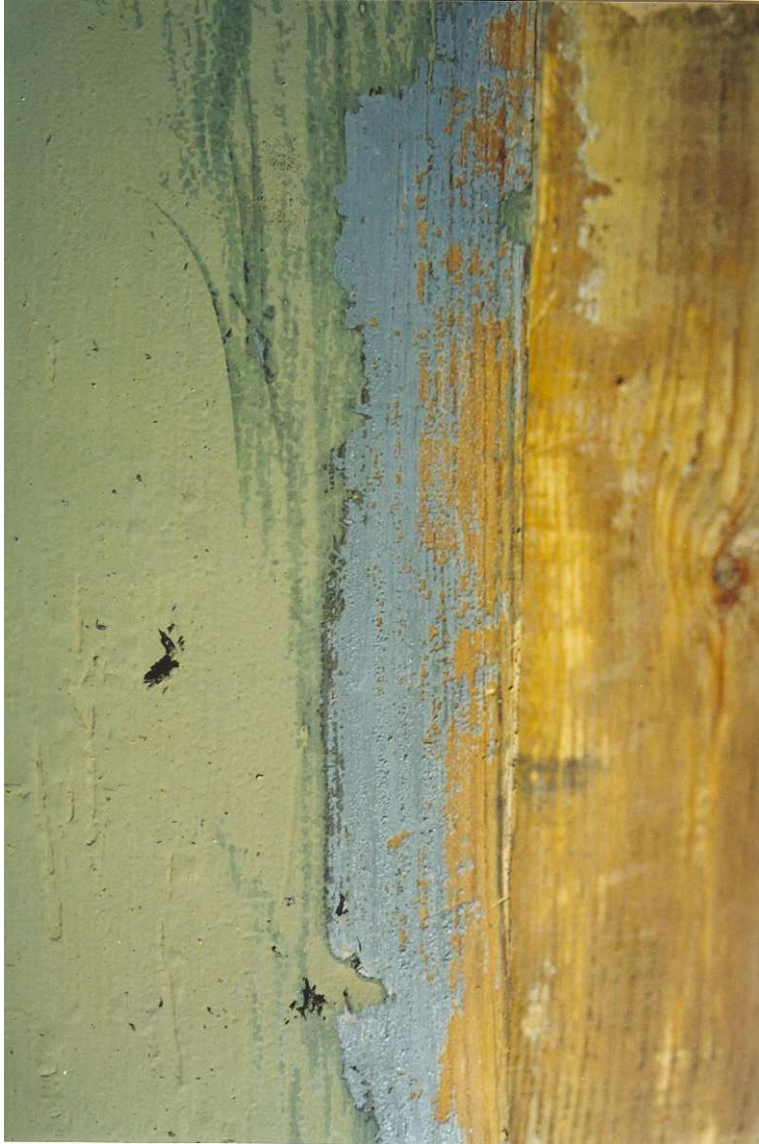
Äldre grått färgskikt på lisen. Troligen från första målningstillfället på Skansen.  
Film nr. 2925. Foto Karin Blent

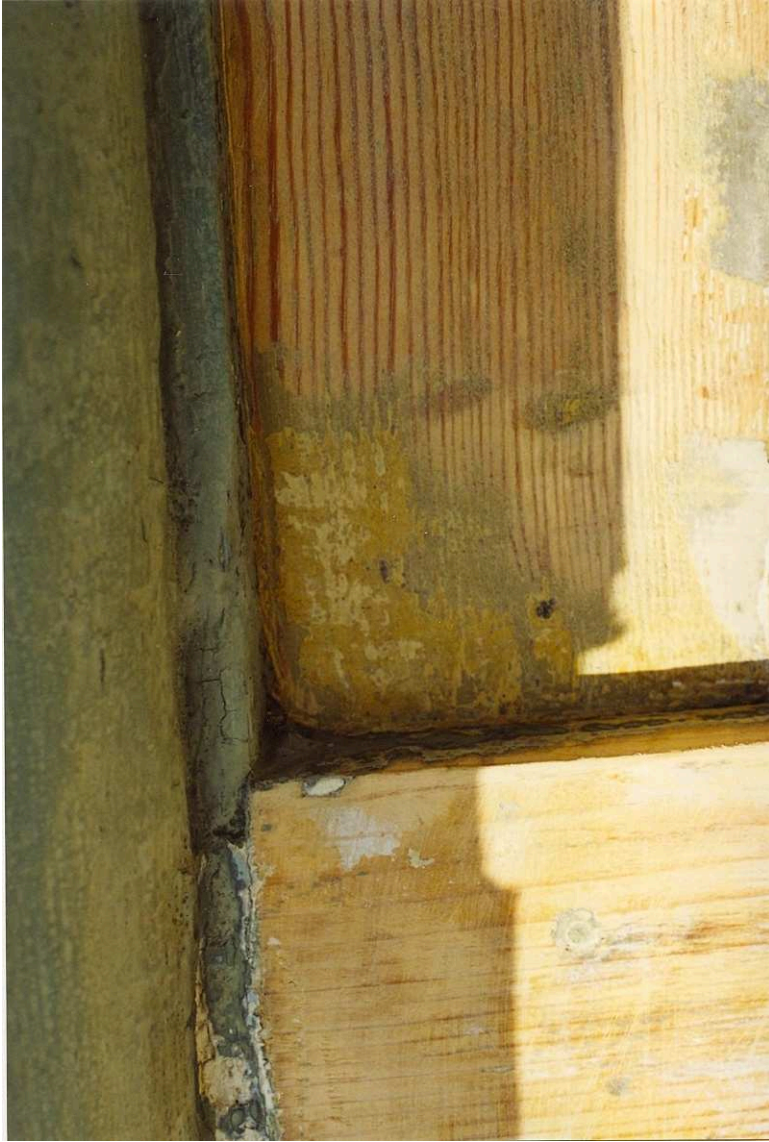
Längst upp i vänstra hörnet på lanterninens östfasad påträffades gult färgskikt i botten. Härrör sannolikt från första målningen på Skansen.

Äldre gult färgskikt i hörn på panelen. Film nr. 2925.  
Foto Karin Blent

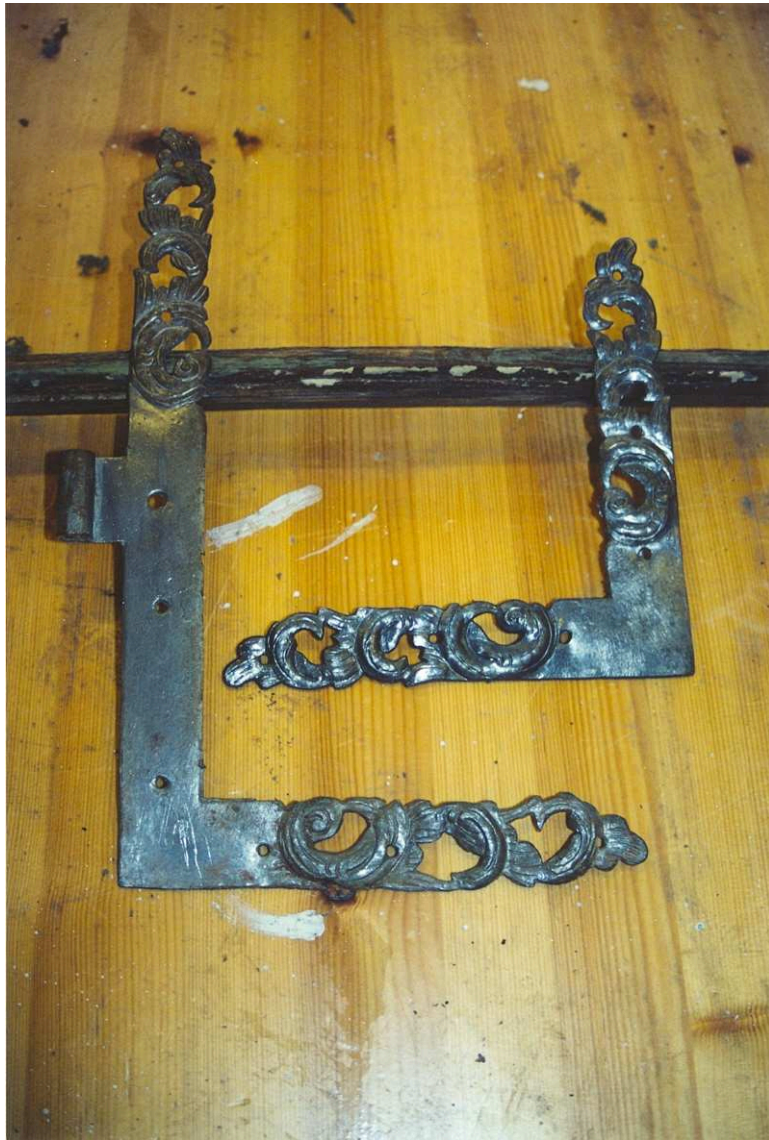
11/4 Björn och jag tittar på färgproven på plats. Den blågrå för blå !  
Björn berättade att det fanns spår av en brun färg längst in på hörnbeslagen som efter färgborttagning visade sig vara förtenta och mycket vackert utsirade.

Hörnbeslag rengjorda i verkstan. Film nr 2925.  
Foto Karin Blent

Beslagen som är förzinkade har rengjort helt från färg.

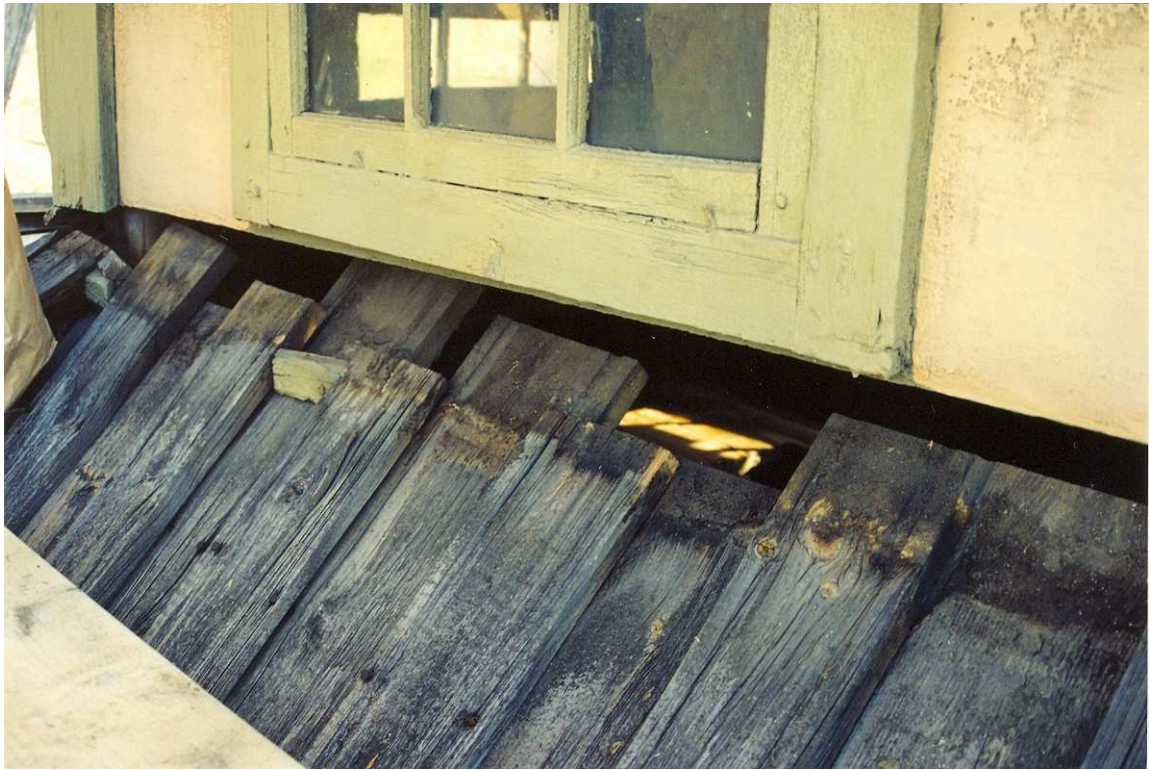
Taket före renovering. Film nr. 2925

Detta senaste tak har varit tryckimpregnerat ramsågat med fräst spår men är nu slut.

Det nya takets virke kommer från Rimbo Timmer, furu i samma dimensioner som senast. Inte av kvalitet som man skulle önska utan i glesaste laget när det gäller årsringar, det bästa ur ett parti tänkt till både plank i stadskvarteret och taket väljs ut.

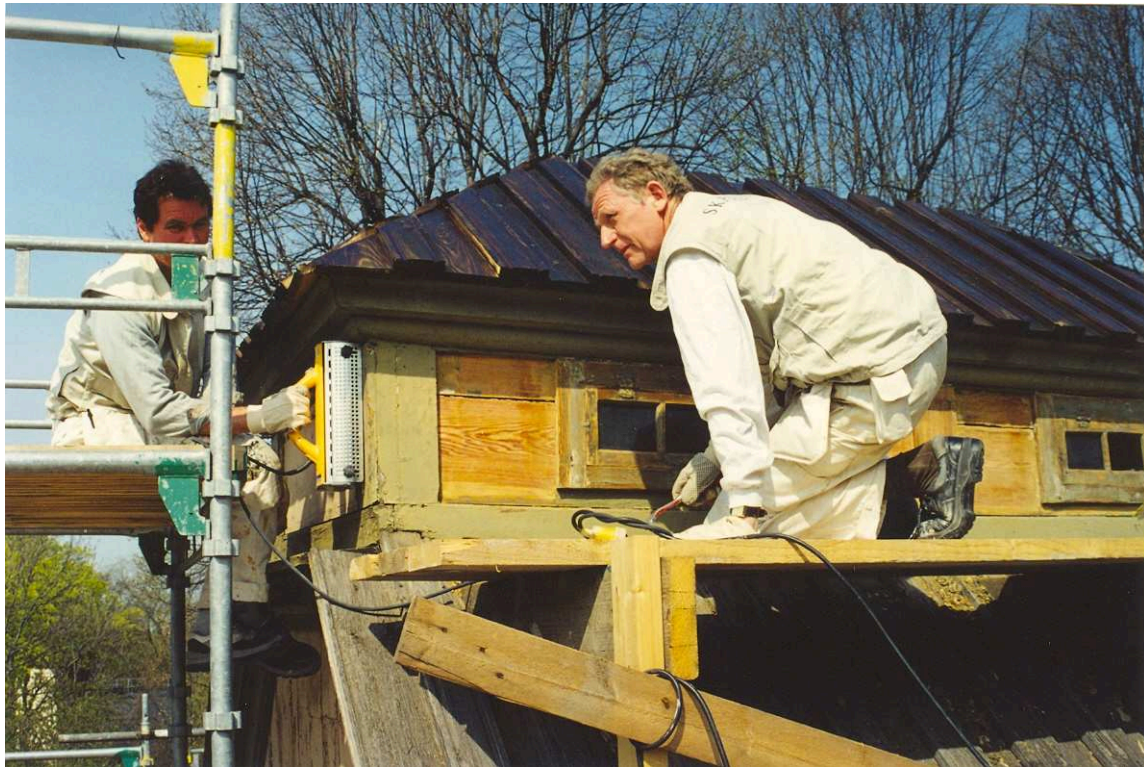
Frank och Lasse tar bort färg med Speedheater. Film nr. 2925. Foto Karin Blent

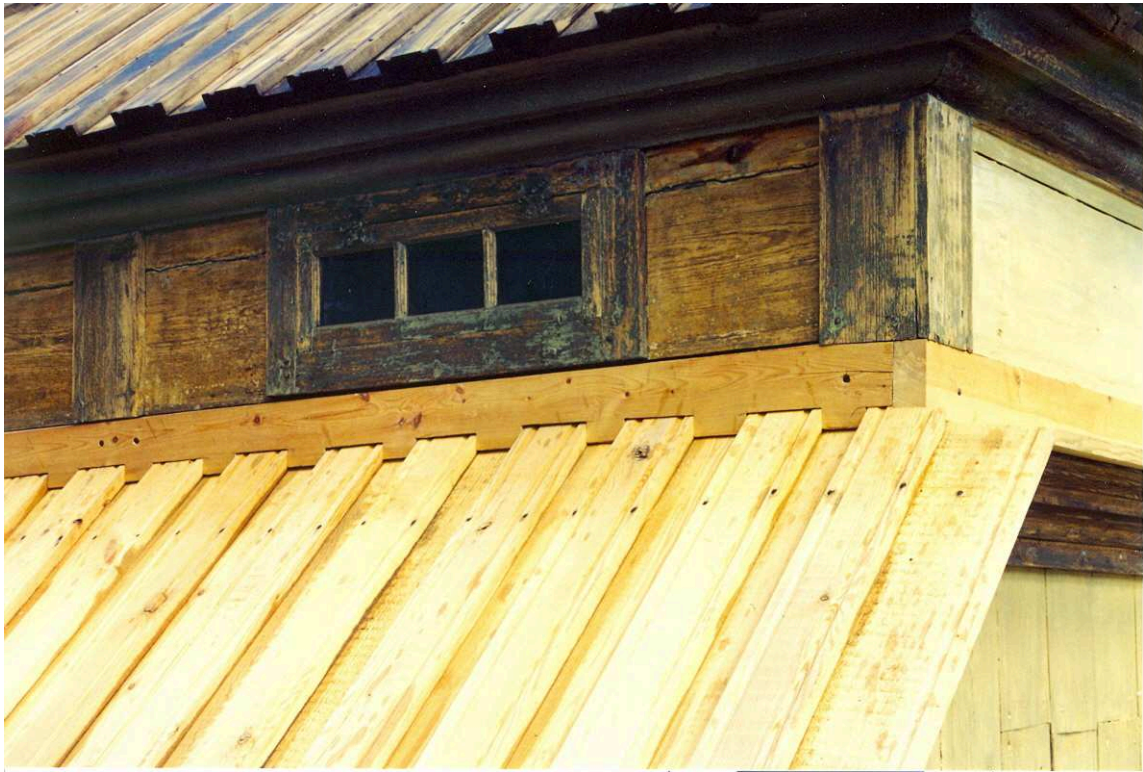
Nytt tak.

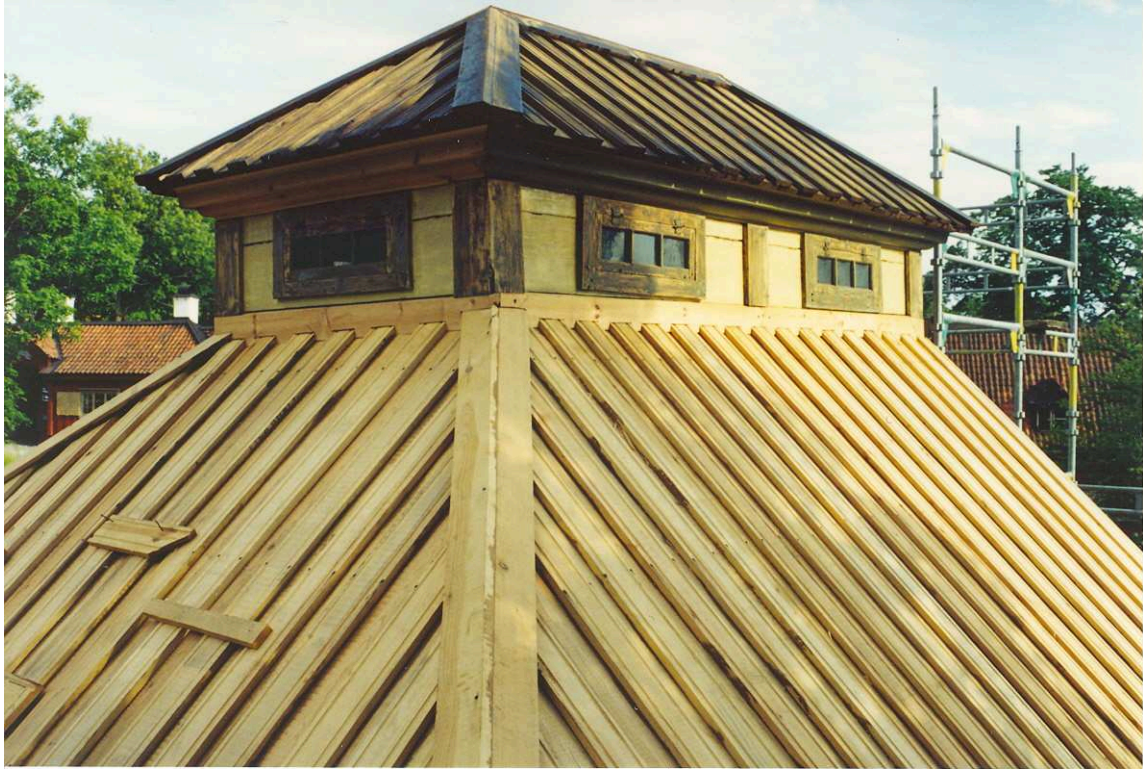
Nytt tak.

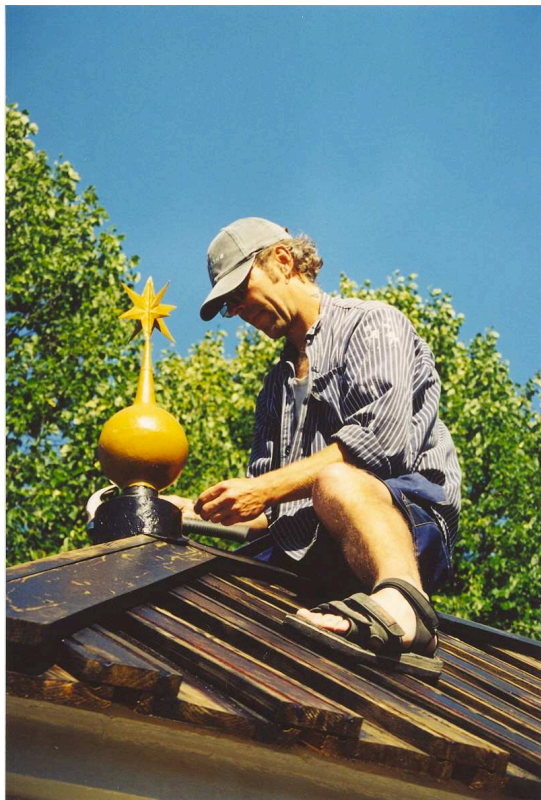
Olof sätter fast spiran.

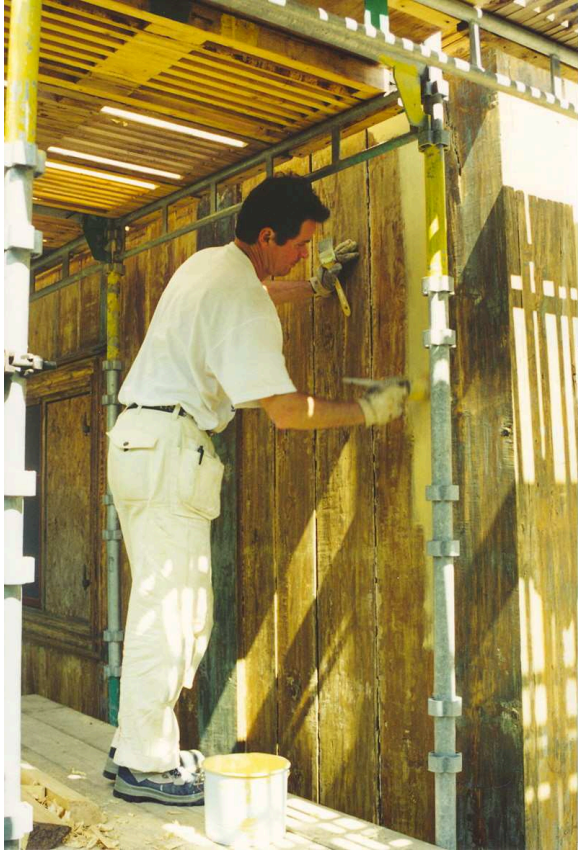
Frank och Björn målar.
