PRØVEKJØRING AV SPESIALFRES

"BIG JOHN"

HAUKELIFJELL

UTPRØVING AV SPESIALFRES "BIG JOHN" LEVERT AV ØVERAASEN
MOTORFABRIKK & MEK. VERKSTED A/S. VINTEREN 1983/84.

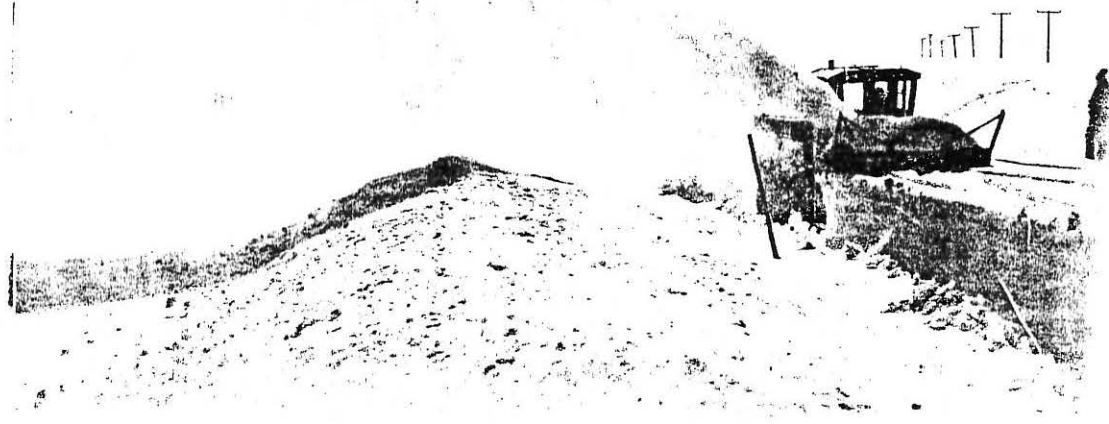
4. Skade på oljemotor for dreining av rotorhus.

Det har lett for å pakke seg til med is og snø rundt nevnte oljemotor, samt under kjedet rundt rotorhuset. På grunn av denne isen som bygger seg på mellom kjede og rotorhus, blir kjedet meget stramt og belastningen på drev og oljemotor blir for stor. Dette skjedde under arbeid på Haukelifjell og man fikk brekkasje og sprekkdannelser i flens rundt oljemotor samt begynnende skade på drev på oljemotor. (Se fotostatkopi neste side.)
