Rapport - Restaurering av motor i M/S Brandbu 2015-2016

2. Restaurering av motor type Avance 25/30Hk Type R.I.25.V 1920

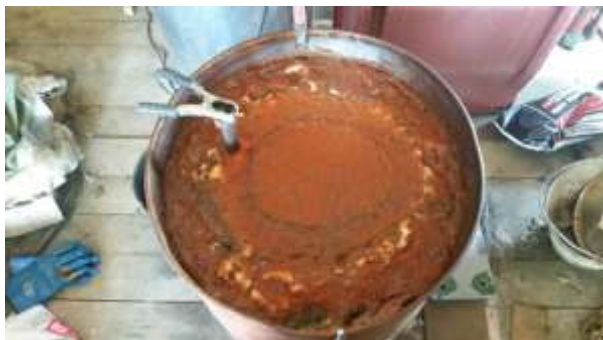
Det var en del rust i motorsylindren, og for å fjerne dette ble det slipt med vinkelsliper påmontert stålbørste. Senere ble det brukt elektrolysebad for rengjøring av sylindren, da det er så trangt at man ikke kommer til på noen annen måte, særlig innvendig i kjølekanaler. Samme rengjøringsmetode ble forøvrig brukt på stempel og lyddemper. Dette viste seg ikke å fungere for å fjerne sot i stempelspor, og man måtte derfor skrape bort dette manuelt. Stempelarm måtte overhales ved å fjerne babbitt, for så å støpe opp igjen, med påfølgende oppretting og maskinering.

6.Elektrolysebad av sylinder

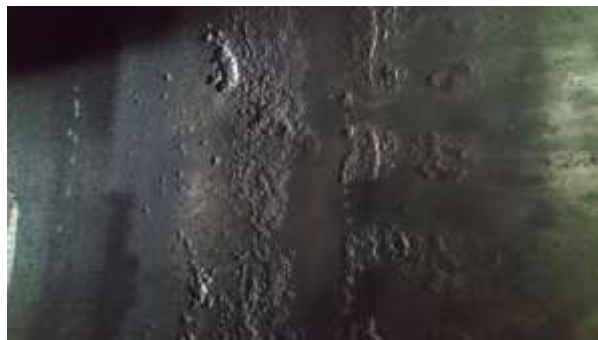
7.Gravrust i sylinder

Det er som tidligere nevnt noe gravrust i sylindere. For å utbedre dette måtte man ha boret ut sylindere og satt inn ny foring, noe som ville ha blitt svært kostbart. En annen løsning kunne ha vært å bore ut tilstrekkelig til at gravrust ble fjernet, også produsert nytt stempel som passet til ny sylindredimensjon, men dette ville også ha blitt svært kostbart. Man har i samråd med Nordnorsk Fartøyvernsenter derfor valgt å ikke gjøre noen omfattende restaurering av sylindere og stempel, da motoren starter og går greit, dog sannsynligvis med noe redusert effekt.

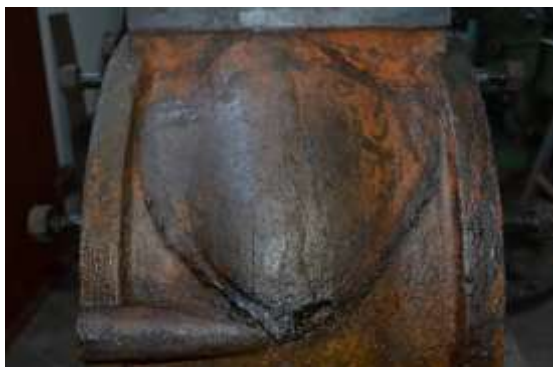
Det viste seg å være betydelig skade på veivhuset som måtte utbedres. En gammel skade har tidligere vært forsøksvis utbedret med araldite, for så å bli utsatt for frost med påfølgende frostskafer. For utbedring av skaden hadde man noen ulike alternativer. Det første alternativet var å la det være som det var, men dette ble vurdert til ikke å være noen god løsning på sikt, da man ikke kjente til langtidsvirkningen av araldite når det gjelder den kjemiske og mekaniske påvirkning som det her blir utsatt for. Alternativ to ville være å sy, og det finnes kompetanse i Norge til å utføre dette. Dog er dette en svært tidkrevende og kostbar prosess. Alternativ tre var sveising, og etter å ha konferert med Borger Hamar ble man enige om denne løsningen. Dermed ble veivhuset fraktet til Borger Hamar Sveiseverksted på Brandbu for sveising.

8.Skade på veivhus utvendig

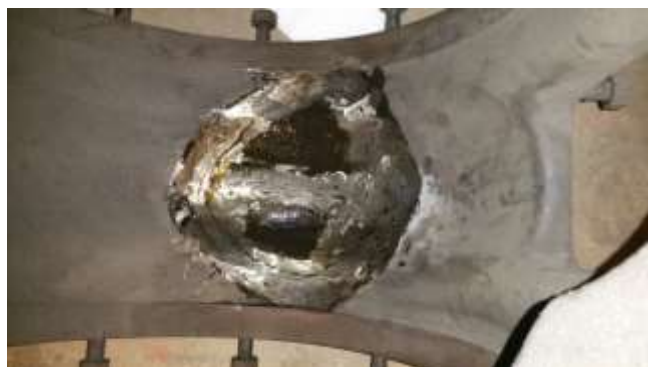
9.Veivhus innvendig etter utbedring av skade

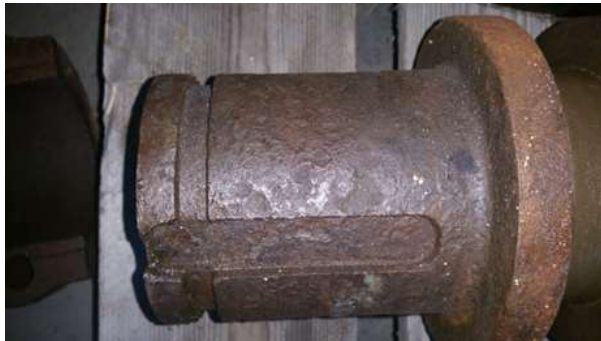
10. Drivaksel før neddreining

Etter neddreining av drivaksel ble det lagt på kjemisk metall Belzona 1111. Dette var en løsning man hadde kommet frem til i samråd med Nordnorsk Fartøyvernssenter, Andritz Hydro og importør av produktet Can Technology AS i Stavanger. Sistnevnte sponset oss med produktet, siden det var et så interessant veteranprosjekt. Deretter ble det dreid og frest kilespor.

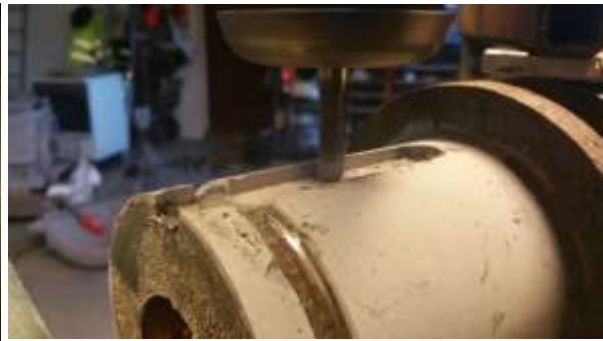
11. Fresing av kilespor i drivaksel ut fra gir

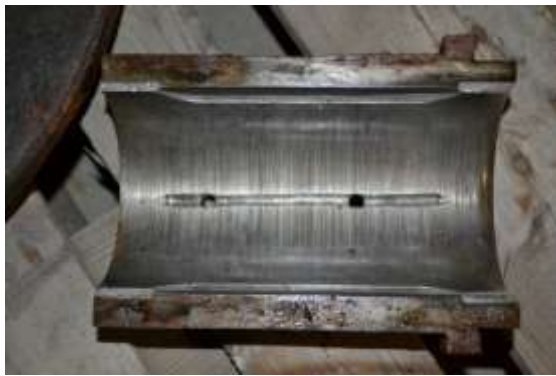
Det var svært stor slitasje i lagre, og man var nødt til å støpe nye. Ved testing før motoren ble tatt ut av fartøyet ble det målt lagerklaring på 8 mm. For å kunne støpe nye ramme- og rådelagre måtte man først lage støpeformer. Støping av lagre til glødehode-motorer er idag et nærmest utdødd håndverk etter at disse motorene forsvant ut av daglig drift rundt midten av 1900-tallet. På tross av at man rådførte seg med fagfolk vedrørende fremgangsmåte, skulle det da også vise seg å være en utfordring, og det ble en del prøving og feiling før man fikk det riktig. Etter støping laget man rigger for dreining hvor lagrene ble maskinert, hvorpå lagrene ble dreid og skrappt.

12. Bærelagerskål

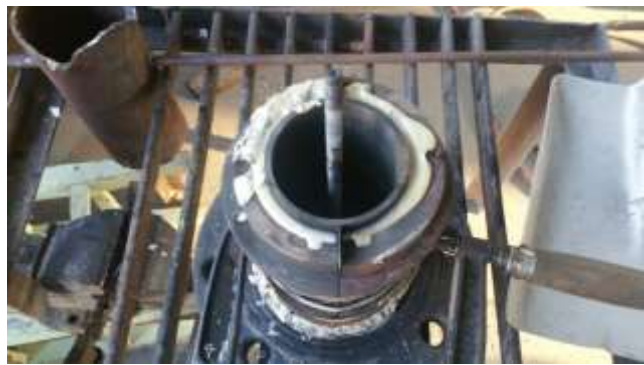
13. Støping av lagre

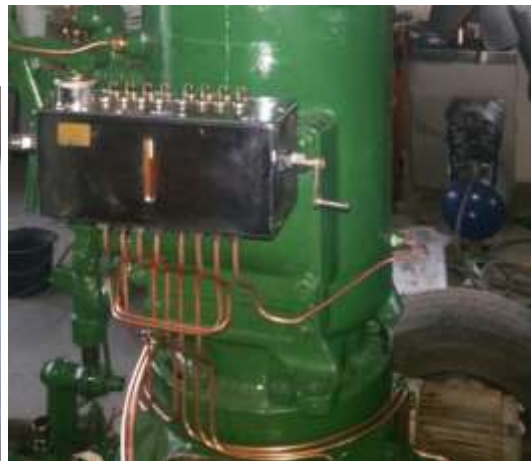
15.Ny oljepumpe med røropplegg

Den originale oljepumpen, en 8-kanalers støpejernspumpe, var blitt frostsprengt, samt at alle innvendige deler var opprustet. Tidligere eier hadde montert inn en 6-kanalers pumpe som nå stod på motoren. Lennart Bildengjerdingen fikk kjøpt en 8-kanalers Bauer-Nilsen smørepumpe, produsert i Haugesund, hos Fredrikstad Fartøyvernsenter, og laget festebrakett og komplett røropplegg med 6 mm. kobberør til de forskjellige smørepunktene i motoren. Valget av rørmateriale og -dimensjon var utifra hva som hadde vært brukt originalt.

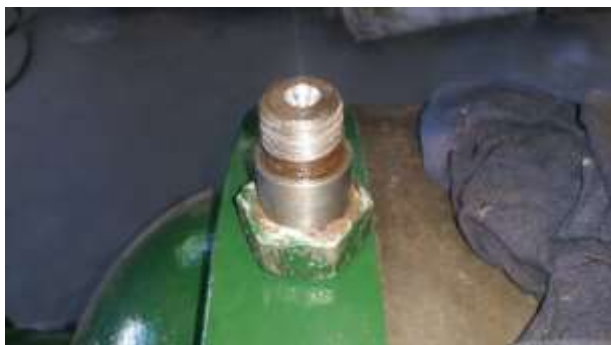
16.Bolt mellom girhendel og gir etter utbedring

Det måtte dreies foringer til girhendel for å fjerne slark.

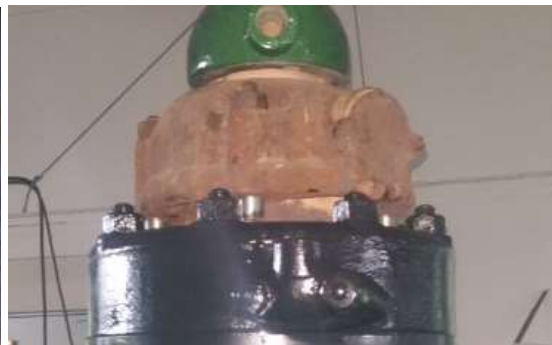
17.Foringer glødehodetseksel

Det måtte også lages foringer til glødehodetseksel, grunnet sprekk i dekslet slik at man ikke fikk strammet til tilstrekkelig for å få det tett nok til å hindre utblåsning ved økning i kompresjons- og forbrenningstrykk.

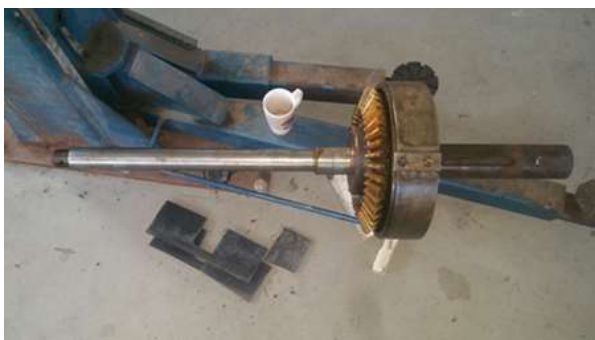
Under prøvestartning av motoren i juli 2016 viste det seg at det fortsatt var kast i giret, noe man tidligere hadde trodd skyldtes slitte rammelagre. Giret måtte derfor demonteres igjen for feilsøking, og det ble avdekket at giraksling og veivaksling måtte dreies.

20.Giraksling

Motor måtte demonteres for dreining av veivaksling og giraksling, grunnet stor slitasje som man antar skyldes at motoren har gått med løs kobling mellom motor og gir, og som har medført slitasje på ene siden av veivakslingen og motsatt side girakslingen. Dreining av veivaksling ble utført hos Andritz Hydro på Jevnaker, mens dreiningen av giraksling ble utført i verkstedet til Lennart Bildengjerdingen.

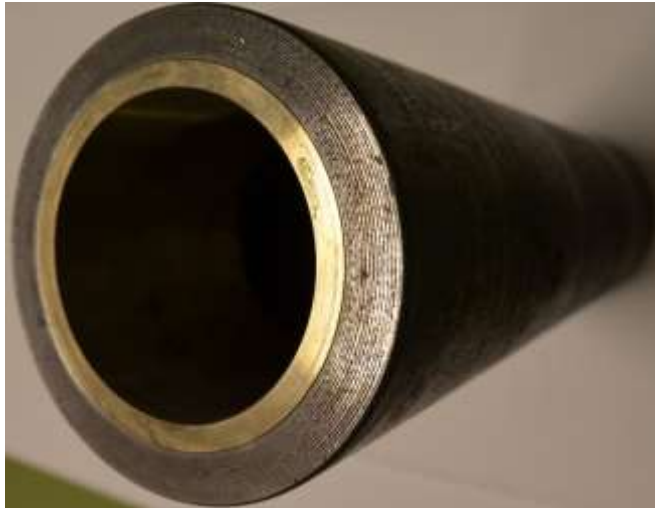
21. Støpejerns-/bronseforing

Ny propellaksling med mutter er produsert hos Andritz Hydro. I samråd med disse og Nordnorsk Fartøyvernsenter valgte man også å dreie ut i støpejernsforingen for innmontering av bronseforing i denne.
