Stiftelsen Skansen

Fäxet, Delsbogården

Takomläggning och riktning av stomme - Antikvarisk rapport

2016-01-07

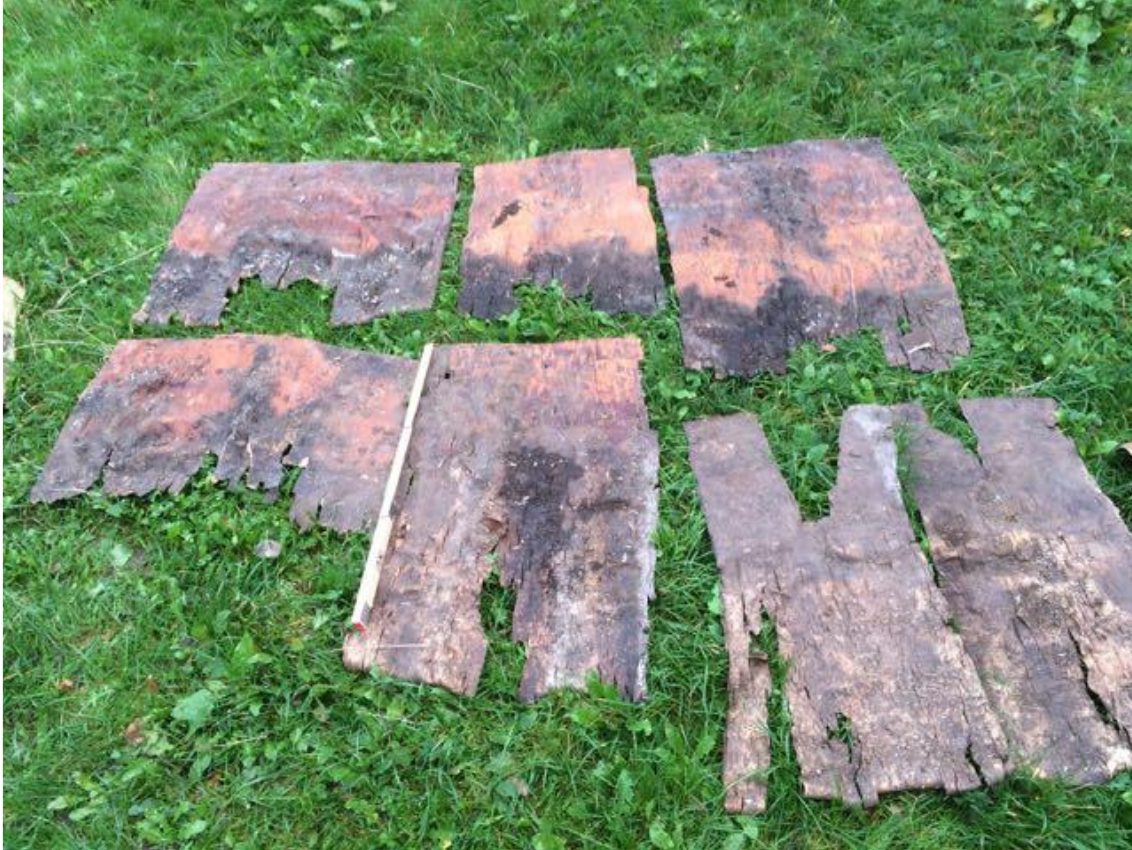
Prov på det gamla nävret från västra sidan. Troligen 75 år gammalt. Lagt med 2/3 överlapp. Tunna och relativt stora näverbitar mellan 50x60 och 70x60cm. Foto: Magnus Sjöholm.

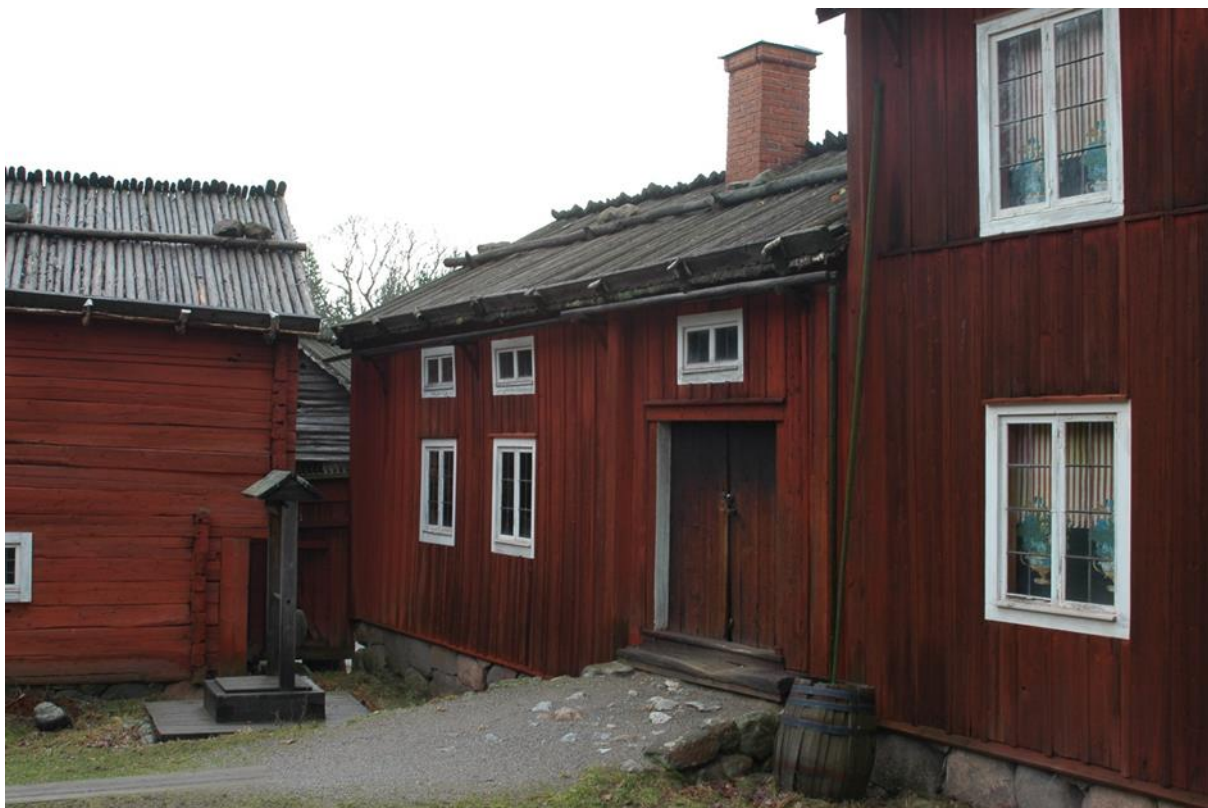
Fäxet ligger i vinkel mot logen och ihopbyggd med Sängstugan på Delsbogården. Bilden är tagen innan åtgärder.

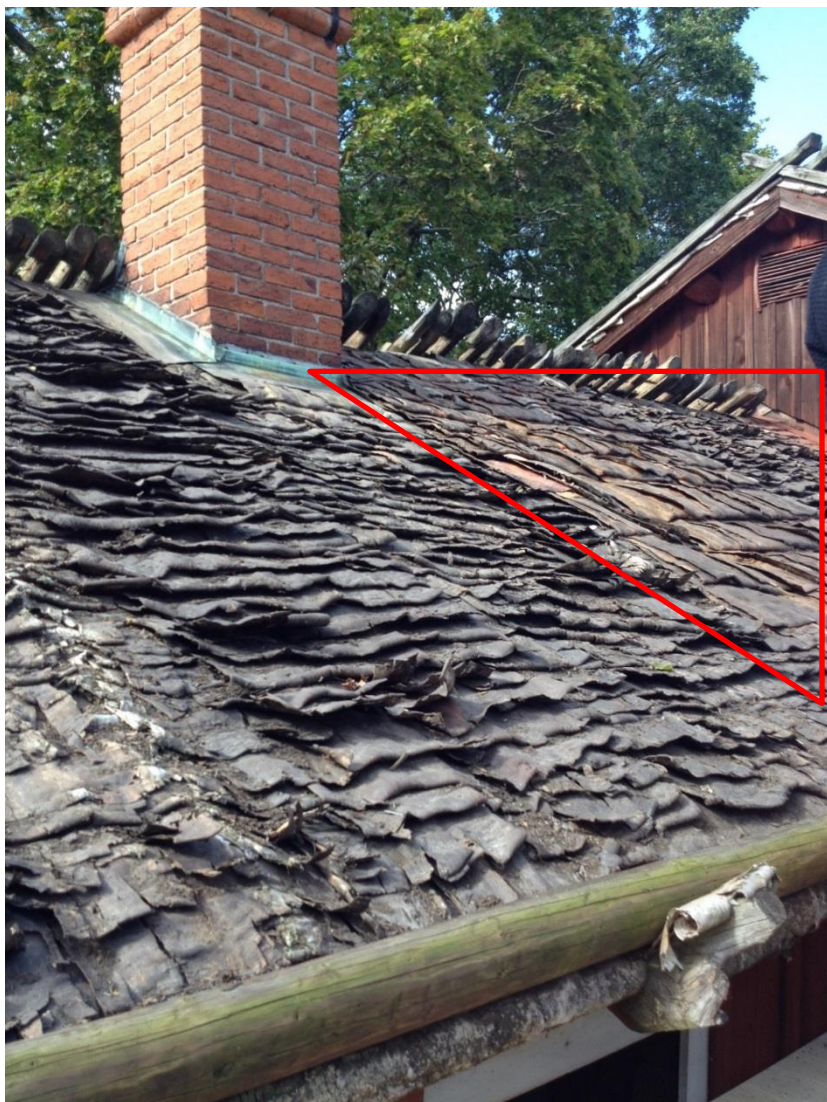
1. Läckage från hängrännor i trä, vid konsoler och skarvar. Behöver justeras i sidled.
2. Takläckage på båda takfallen. Nävret som skulle skydda var sprucket och trasigt. Läckage framkom även invid skorsten där en sektion (1,8m) reparerats 2003. Här började det läcka efter att takveden lyfts av. Orsaken var dålig läggning och dålig kvalitet på nävret. Reparationen hade lagts i rader lodrätt med mycket liten överlappning.

T.v. Den röda markeringen visar på den sekundära näverlagningen som utförts under senare tid. Denna bit hade flera skarvar och höll inte tätt.

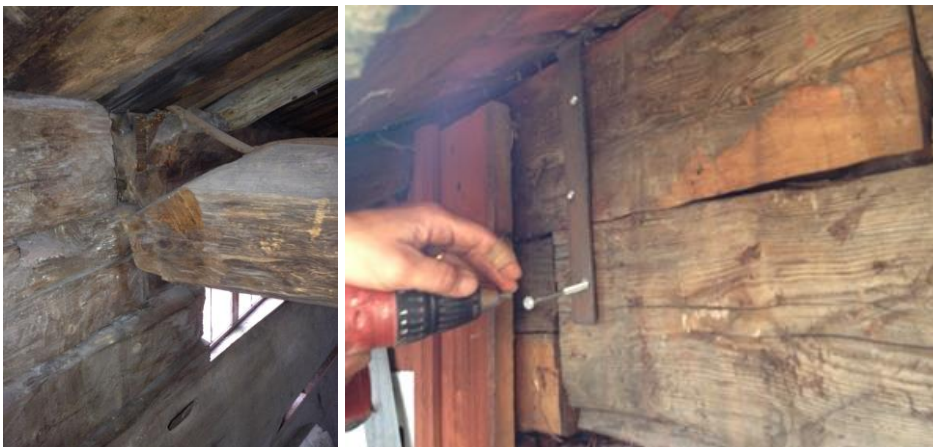
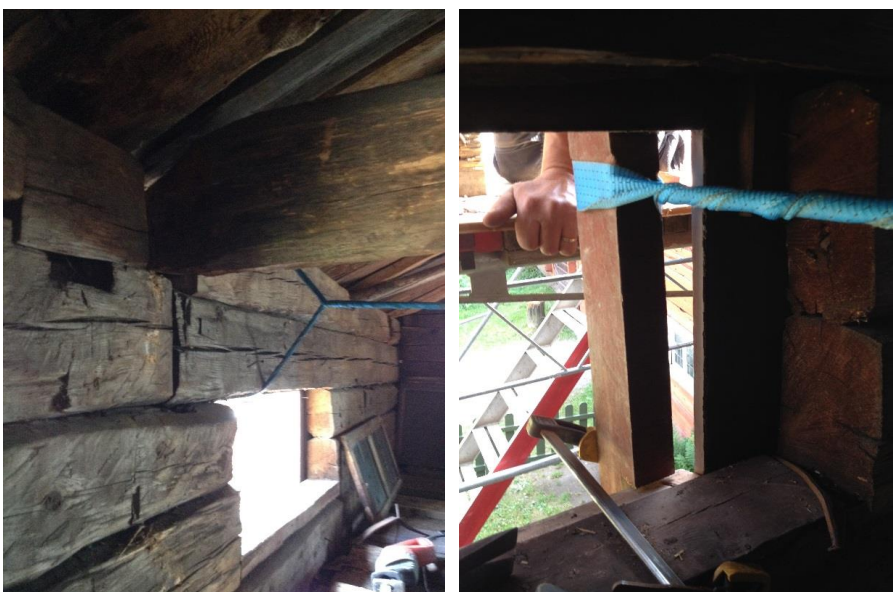
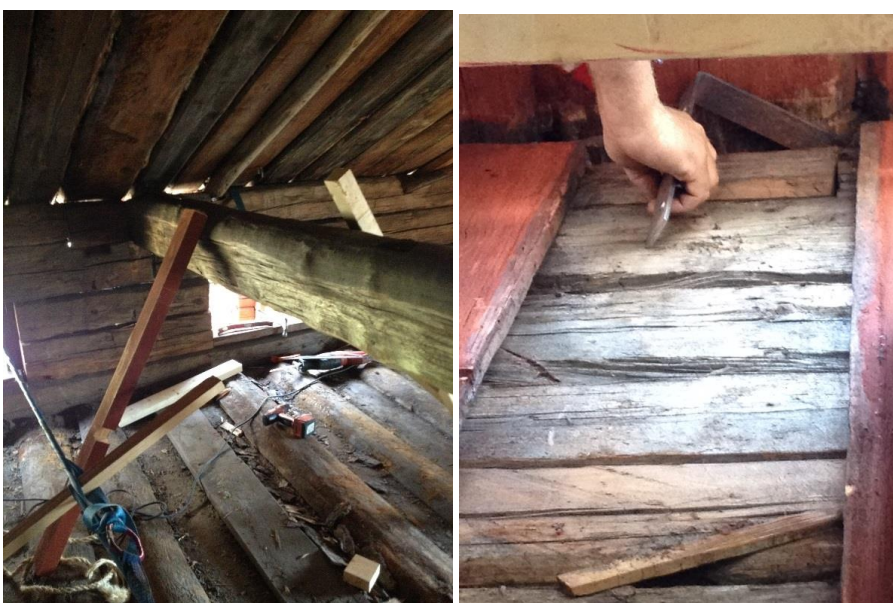
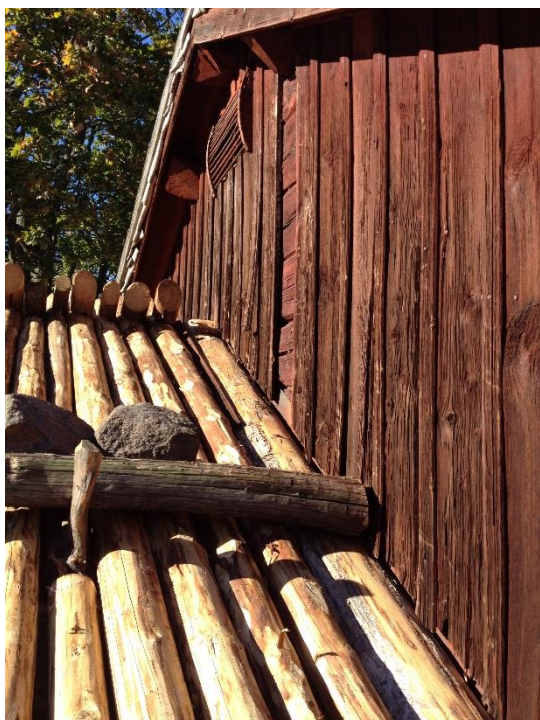
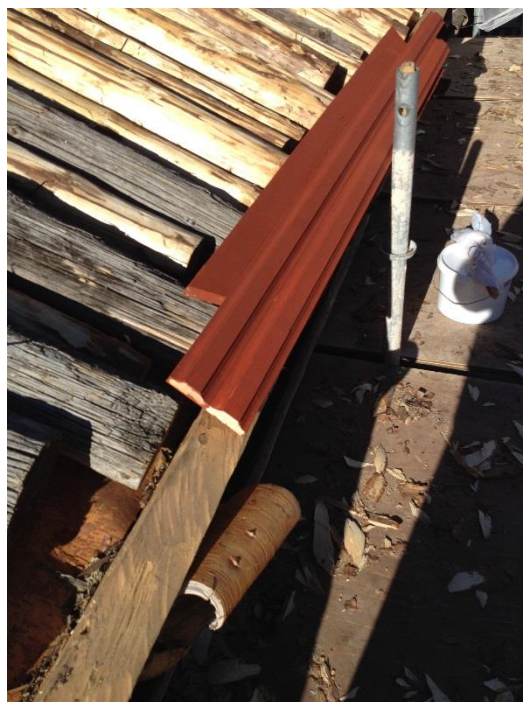
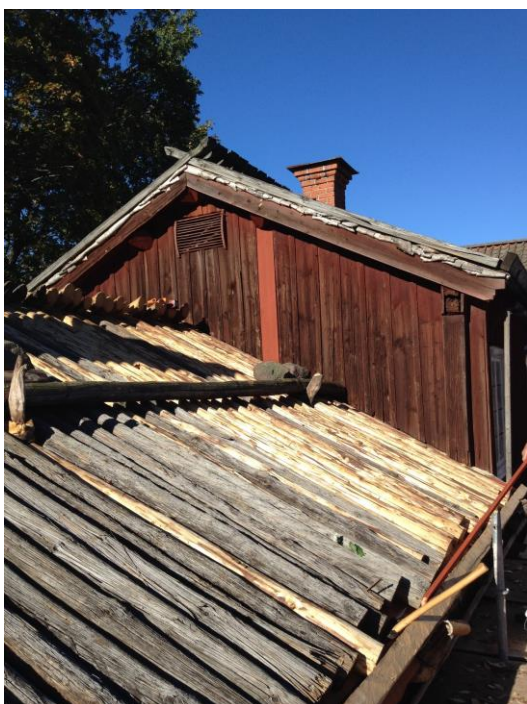
Vi diskuterade hur vi skulle ta oss an östra långväggen som lutade ut ca 13 cm. Vi ville försäkra oss om väggen var på väg ut eller stod still. Att väggen kalvade ut och att bindbjälke hade kommit ur läge inträffade troligen innan befintlig taktäckning. All underbrädning och krokarna till täckjorna var spikade i åsar och vägg på ett sånt sätt att man kunde se att det utfördes efter att väggen börjat luta ut. Tilläggas bör att västra väggens förband med mellanvägg också glidit isär 45cm högst upp under taket. Västra sidans vägg lutar ut ca 3cm på mitten mätt hela vägghöjden.

- All spik till taktron/underbrädningen sågades av mellan 4 krokar och över båda fönsteröppningar.
- Med hjälp av reglar på utsidan och mothåll monterat mellan översta timmervarvet och sidoåsen på västra sidan, lades två grova spännband genom den norra fönsteröppningen och mothållet som spändes genom att snurra en käpp mellan repen.

- Östra väggen drogs in så att bindbjälken kom upp på upplaget. Där slutade man då mothållen visade tecken på att brista.
- Efter åtgärderna lutade väggen ut ca 4 cm på utsidan mellan fönsteröppningarna. Vid entrédörren lutade väggen ut 1 cm.

- Ett långt vinkeljärn tillverkades av Skansens smed som sköts in från utsidan och fästes under panelen och på bindbjälkens ovansida.
- Östra väggen drogs in ca 5 cm med hjälp av spännband och en käpp med mothåll på västra sidan

- Panel och läkt spikades tillbaka och fönster återinsattes.
- Resultatet var att östra väggen drogs in upptill och bindbjälken kunde förankras på vinden med båda långväggarna.
