Dokumentation – Restaurering av dieselloken T41 204 och T43 235

Järnvägsmuseet

Rapportnummer: 2020:1

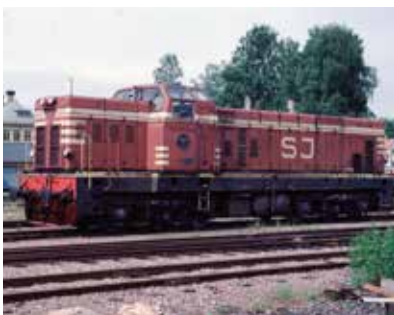
T41 innan restaurering. JvmKEAH00020

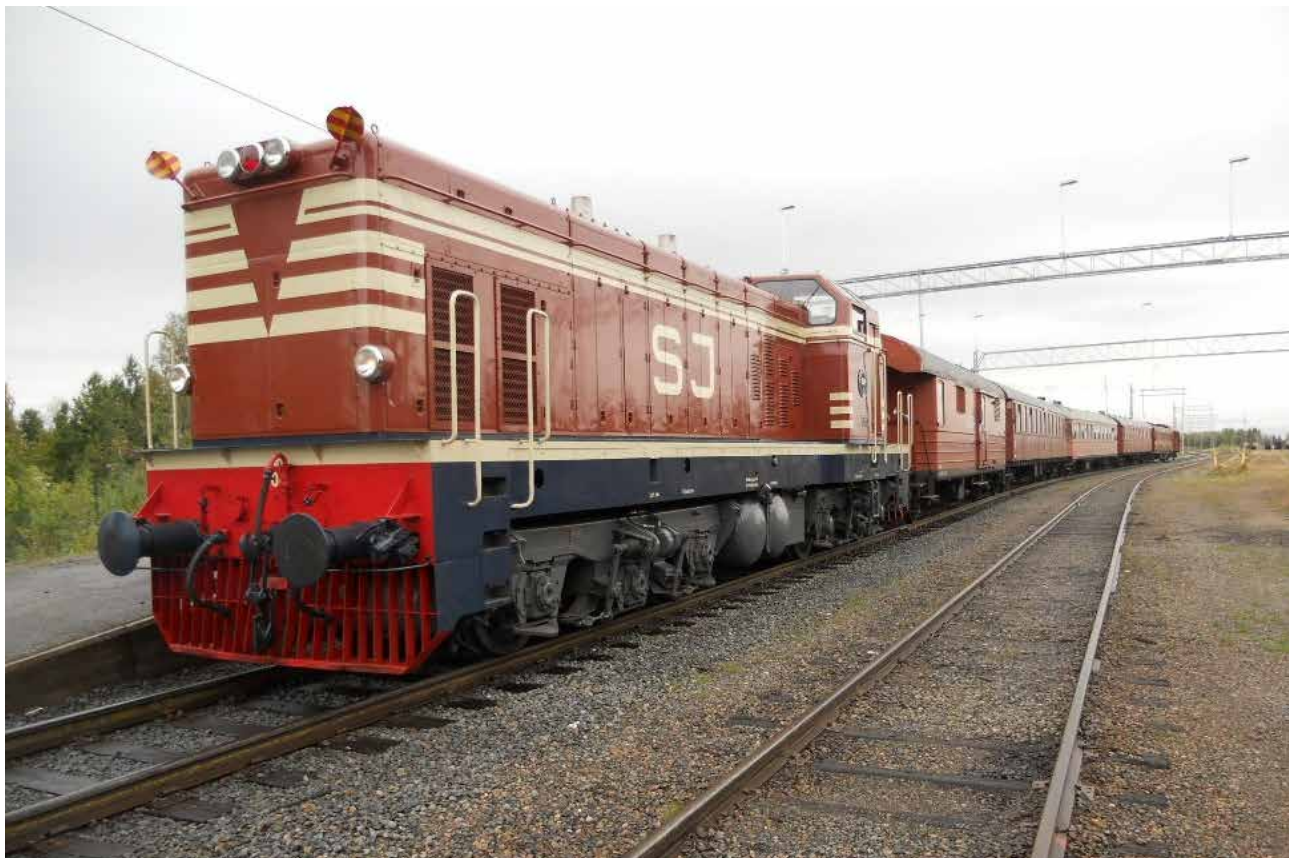
T41 efter restaureringen. JVM18788-1.

Alla delar till ramverket plockades isär, märktes upp och sattes tillbaka. Ramverket tvättades, grundmålades och slutstryktes av Järnvägsmusei vänner i SJ blå 27.

Långhuven var skadad upptill, detta parti riktades och svetsades. Korthuven var i gott skick och inga åtgärder gjordes där förutom målning. Lokkorgen spacklades, slipades och målades med Dupolin från SJ:s centrallager i SJ röd 92. Linjering och SJ-monogrammet målades med Dupolin i SJ gul 68. Gångbordet målades med SJ blå 27.

Allt bromsreglage togs bort från boggin. Boggiramen blästrades och grundmålades av AGEVE AB. Därefter slutstryktes den av Järnvägsmusei vänner i SJ grå 15. Alla delar till bromslänkage på boggin målades med skyddsprimer och sedan SJ grå 15 från SJ:s centrallager.

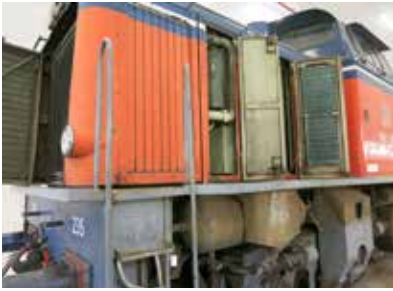
Innan slipning.

Själva målningsarbetena utfördes av MPA Rostskydd Måleriproduktion AB i Tillberga. Ytorna tvättades, slipades och målades med klottertålig klarlack. Kulörerna i blått, vitt, rött och grått avsågs ligga så nära de ursprungliga kulörerna som möjligt. Som underlag användes "SJ Standard. Färglikare. Statens Järnvägars Handböcker, SJH 730.63" från Sveriges Järnvägsmuseums arkiv. Utifrån den färglikaren tog MPA fram färgprover. Med moderna färgtyper blev inte resultatet i nyanser, glans och karaktäristik exakt lika det ursprungliga.

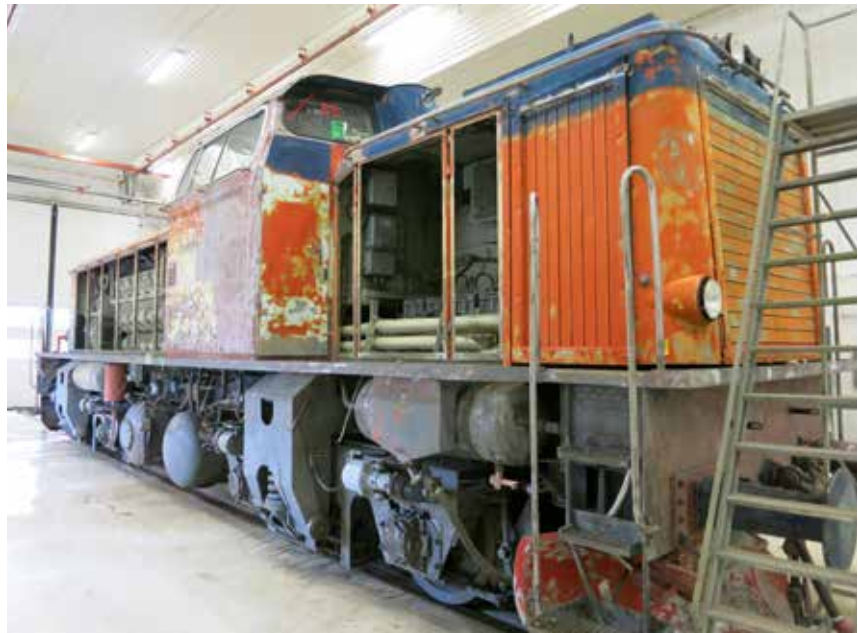
Under pågående slipning.

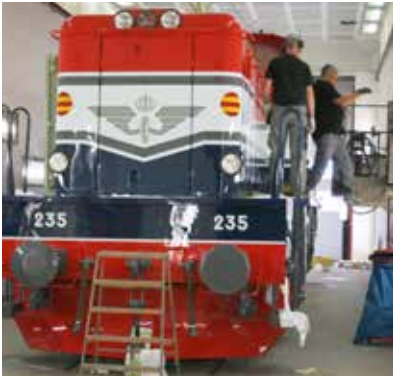
I målningsverkstaden.

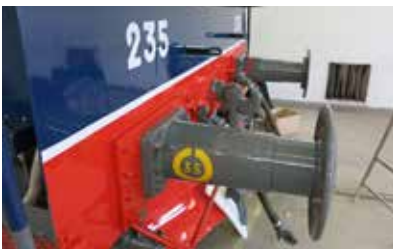
Detalj av fronten efter måling.

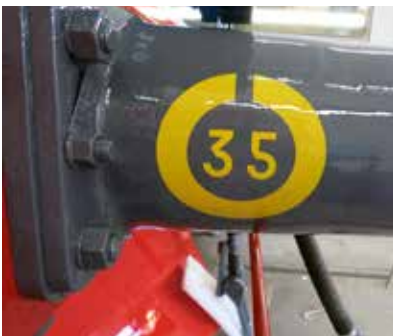
Märkning på buffert.

Märkning gjordes så nära det ursprungliga utförandet som möjligt. Schabloner och kulöranvisningar togs fram av restaureringsverksamheten till all märkning. En tillverkarskylt fanns bevarad och en nyttillverkades. Viktskyltar sattes upp på vardera sidan. På den vänstra sidan fanns igensvetsade hål som visade var skylten suttit. Viktskyltarna kom från Hässleholm. Till boggierna var nummer- och tillverkarskyltar bevarade förutom en nummerskylt som nyttillverkades.

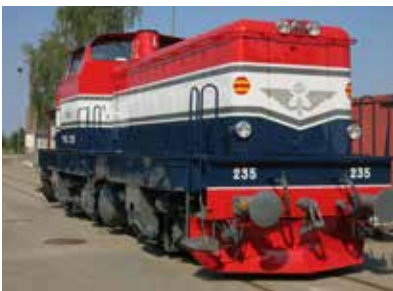
Efter målning.

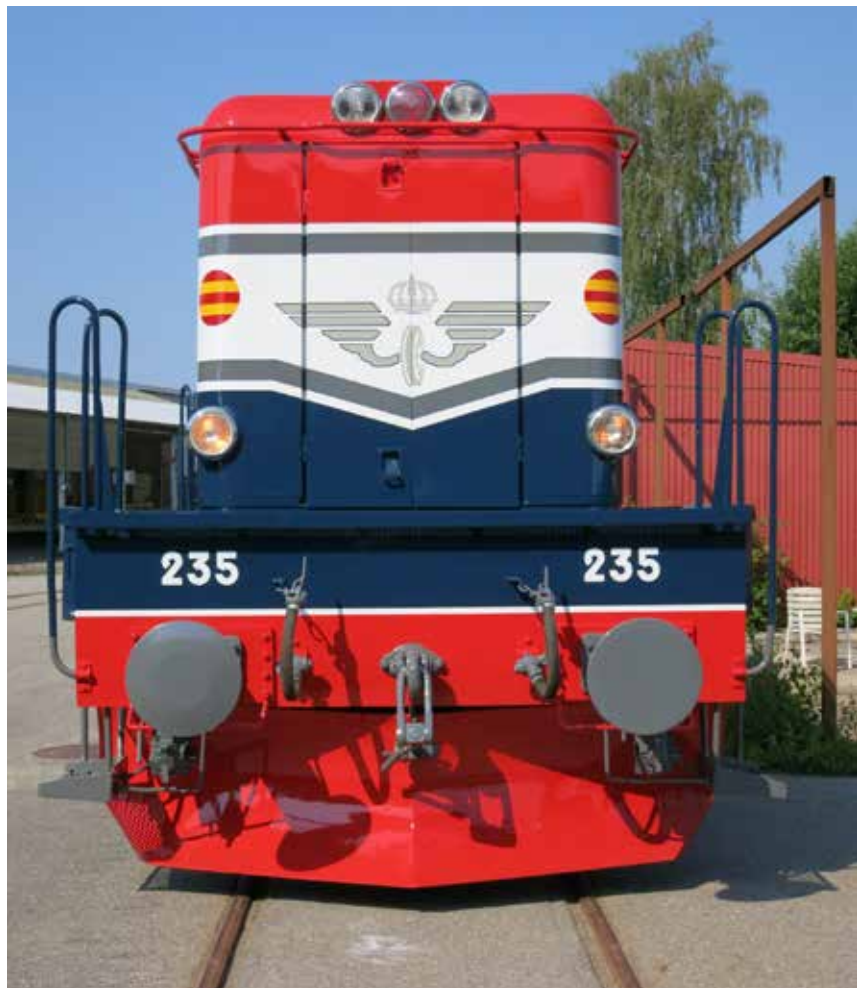
Fronten efter målning.
