Sandmo rapport og idekatalog

Mia-Museene i Akershus 2017.

Hovedbygning restaurering utvendig

Hovedbygningens interiør

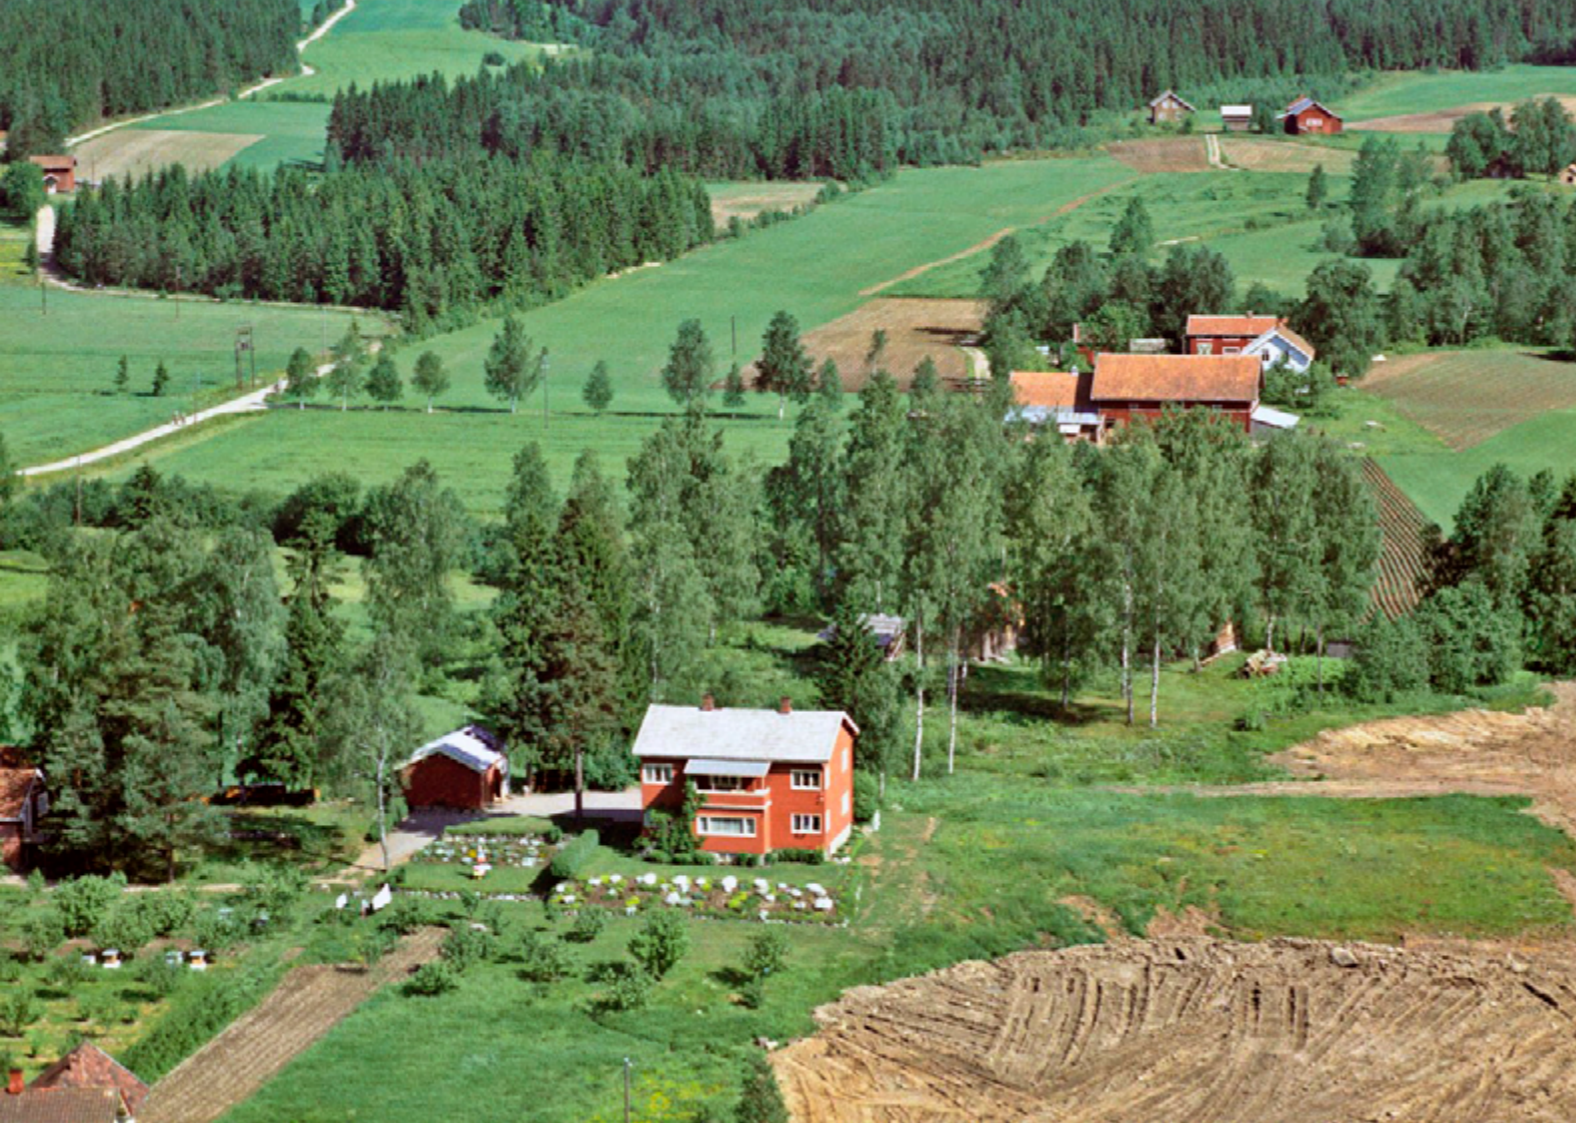
Øverst: Sandmo, hovedhuset og prydhaven.

Widerøe flyfoto 1961.

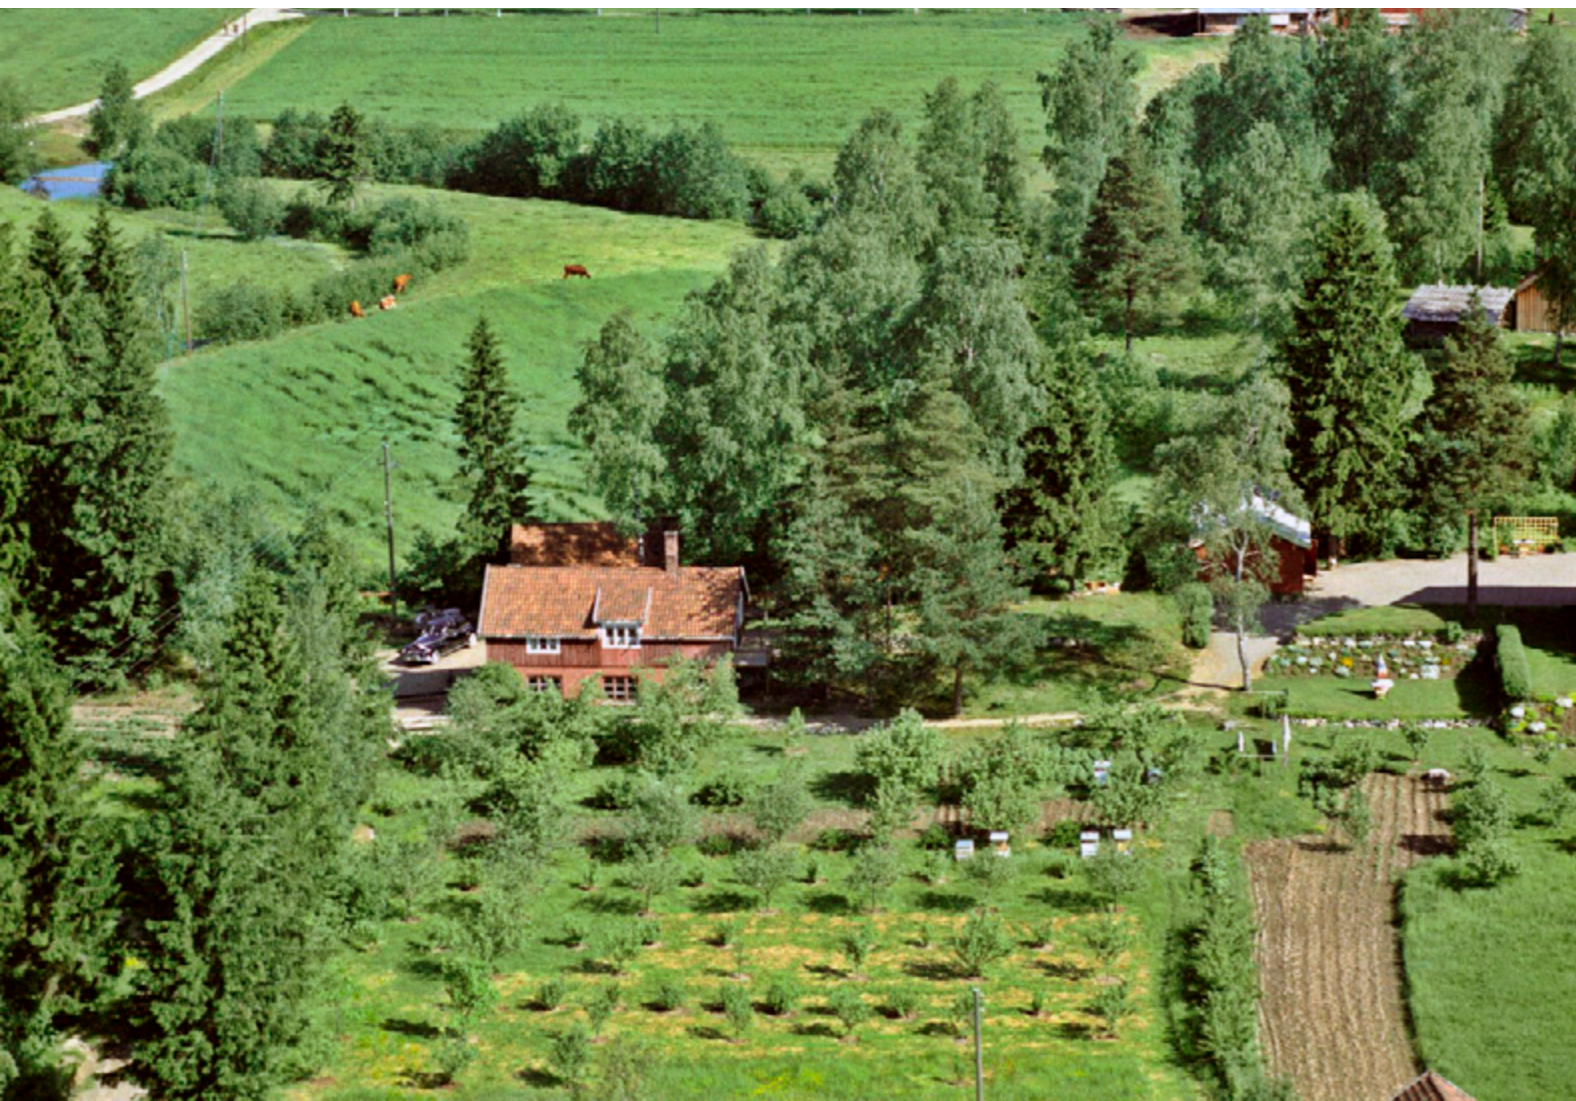
Nederst: Sandmo Smia/Katthul og nyttehagen.

Widerøe flyfoto 1961

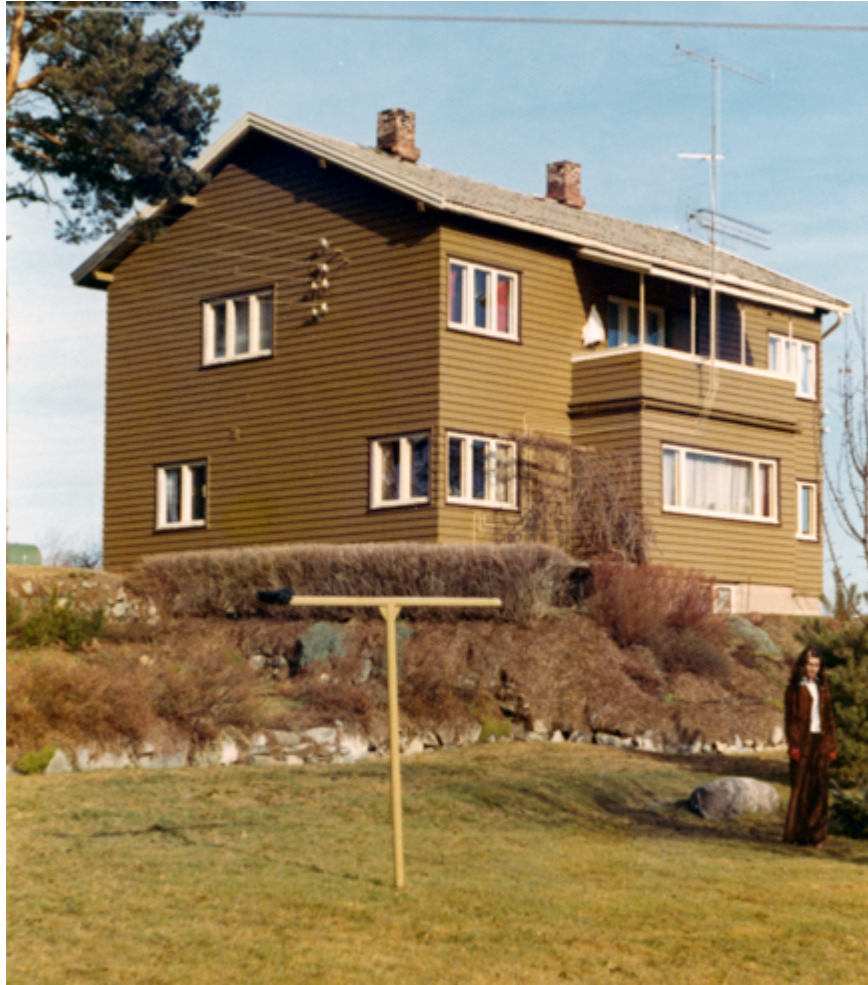
Over: Sandmo villaen i 1970-tallet før tilbygg og med originale trefags vinduer

Under: Sandmo villaen 1980 med tilbygg til venstre som ikke er bygget inn enda. Vinduene er byttet til «husmorvinduer» og det er lagt falske vindussprosser på spisestuevinduet.

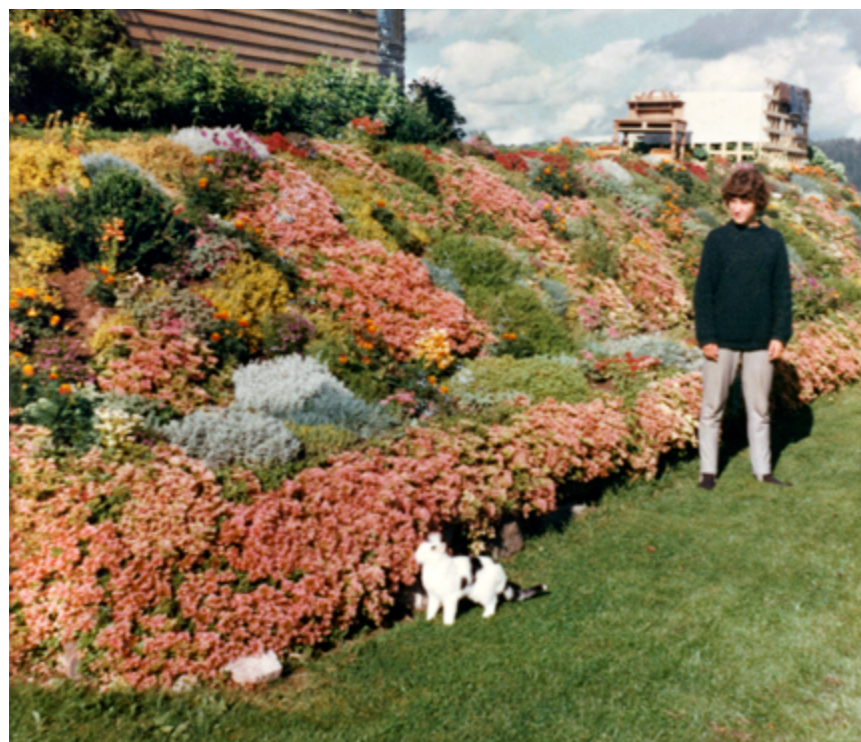
Parti fra hagebed i Sandmo-hagen, 1950-tallet. Foto: Privat

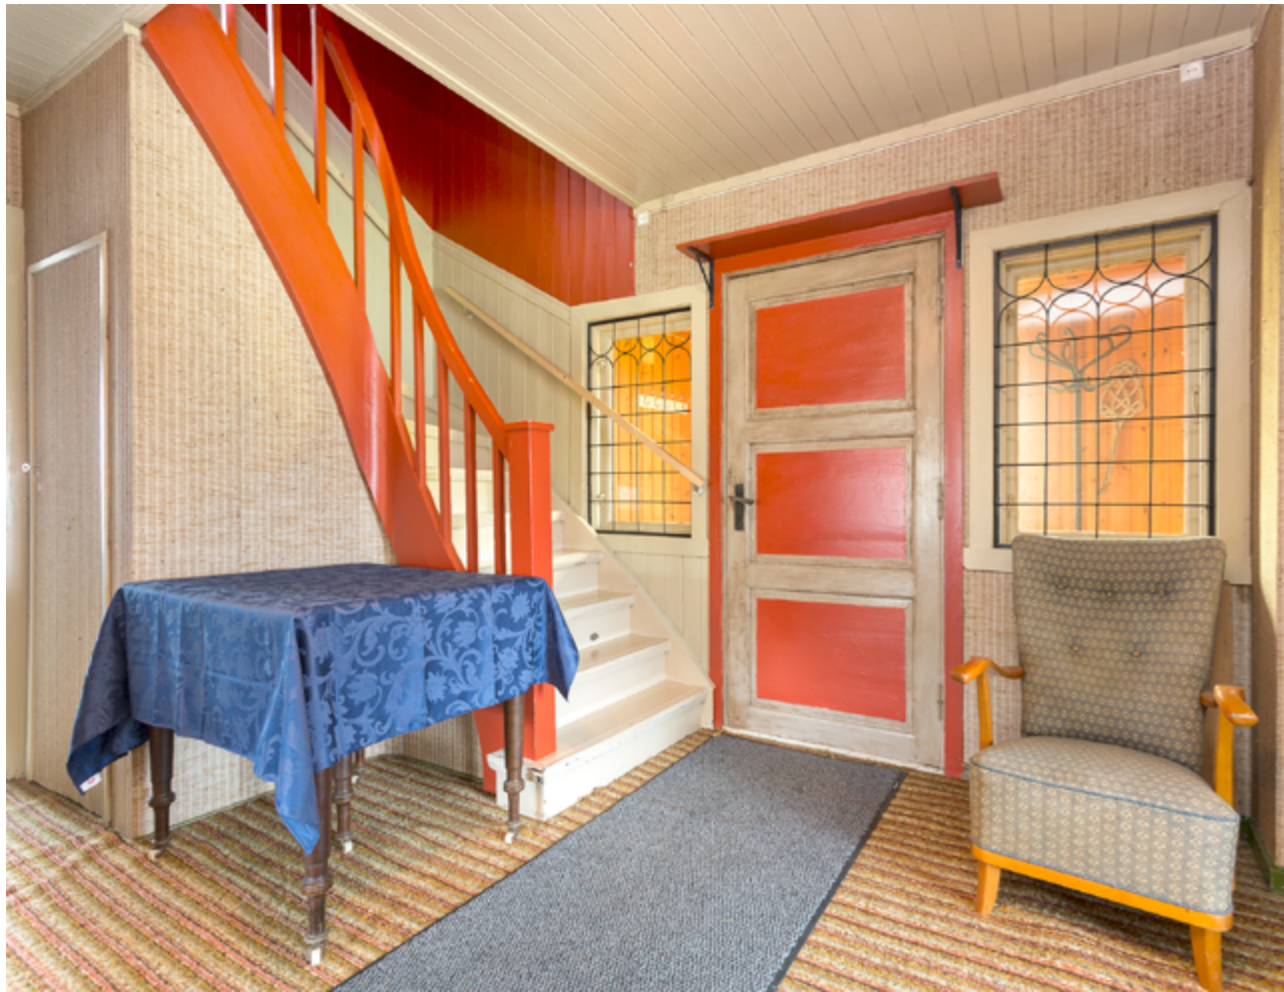
Gang 1. etasje beskrivelse

Malt faspanel. Malte taklister uten dekor.

Veggene i gangen kan brukes til plassering av titteskap.

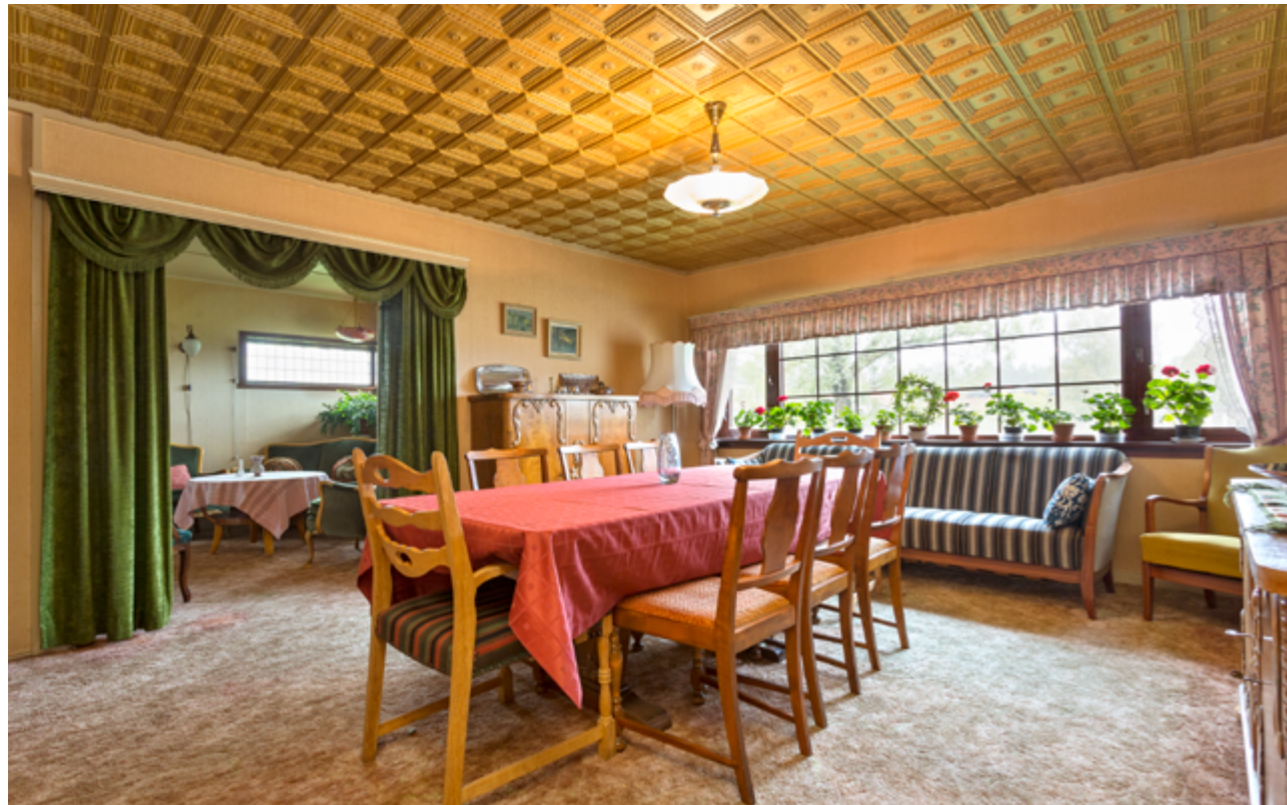
Spisestue 1. etasje beskrivelse

Himling i plast, type kasettetak. Malte taklister.

Spisestua er egnet som møterom. Evt. utstyr som trengs, datautstyr, projektor, whiteboard m.m. bør være flyttbart. Det trengs flere kontakter for å unngå bruk av skjøteledninger.

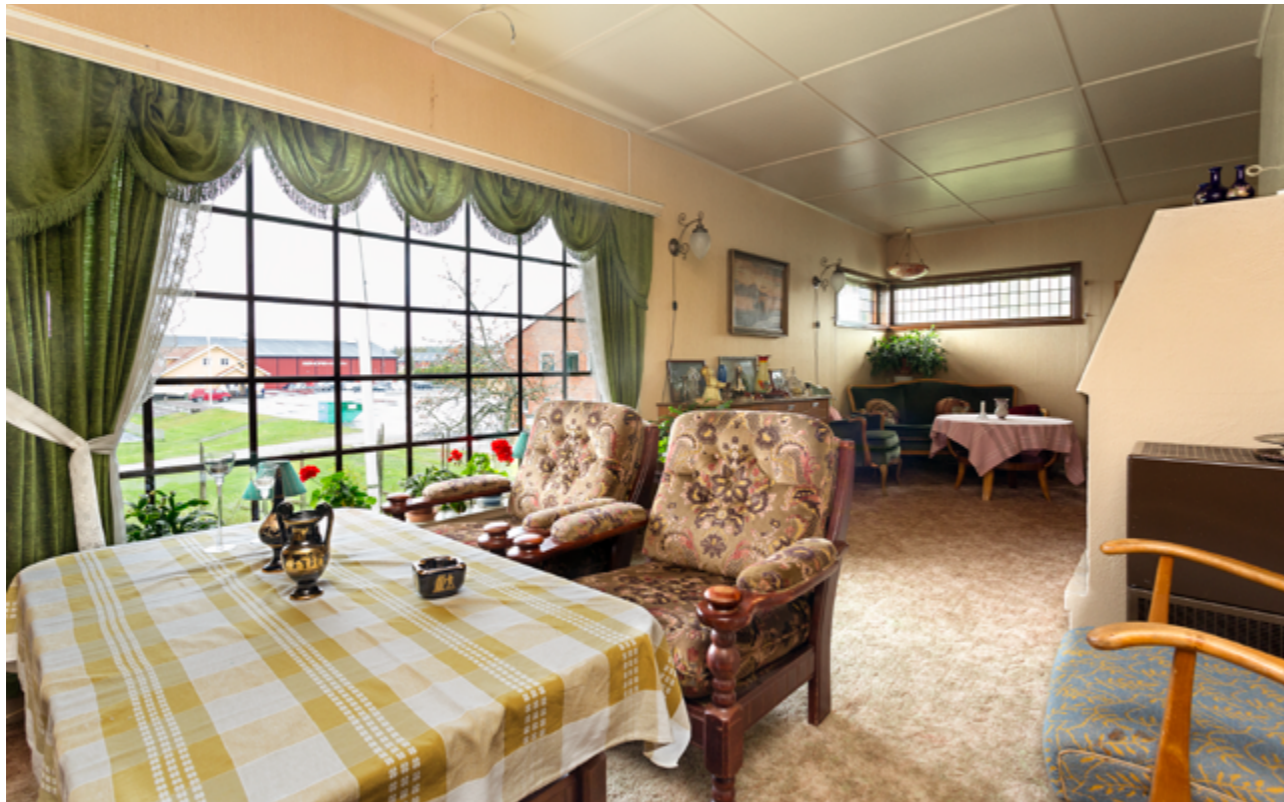
Stue 1. etasje beskrivelse

Malte plater med påsatte, malte lister. Malte taklister uten profil.

Ingen planer for nye tiltak. Stuen kan brukes slik som den er til uformelt møterom.

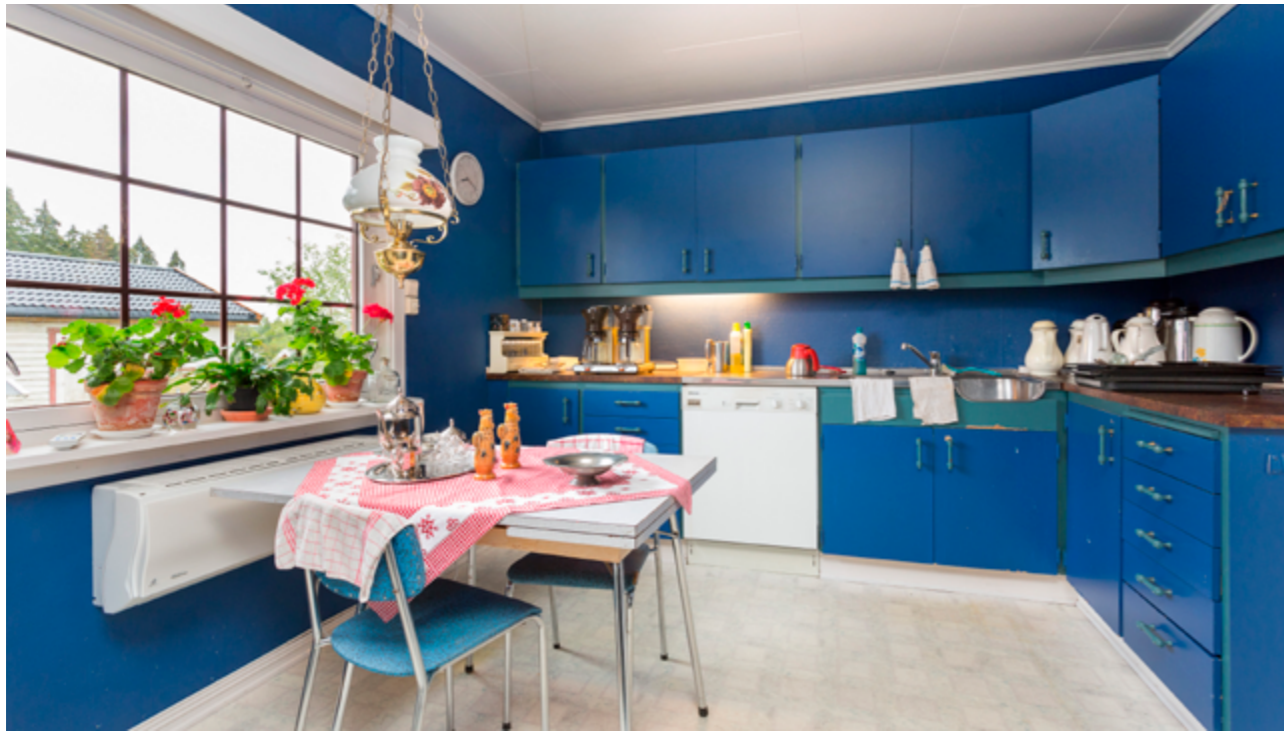
Kjøkken/spisekjøkken 1. etasje beskrivelse

Himlingsplater type tak-ess. Malte taklister med profil.

Man bør vurdere å fjerne en del av gjenstandene i rommet, slik at det blir bedre egnet som uformell møterom og kjøkken. Kjøkkenet oppgraderes slik at det oppfyller krav til offentlig bruk med bl.a. hurtigvaskende oppvaskmaskin med hett vann. Det skjelnes i høyere grad mellom rekvisittsamling til formidlingsbruk og nye kjøkkenting som brukes i forhold til møtefunksjon. Det bør eksempelvis kjøpes nye kaffekanner og termokanner.

Det er mange eldre fotografier fra kjøkkenet som viser skiftende kjøkkeninnredning og gardinoppheng. Lage en liten veggutstilling etter samme mal som titteskapene.

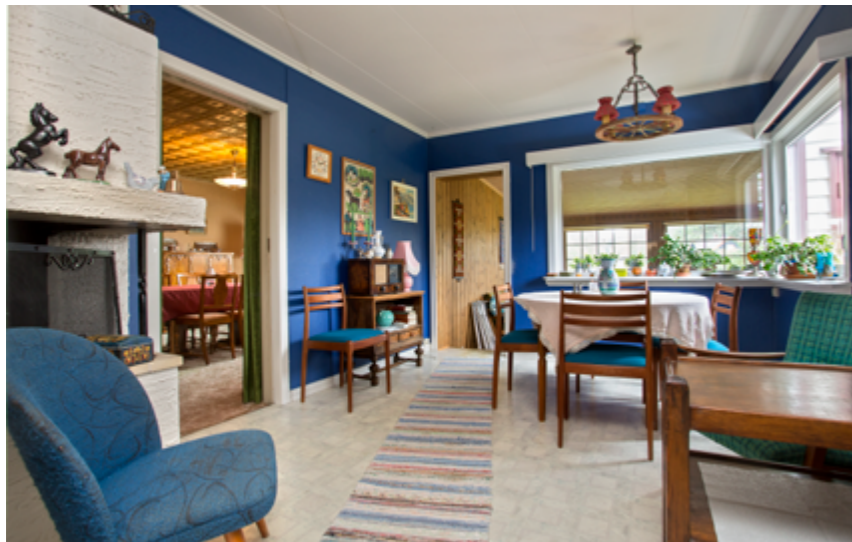
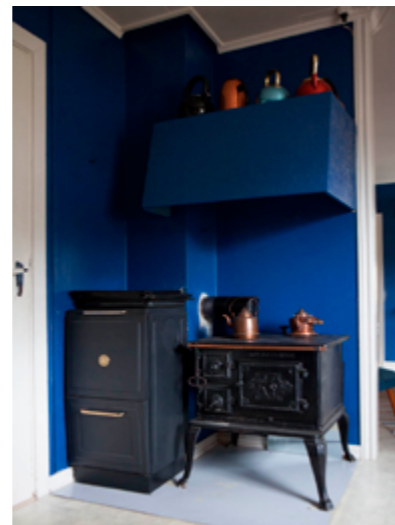
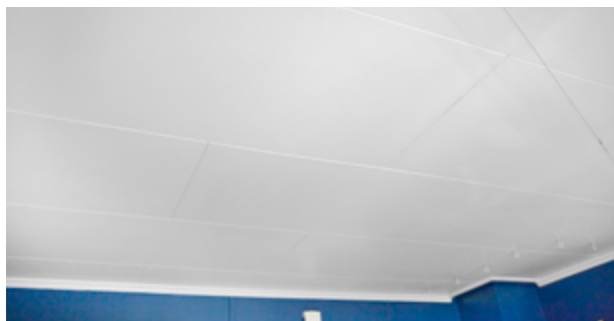
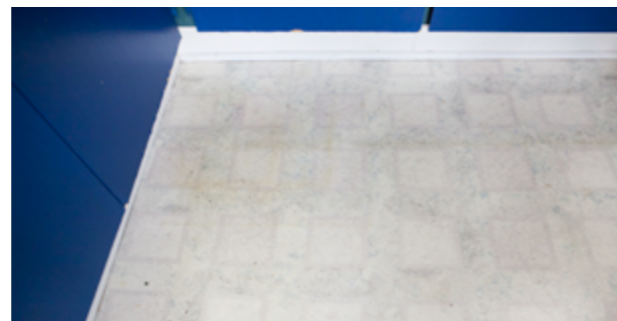
Himling

Vegger

Bygningsplater kledd med glassfiberstrie og malt. Malte gulvlister med profil.

Gulv

Tregulv. Vinylbelegg over.

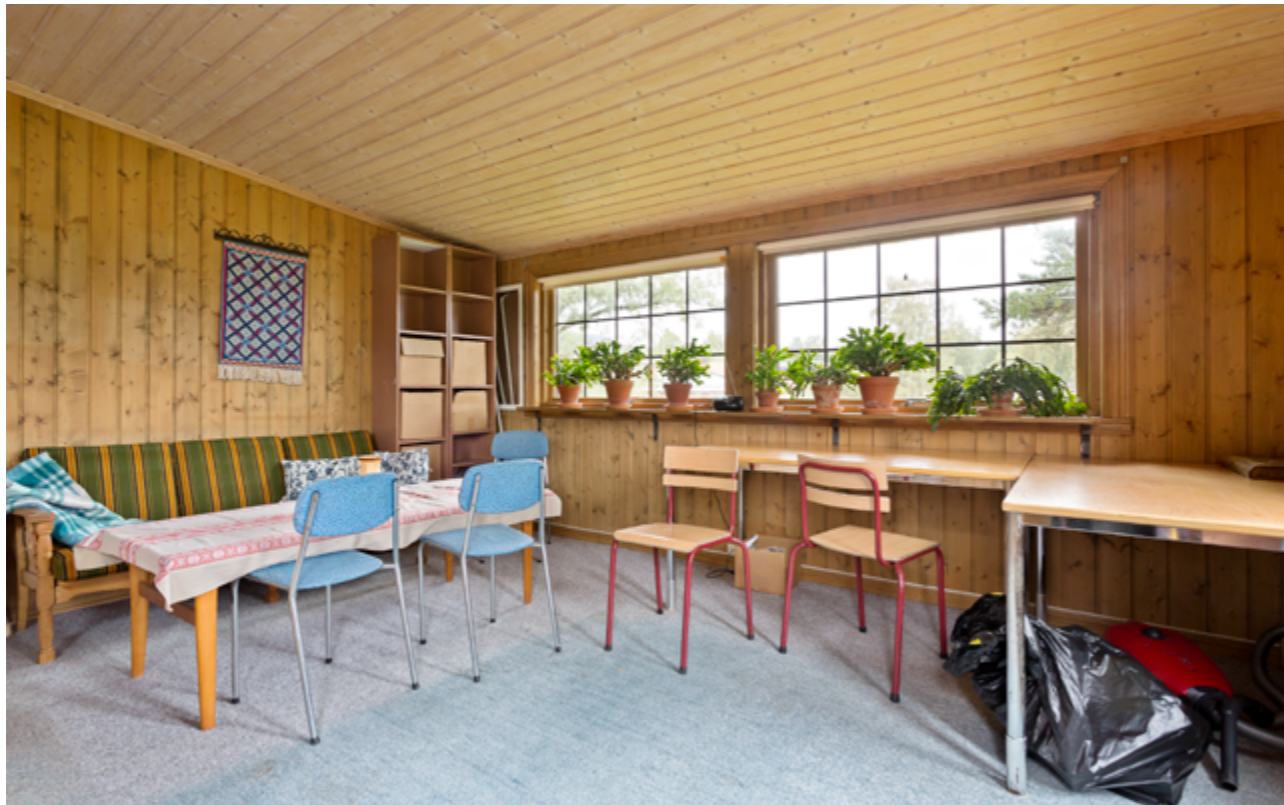
Kontor 1. etasje beskrivelse

Panel, furu faspanel. Hvit-pigmentert. Taklist med hulkil.

Da det ble bestemt at Sandmo skulle bli del av museet, ble det vurdert at utbygget var godt egnet som kontor og det kan innredes for to-tre kontorplasser. Kontorinnredningen og belysningen bør oppgraderes. Alle løse møbler som ikke hører til på et kontor kan fjernes. Det gjelder sofa, åklær og bord.

Det bør overveies om teppet på gulvet skal fjernes og erstattes med et linoleumsgulv i lys farge. Det bør overveies om taket kan males lyst. Det bør vurderes om gardiner og blanding mot kjøkkenet skal fjernes.

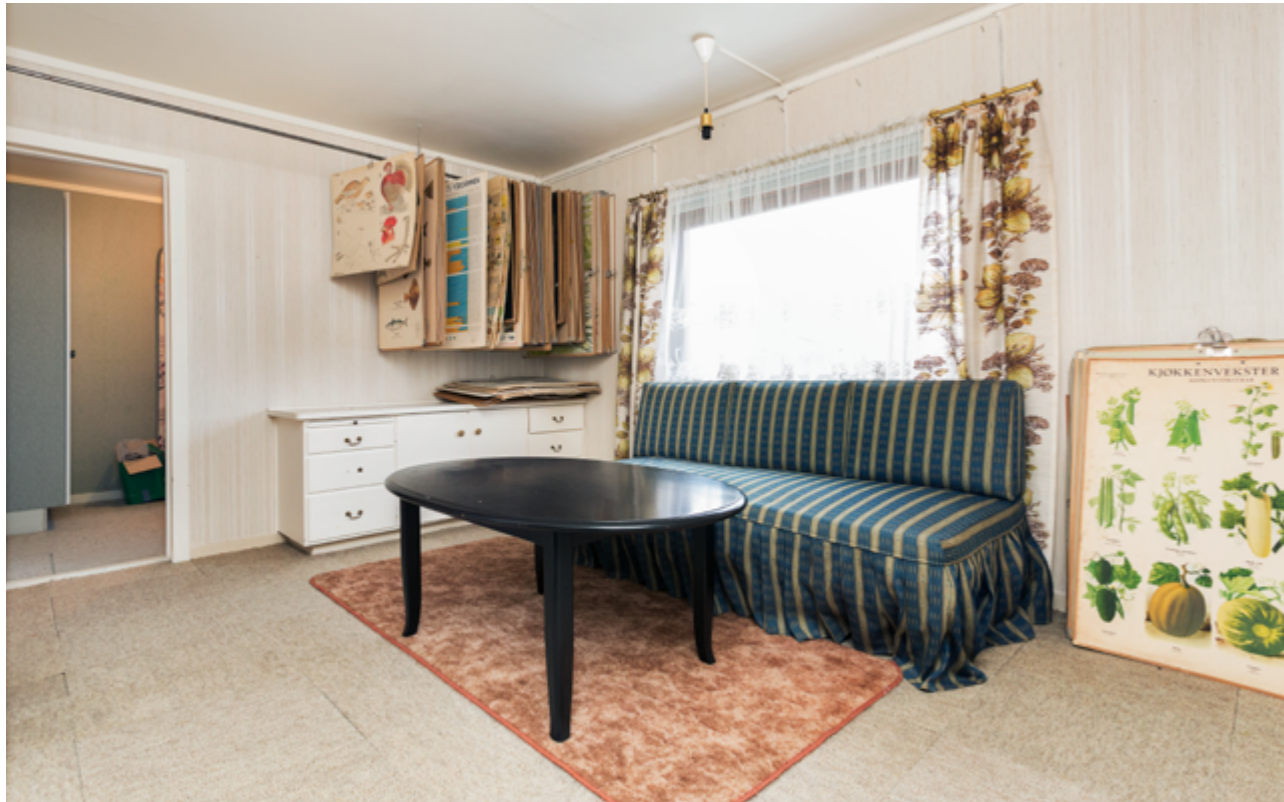
Rom vest 2. etasje beskrivelse

Bygningsplater, malt. Malte taklister uten profiler.

Kottene kan brukes som lagerrom, men uten at interiøret endres. Rommet kan brukes til temporære utstillinger med reversible løsninger.

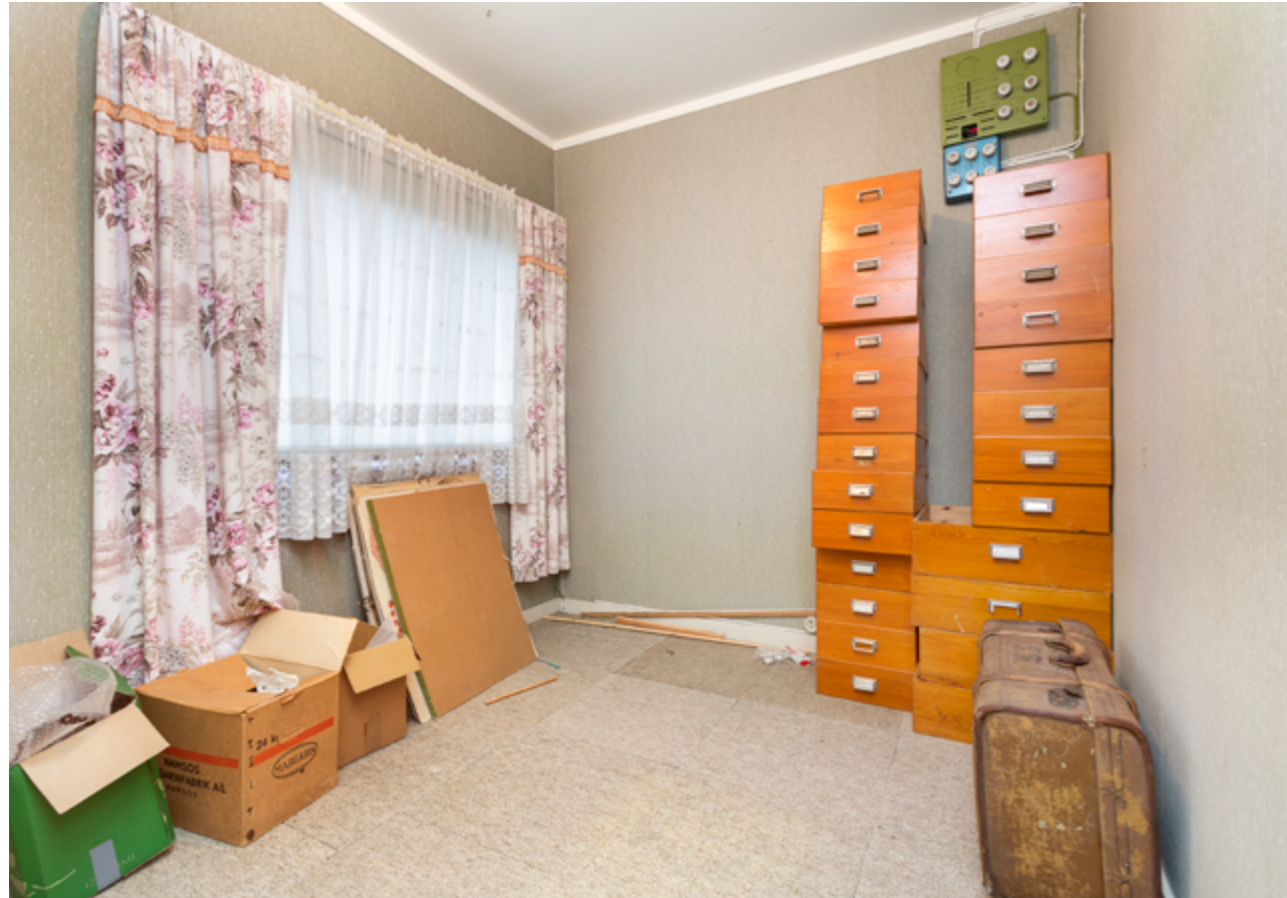
Lite rom vest 2. etasje beskrivelse

Bygningsplater, malt. Malte taklister uten profil.

Rommet ryddes og brukes som lager med reversible løsninger.

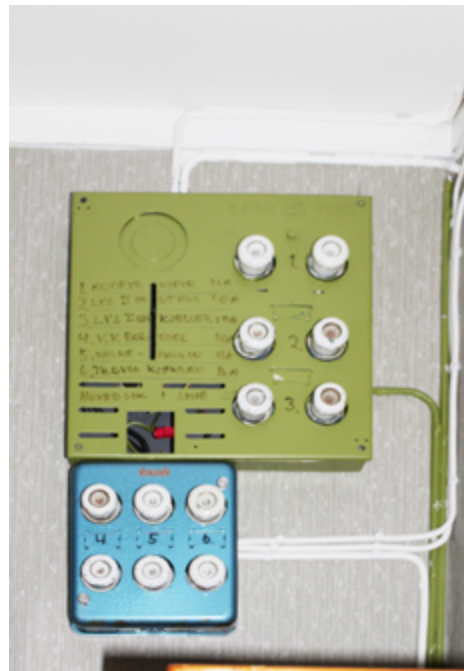
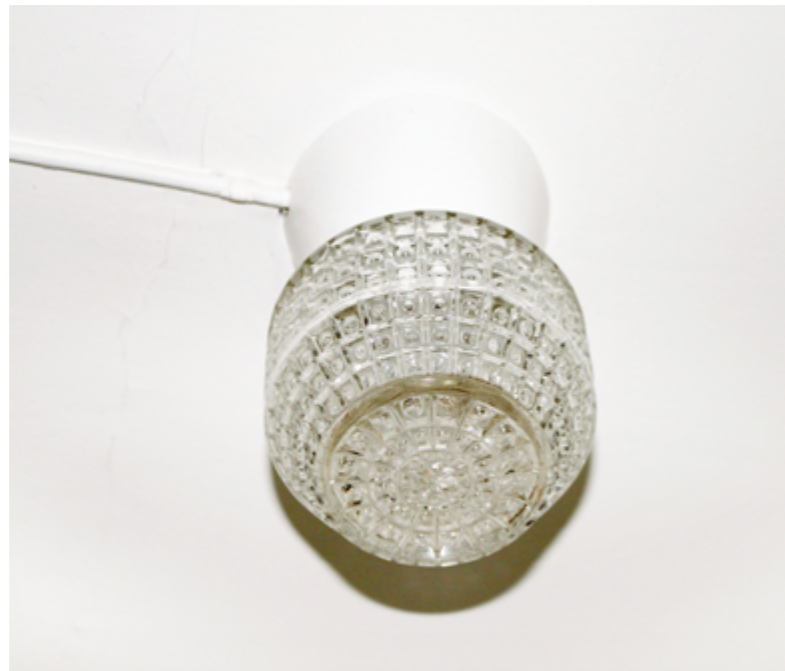
Himling

Nye tiltak

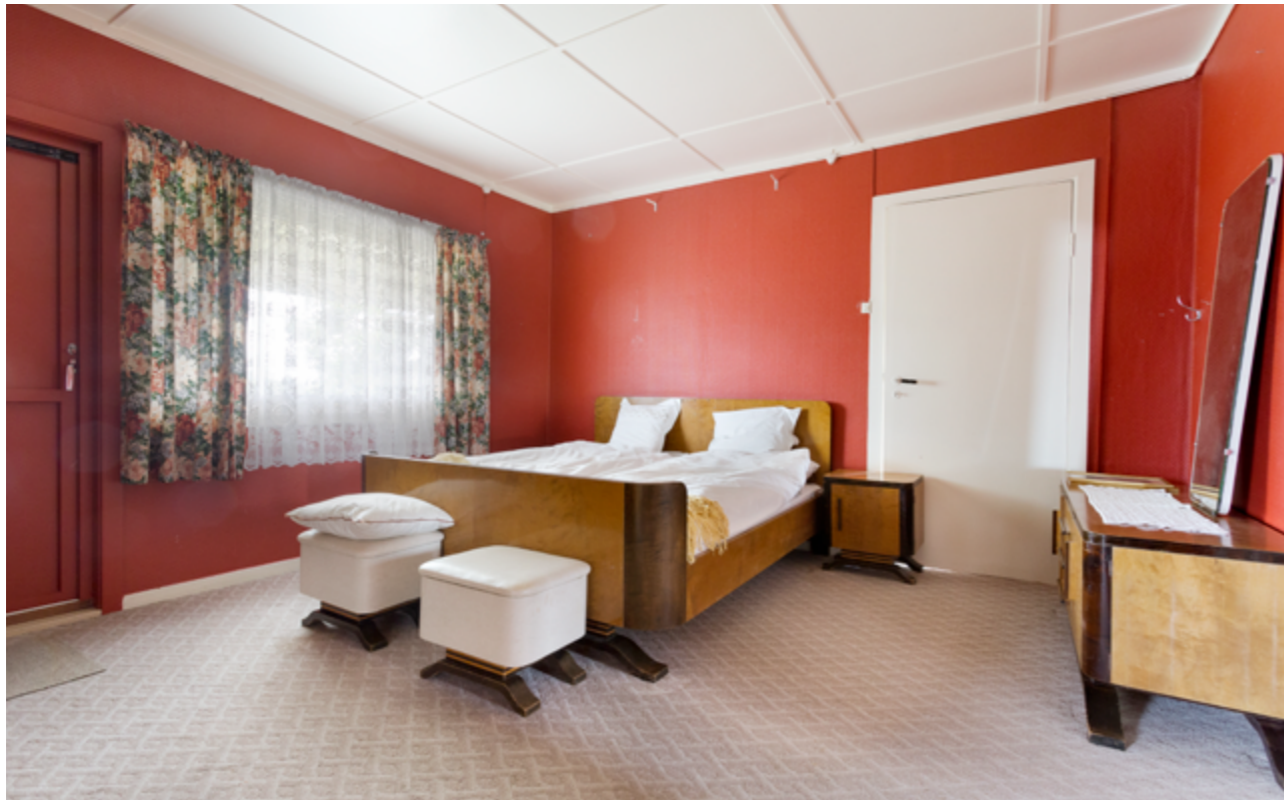
Soverom 2. etasje beskrivelse

Bygningsplater, malt. Malte, enkle taklister uten dekor.

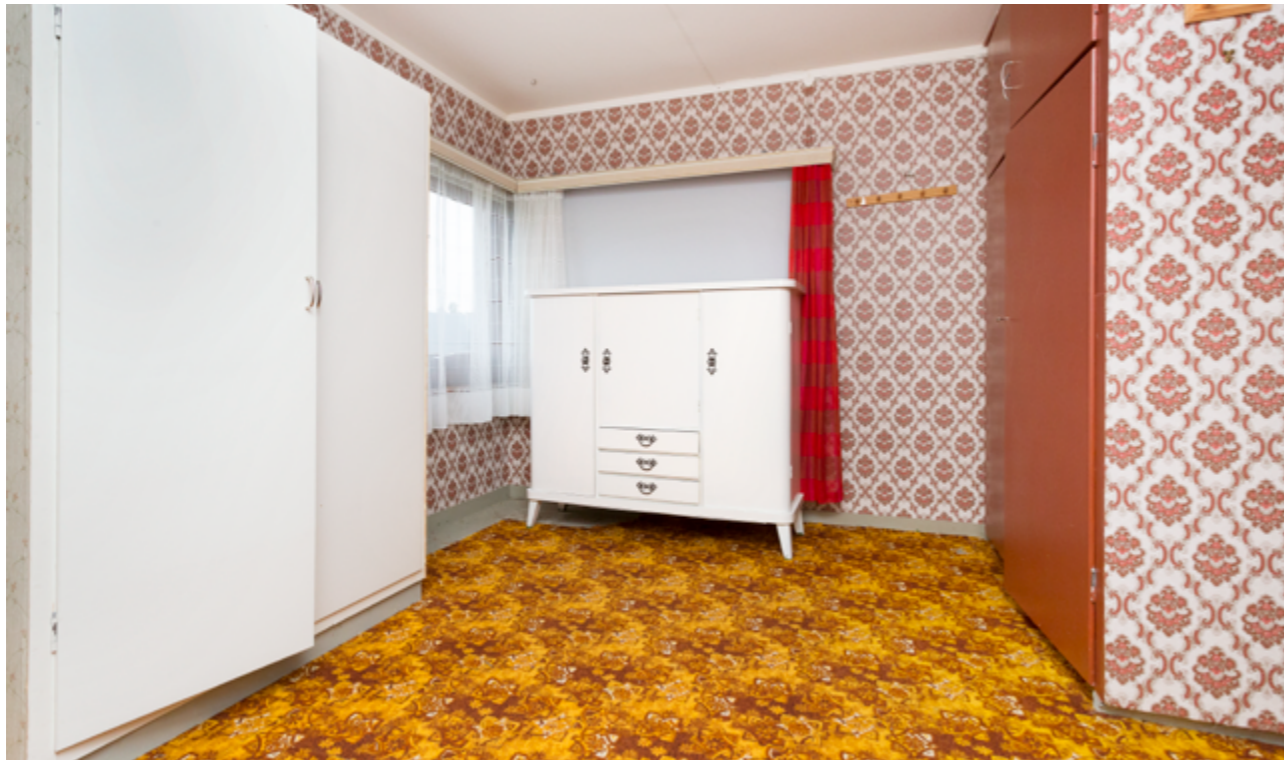
Lite rom øst 2. etasje beskrivelse

Bygningsplater, malt. Malte taklister uten dekor.

Rommet brukes til lagring av tekstiler og en temporær utstilling med utstyr fra en frisørsalong. Nyere skapmøblementet med skuffer og skap ved dør bør fjernes. De resterende skap brukes til lagring av tekstiler. Andre løse skap til tekstiloppbevaring kan settes inn i rommet.

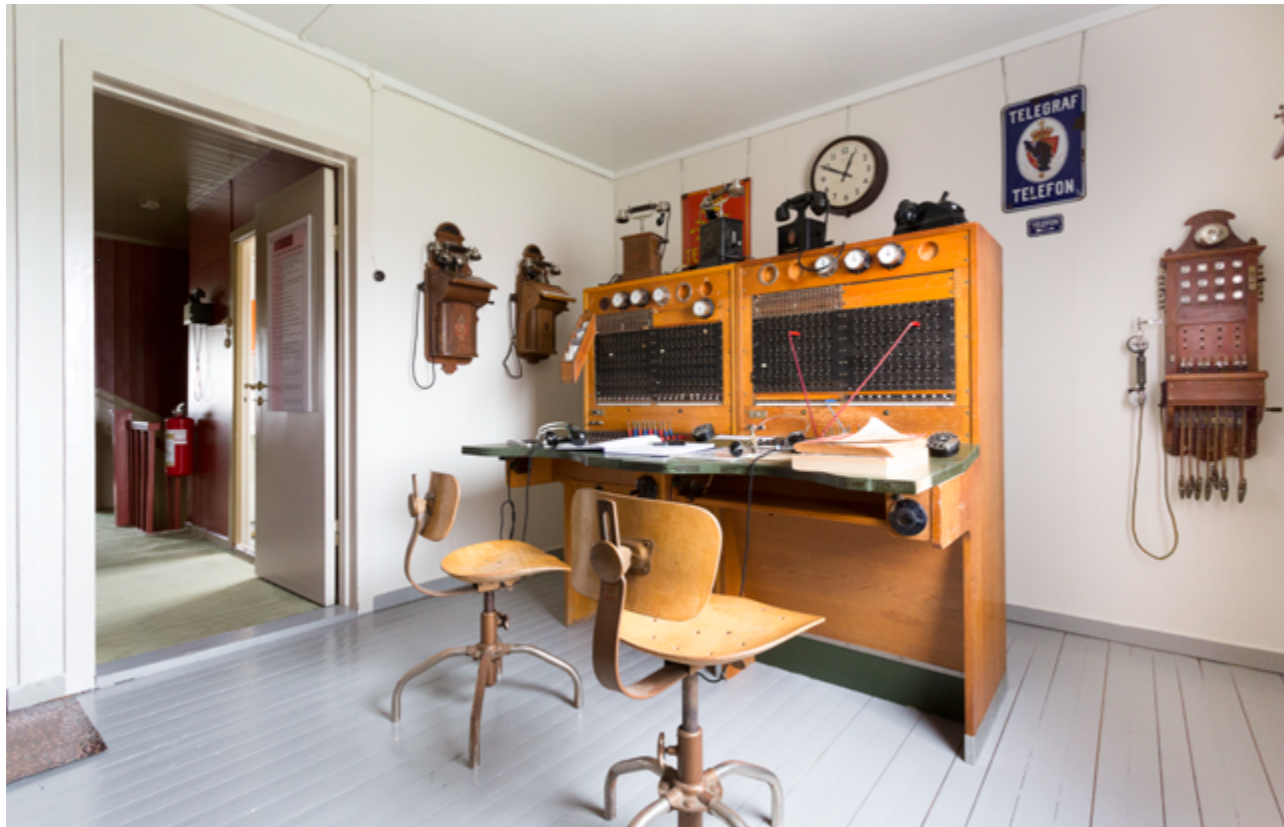
Rom med teleutstilling 2. etasje beskrivelse

Malte bygningsplater. Malte taklister uten profil.

Så lenge teleutstillingen er i rommet, er det ingen grunn til å gjøre noe med det.

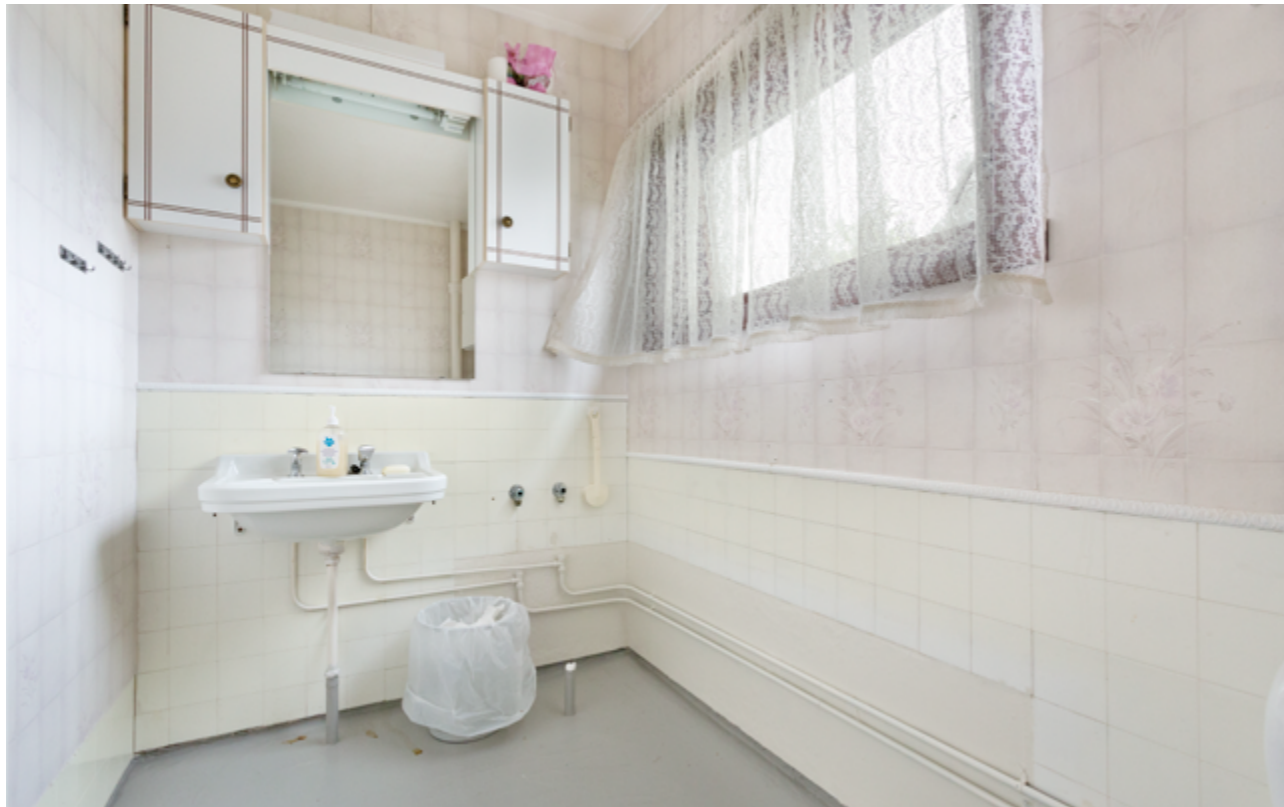
Bad/toalett 2. etasje beskrivelse

Malte plater. Malte taklister uten profil.

Det har opprinnelig vært et badekar i rommet. Det settes inn et tilsvarende badekar.

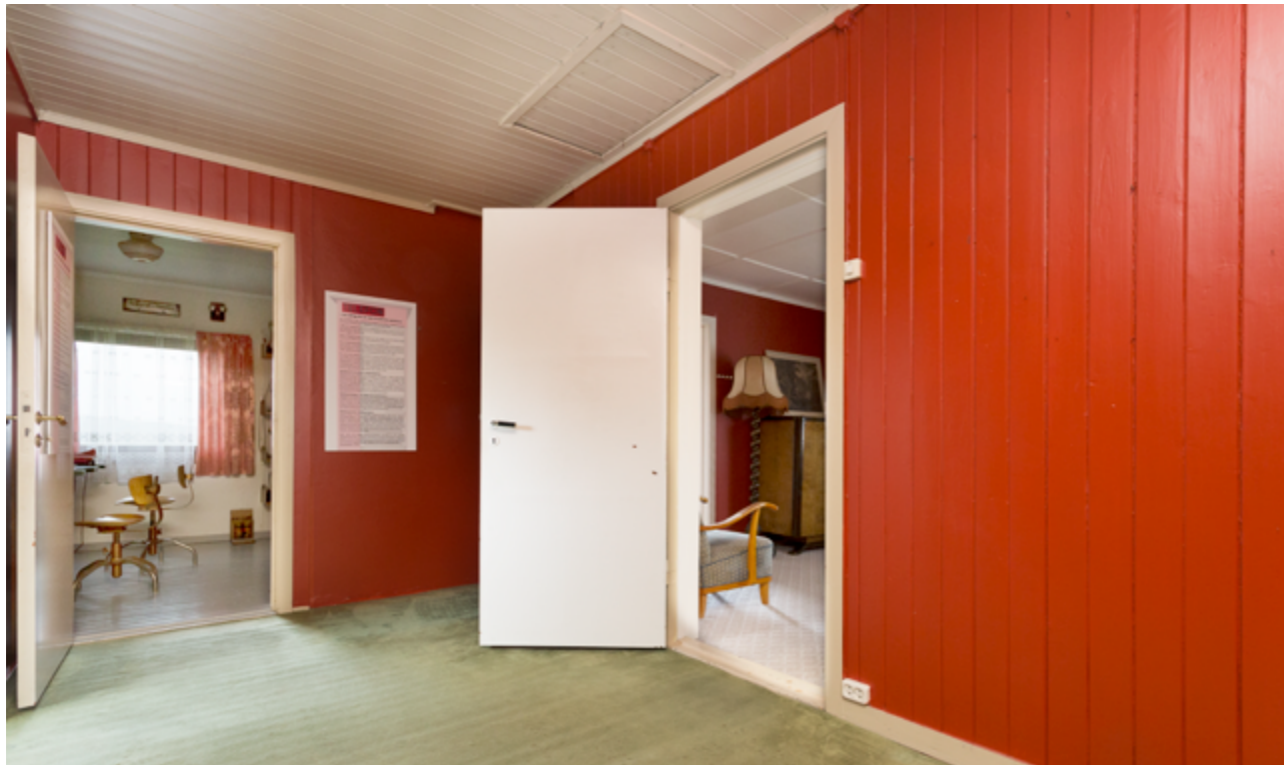
Gang 2. etasje beskrivelse

Faspanel. Malt. Malte taklister uten profil.

Teppet lukter sigarettøyk. Teppet kan evt. renses eller man kan oppgradere det originale gulvet som ligger under.

Veggplassen bør brukes til titteskap. Belysningen må oppgraderes til utstillingsnivå.

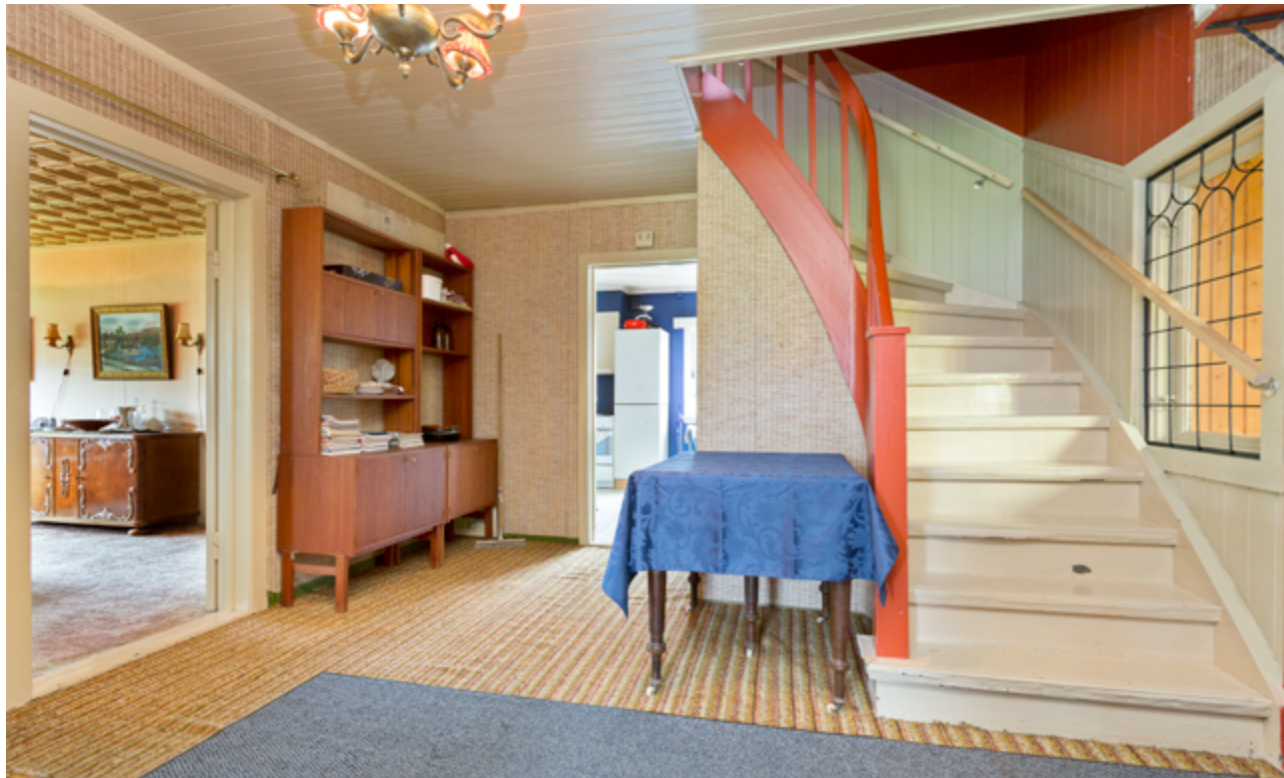
Trappeløp beskrivelse

Faspanel, malt.

Den nye håndløperen på trappens veggside beholdes som et nyttig tiltak for tilgjengelighet.

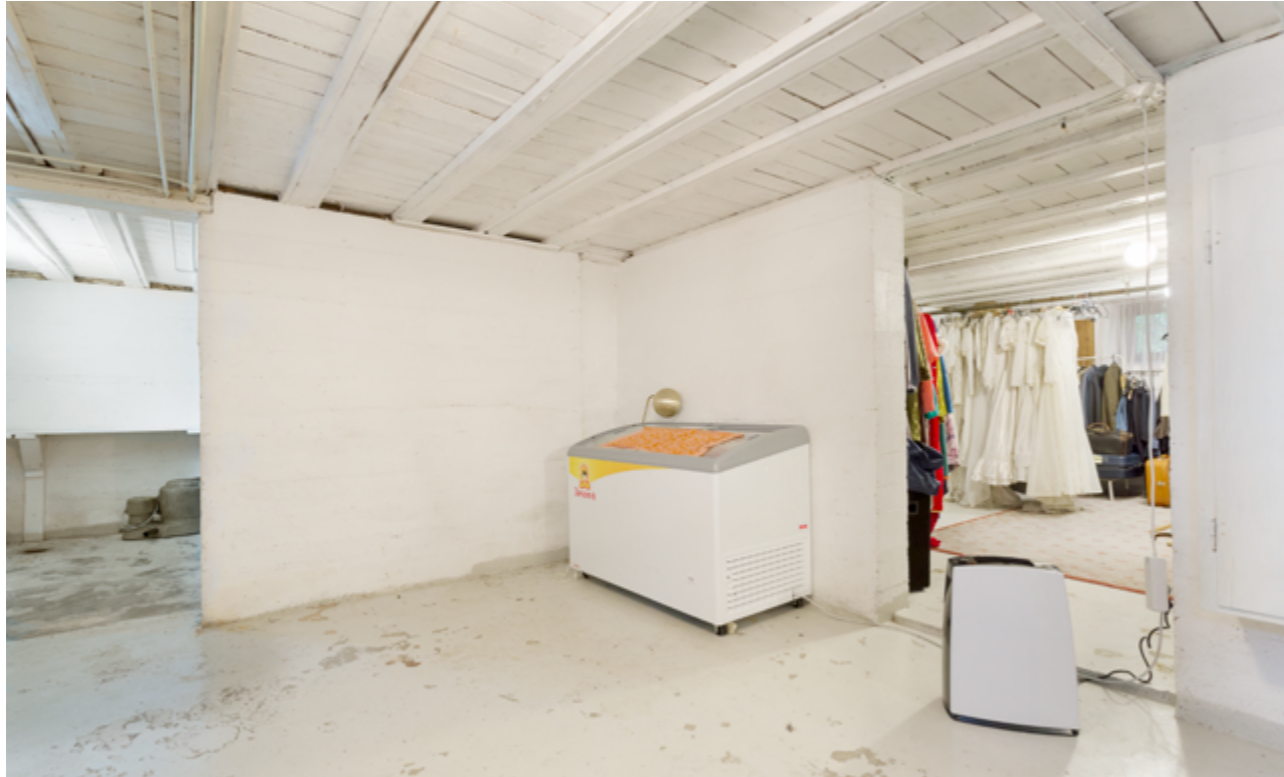
Kjeller beskrivelse

Himling
Malt tretak.

Vegger
Malte murvegger.

Dersom kjelleren ikke har for stor luftfuktighet, kan den brukes som lager for rekvisitter. Montere avfukter med slange til sluk.
