Sandmo rapport og idekatalog

Mia-Museene i Akershus 2017.

Hovedbygning restaurering utvendig

Hovedbygningens interiør

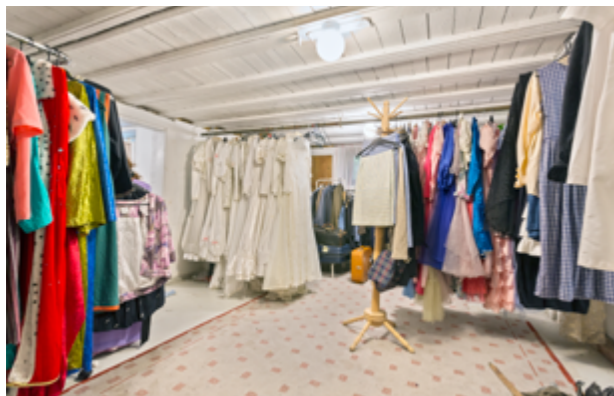
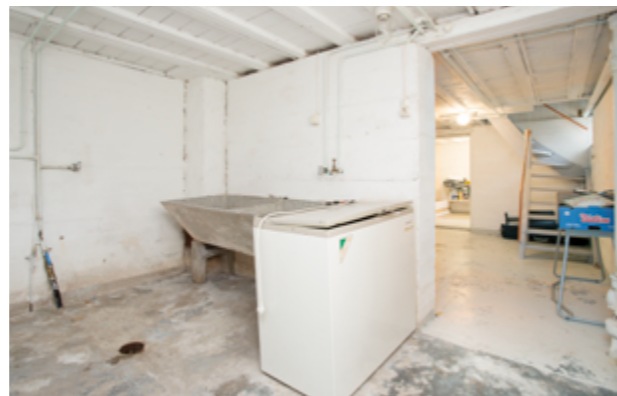
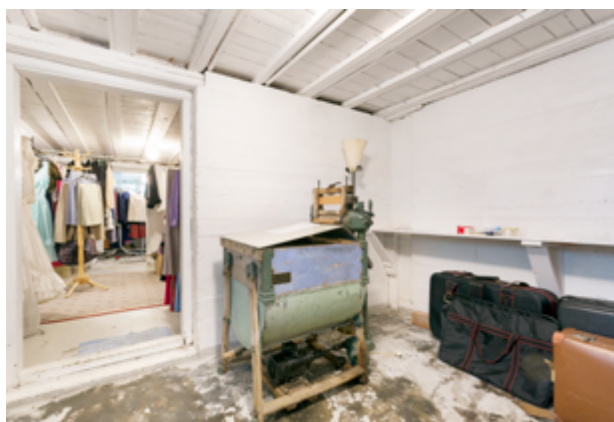
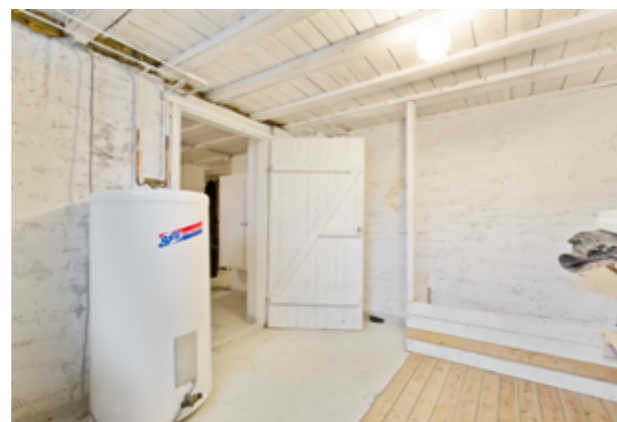
Kjeller beskrivelse

Himling
Malt tretak.

Vegger
Malte murvegger.

Gulv
Støpt malt gulv.

Vindu
Flere små vinduer.

Dør
Flere innerdører i malt panelt tre. En ytterdør.

Trapp
Tretrapp fra gang i 1. etasje.

Annet
Støpt vaskekum. Faste vegghyller.

Kjeller med intakt eldre interiør.

Bør bevares mest mulig intakt, men samtidig brukes som praktiske oppbevaringsrom.

Dersom kjelleren ikke har for stor luftfuktighet, kan den brukes som lager for rekvisitter. Montere avfukter med slange til sluk.
