# Bebyggelsen på Grindflekken i Øvre Rendal

Hva en branntakstbeskrivelse fra 1886 og et gammelt bilde kan fortelle.

Av Amund Spangen

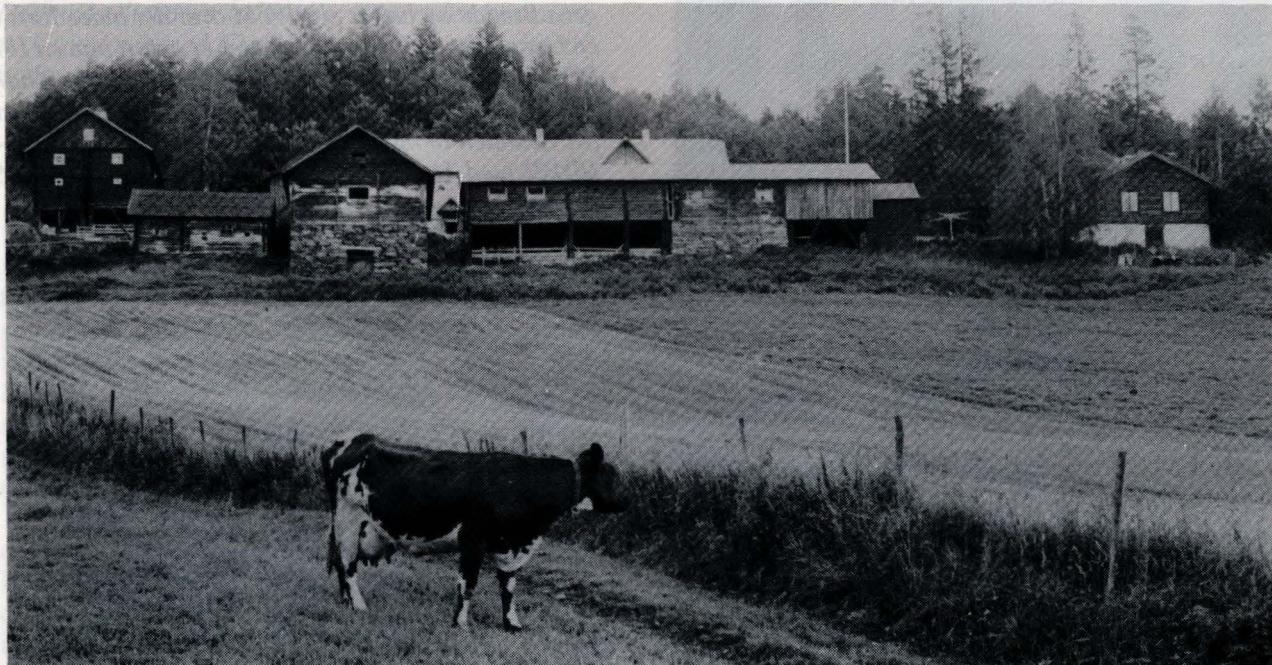
Bebyggelsen på Grindflekken i 1989. Fra venstre: Bur, grishus, fjøs, stall, våningshus.

Bak uthusrekka sees taket på hovedbygningen, bygd ca. 1900. Foto: Musea i Nord-Østerdalen, Amund Spangen, 1989.

Beskrivelsen av hus nr. 2 til 5 gjelder mesteparten av uthusrekka, «vestveggen» i tunet, som altså inne-

holdt stall, saufjøs, kufjøs og grisehus. Beskrivelsen gir opplysninger om byggekonstruksjon, byggematerialer, funksjoner, størrelse, antall etasjer, antall vinduer og dører, beliggenhet i tunet, fasadebehandling, vedlikeholdstilstand osv. Husa er delvis de samme som fortsatt står i tunet. Kufjøset, slik det står i dag, svarer nøyaktig til beskrivelsen fra 1886, mens de andre husa oppgjennom åra har undergått forandringer.

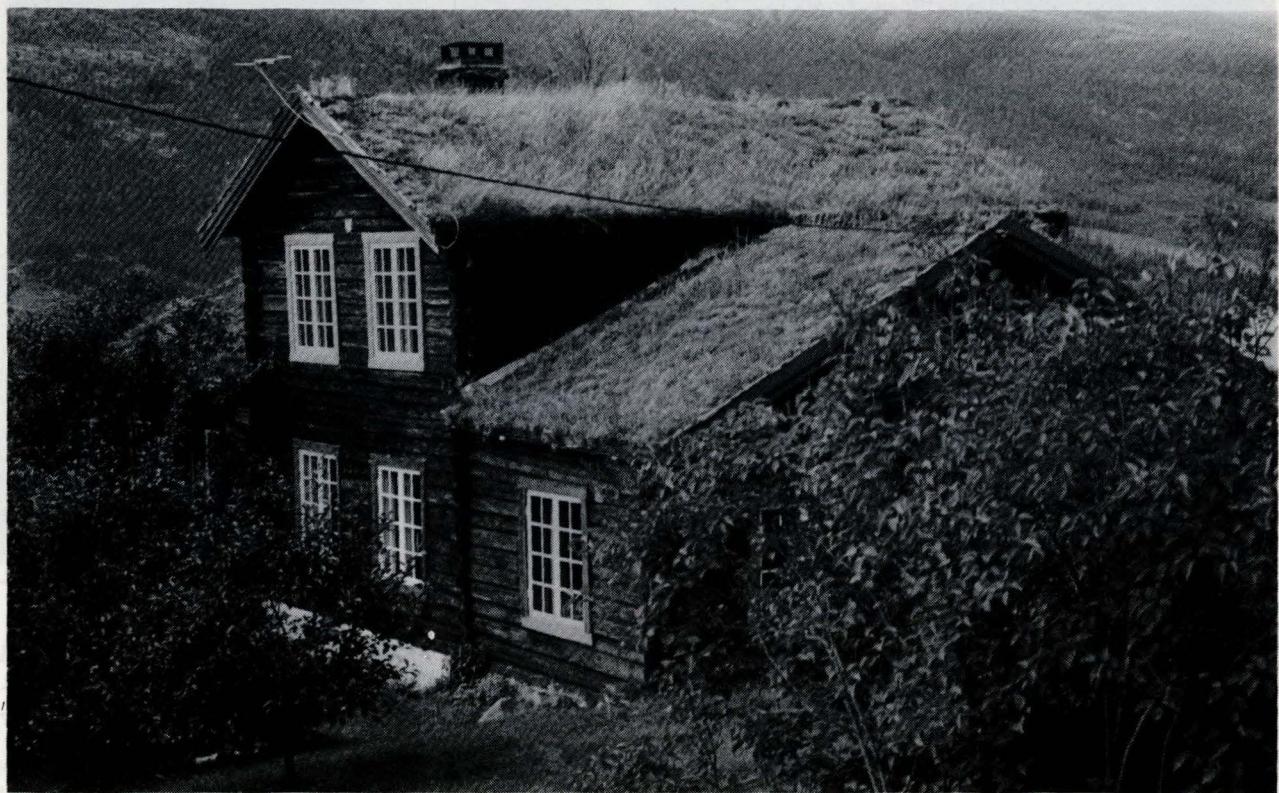
«En enetas Hovedbygning, hvis Røst dog er gjennembrudt ved en Opbygning fra dens Midte».

Foto: Musea i Nord-Østerdalen, Amund Spangen, 1989.

**1. En enetas Hovedbygning, hvis Røst dog er gjennembrudt ved en Opbygning fra dens Midte, opført af Tømer og Bord, 16 m. lang, 8 m. bred og 5 m. høi, til underste Røst, Opbygningen gaar over Bygningens Bredde og hæver sig  $1\frac{1}{2}$  M over det indre Røst i en Længde af 6 M. Bygningen, der er opført paa en  $1\frac{1}{2}$  M tyk og gjennemsnitlig  $1\frac{1}{2}$  M høi Graastensmur, har 2de Kjældere i denne, 2 Skortenspiber, den ene opført fra Grunden af og den anden fra Ramen, Tag af Træstikker med Undertag af Næver, Jord og Lækter, 16**

*Fag Vinduer, deraf 12 dobbelte, 10 Døre, deraf 1 dobbelt Indgangsdør. Foruden Gang underst og i den midtre Tilbygning, har Bygningen en større Stue, Kjøkken, Spiskamer, 3de Se(n)geværelser, deraf et større i den midtre Opbygning.*

*Denne Bygning, der er i god Stand og malet for en Del med Oliefarver indvendig, takseredes saaledes:*

Bygningen som er oppført som nr. 1 i branntakstbeskrivelsen fra 1886 står fortsatt og utgjør «sørvegen» i firkanttunet på Grindflekken. Huset var ganske forfallent, men for noen år sia ble det istandsatt og er i dag bolig for Idun og Egil Grindflekk. Restaurearringsarbeidet er blitt utført med nennsomhet og med respekt for et fint, gammelt hus. En har klart å bevare særpreg og atmosfære. Branntakstbeskrivelsen fra 1886 levner ingen som helst tvil om at dette er den enetasjes hovedbygningen som står oppført som nr. 1. Den ene av pipene er revet, et par rom har fått forandret funksjon, men huset har den samme rominndelinga og det samme antall vinduer og dører, «og malet for en Del med Oliefarver indvendig». Over vinduene på langveggene i stua står følgende malte innskrifter: «Grindflækken, 1872, Peder Giermundsen, Ingeborg Pedersdtr.» Gjermund P. Grindflækken, som fikk taksert bebyggelsen i 1886, er sønnen til Peder Giermundsen og Ingeborg Pedersdtr. som ifølge innskriftene fikk malt stua i 1872. Spørsmålet er om når stua ble bygd. Stuetypen med et slikt oppbygg på midten, slik som den gamle hovedbygningen på Grindflekken har, kalles lokalt et kaffekvennhus. Kaffekvennhus utgjør et særtrekk i byggeskikken i Nord-Østerdalens. Branntakstbeskrivelsen kan altså gi viktig informasjon om denne særegne hustypen, om utbredelsesom-

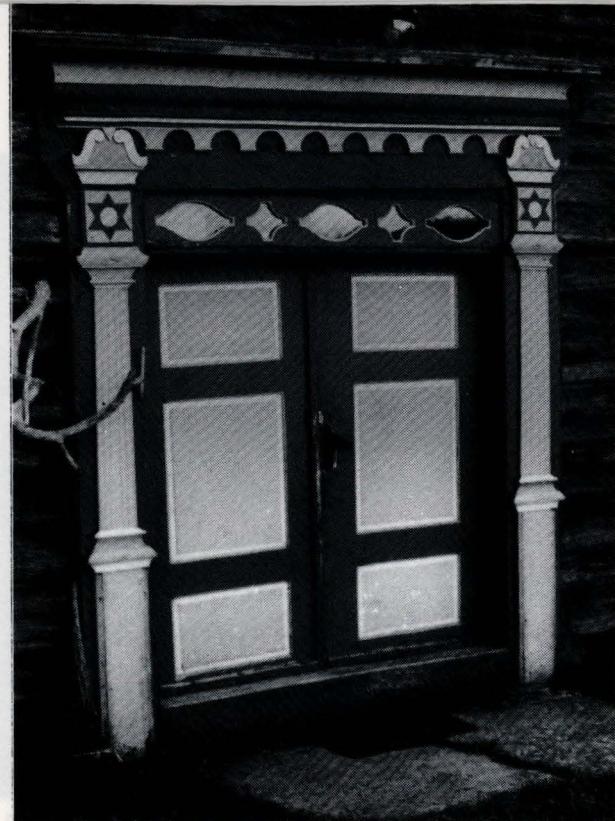
«... Døre, deraf 1 dobbelt Indgangsdør».

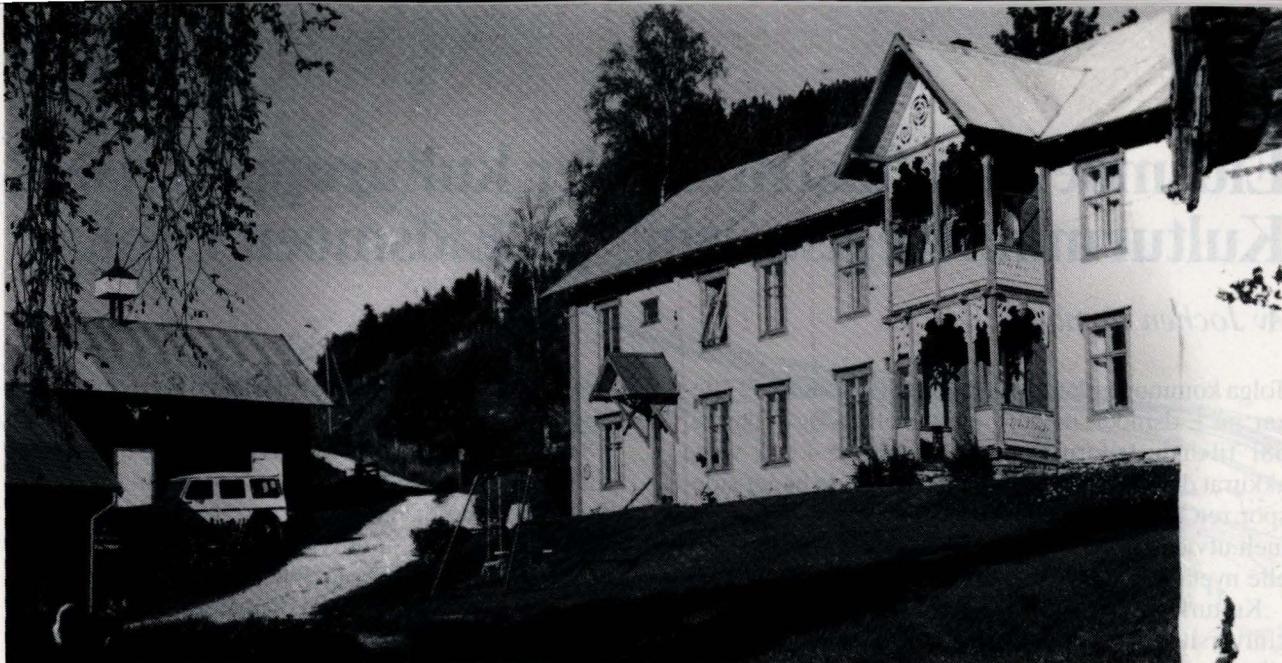
Tunet på Grindflekket sett fra sør. I bakgrunnen uthuset som blant annet inneholder to gamle stabbur. Til høyre hovedbygningen fra 1900.

Til høyre for og parallelt med denne bygningen går nyveien. Der sto stabbur før de ble flyttet. Den gamle veien gikk gjennom tunet.

Lengst nord i tunet på Grindflekken står det i dag et temmelig stort uthus som blant annet inneholder to omtrent like store stabbur og over døra står årstallet 1748.

Stabbura er blitt flyttet til nåværende tomt. Tidligere, før det ble bygd ny hovedbygning, dannet stabbura og eldhuset (hus nr. II) «østveggen» i tunet. På stabburstakset ser vi i dag matklokka som i branntakstbeskrivelsen nevnes i omtalen av hus nr. 6, låvebygningen.
