**Referat fra WS 13  
Blikkenslagerarbeid  
Drøbak og Follo Museum  
22 oktober 2012.**

Drøbak, 14 november 2012

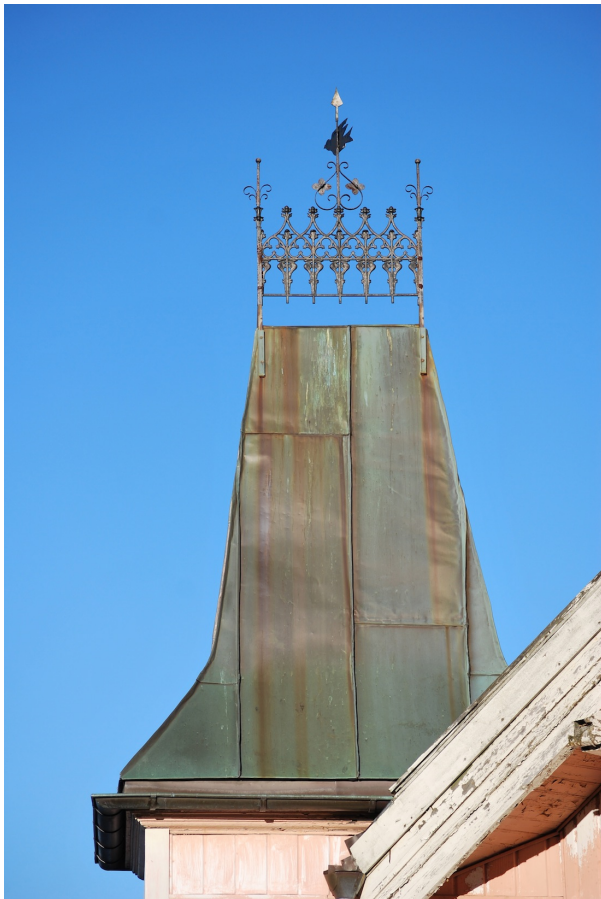
*Skivetekking, kobber. Tårnhuset, Drøbak*

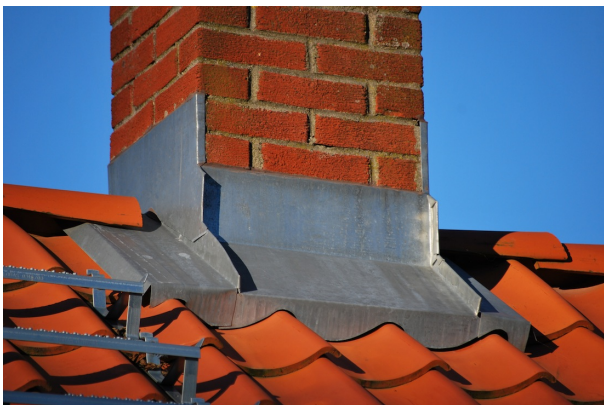
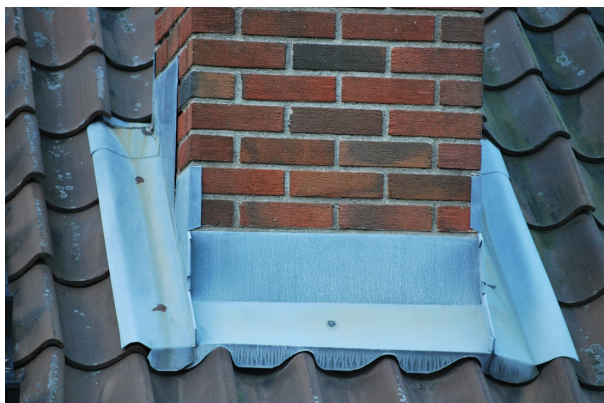
2 stk. Pipebeslag. Nederst med trapping av sidebeslag

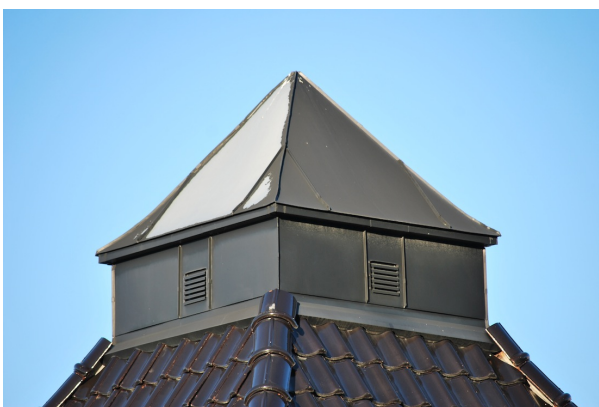
Båndteking, Plastbelagt stål, Trafokiosk

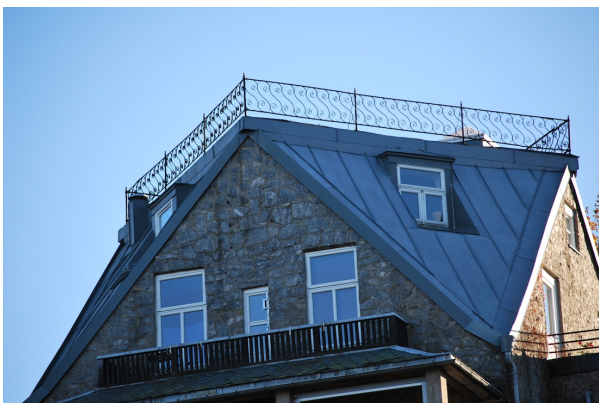
Båndteking, Sink, Steinvillaen, Drøbak

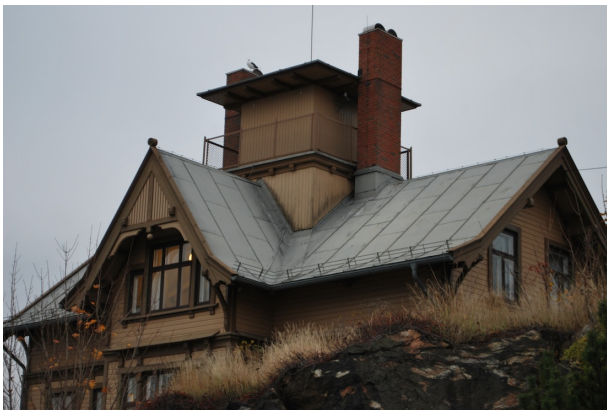
Skivetekking, Biologen, Drøbak

Sammenfalsingen kan være enkel og dobbel. Enkel fals kan brukes på bratte tak. Dobbelt fals er mer omstendelig og mer vanntatt. Etter 1980 ble en stor del av arbeidet monteringsarbeid.

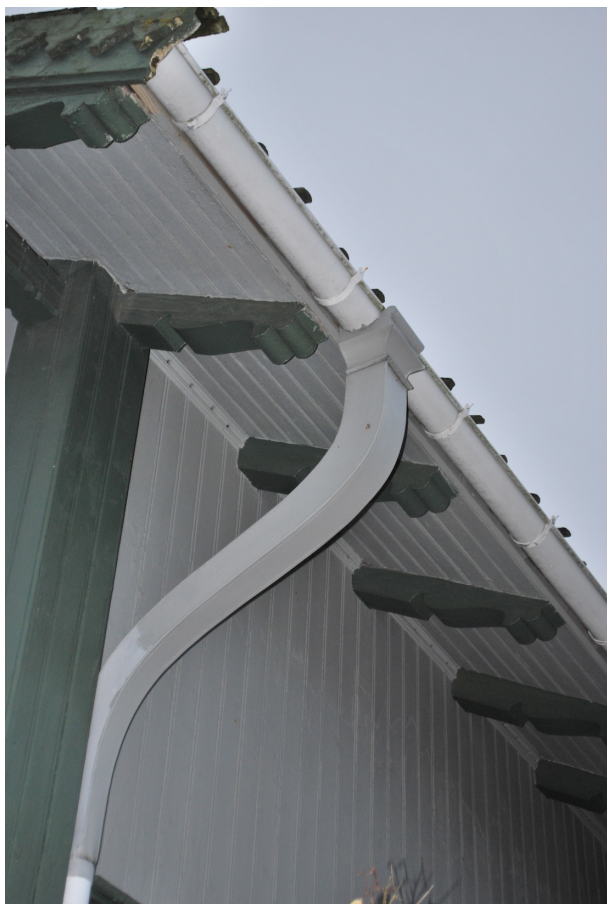
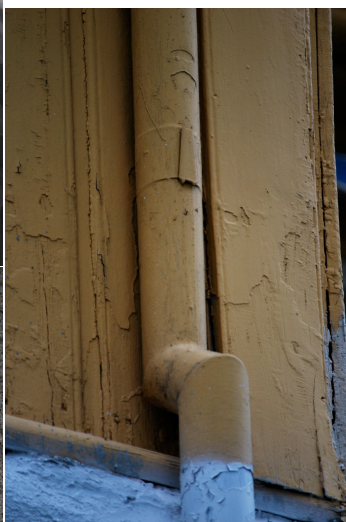
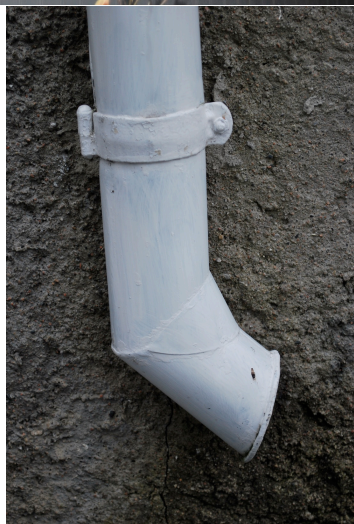
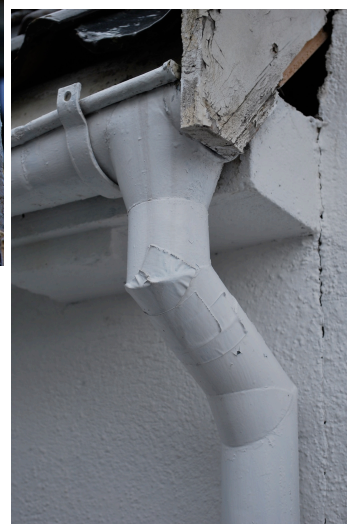
Diverse eldre håndlagde nedløp
