# International Restoration Camp Kuldiga, Latvia, 29. juni-5. juli 2009

### Kuldiga desember 2009

# Internasjonal workshop Old building – new story Kuldiga, Latvia, 13.-17. september 2010

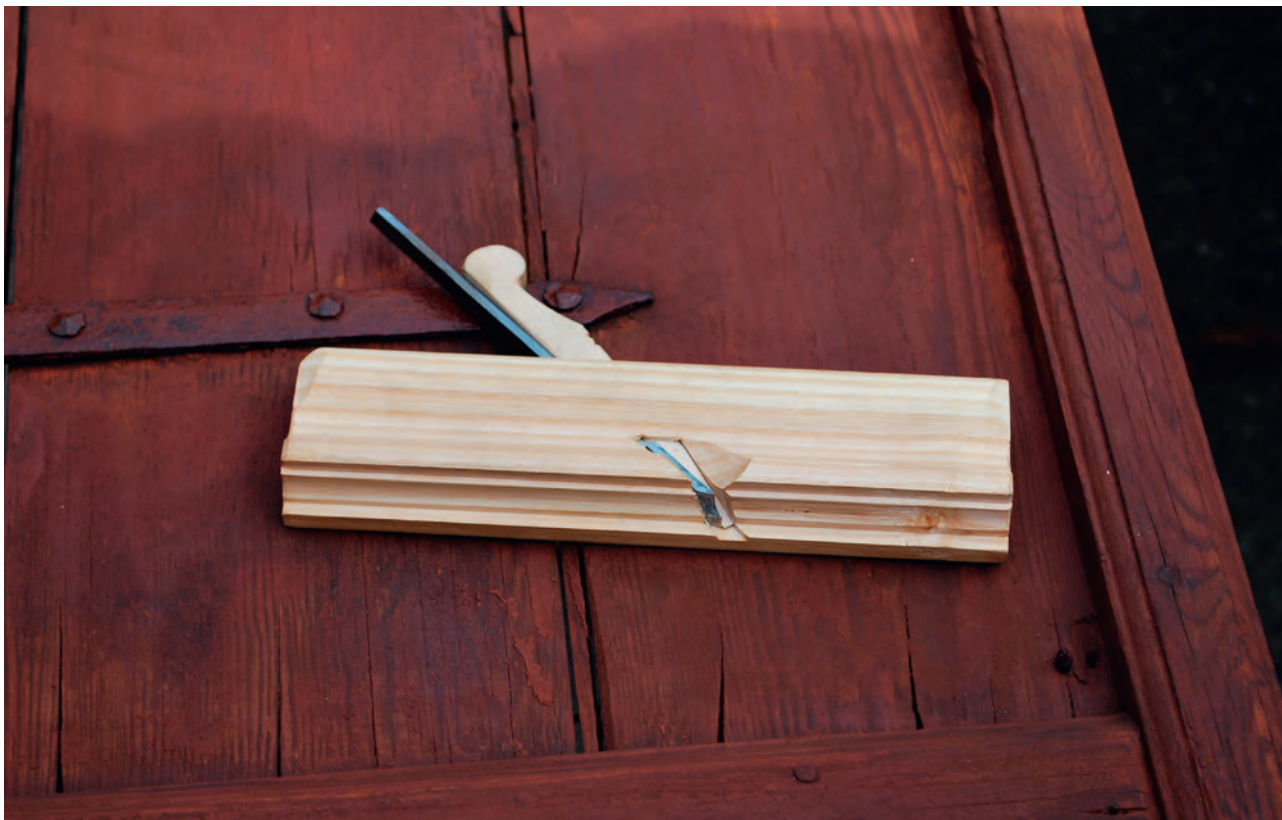
Vindusskodde (Baznica gate 28) og profilhøvel som passer til dekklisten til høyre. Høvelen er ny og laget av Jarle Hugstmyr (NHU), som var en av kurslærerne på workshopen.

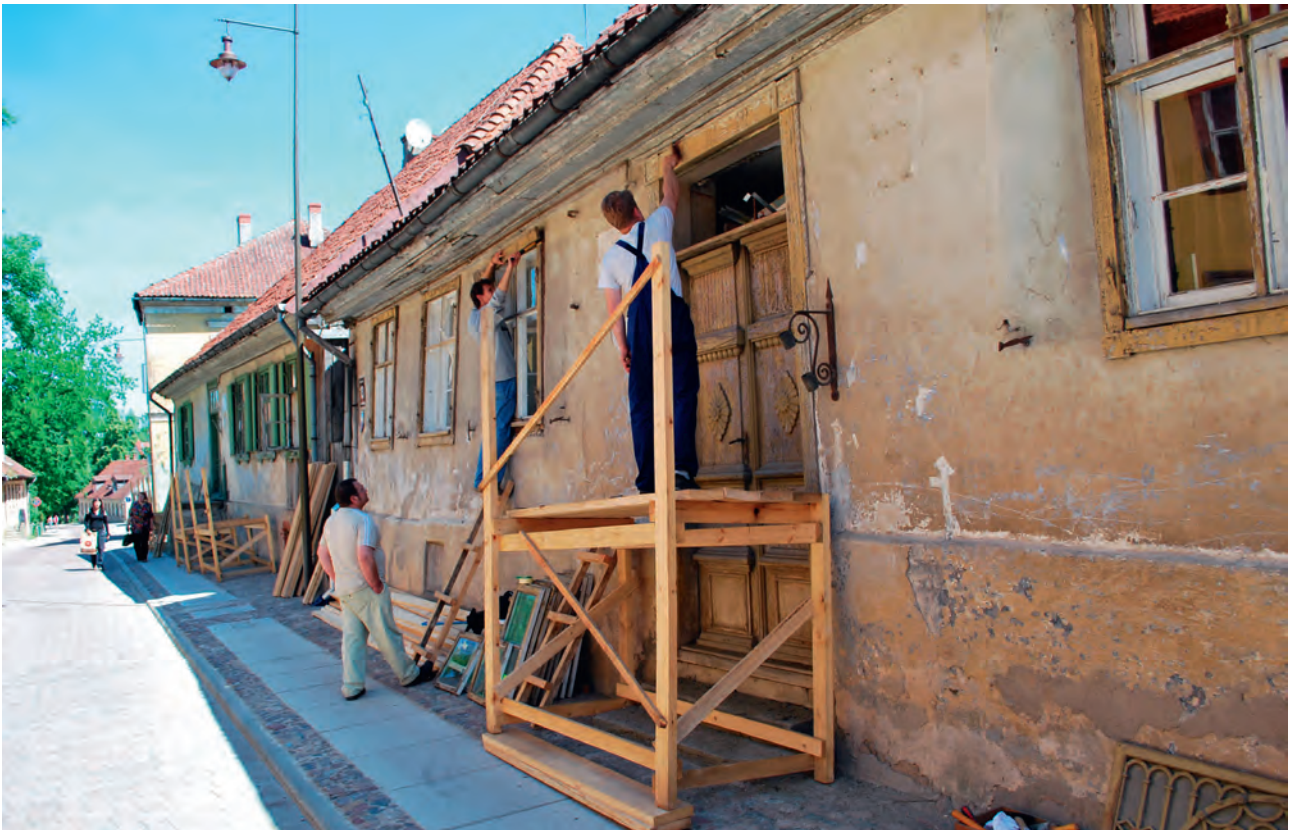
Kalnagate 13 i Kuldiga. Begge husene på bildet er fredet, og er med i et byoppussingsprosjekt, hvor fasader mot gaten med alle detaljer pusses opp.

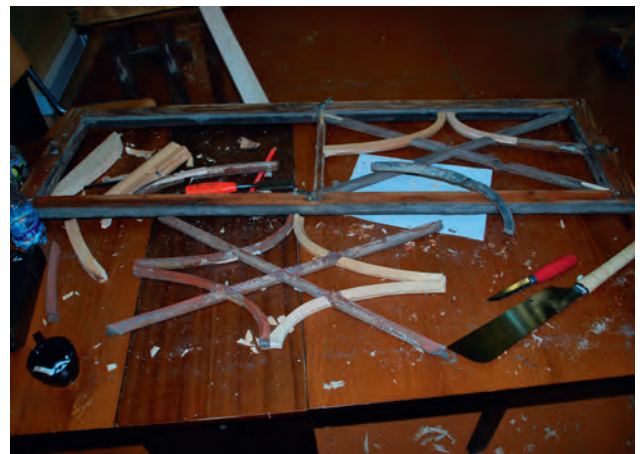
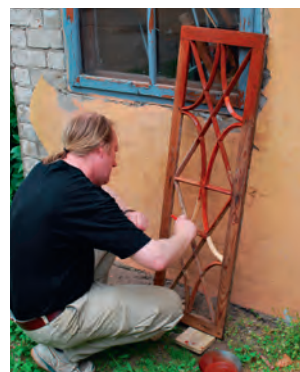
Overlysvindu i Jelgava gate 9

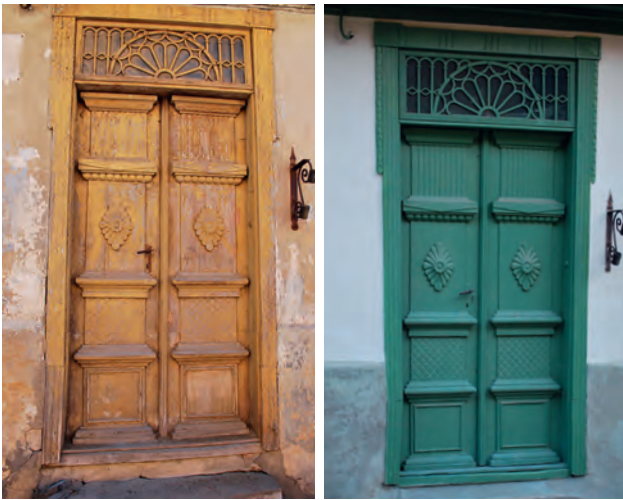
Døren i Kalna gate 13, før og etter.

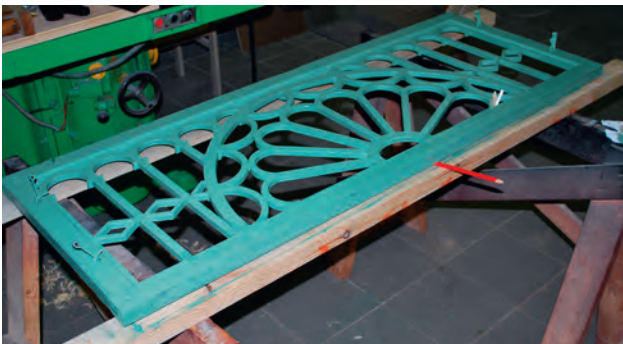
Nymalt overlysvindu i Kalna gate 13.

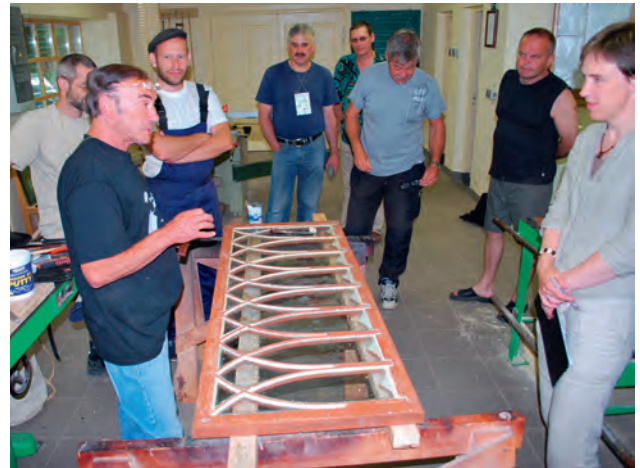
Underveis i workshopen hadde vi stadige samlinger rundt i de forskjellige gruppene, hvor valg av løsninger ble diskutert, og håndverkerne

fikk demonstrert bl.a. glasskjæring og innkitting av glass. I Kuldiga ser vi idag nesten bare glass innlistet med trelister. I forbindelse med de pågående restaureringsarbeidene, blir nå vindusglassene igjen kittet inn. Dette er teknikker Gunnar og Knut demonstrerte flere ganger. I løpet av uken ble det også holdt presentasjoner fra de andre nordiske byene, som fortalte om sine planer og pågående arbeider.

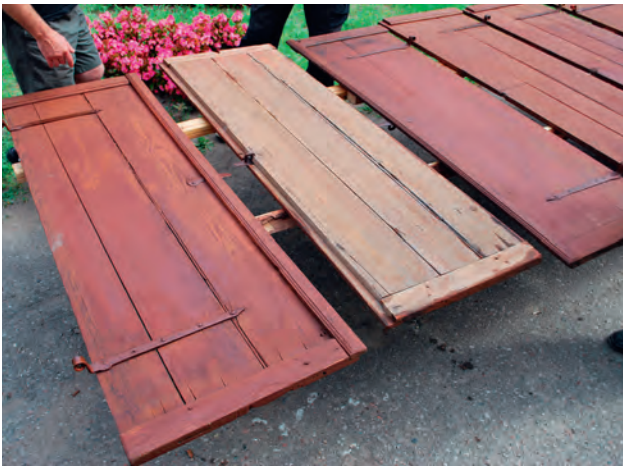
Vindusskodder til Baznica gate 28, grunnet.

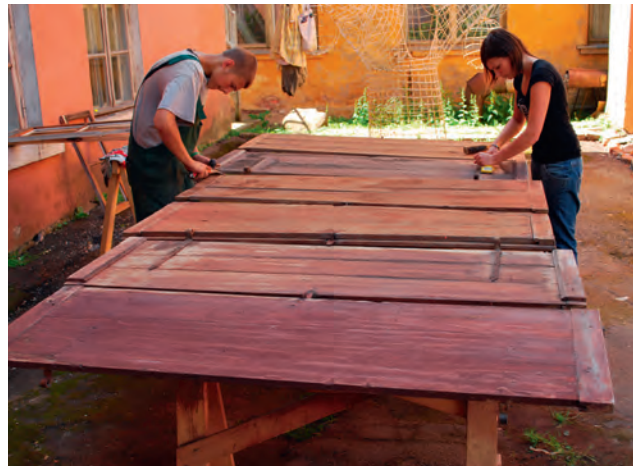
Skraping av vindusskodder. På bildet: studenter fra Kuldiga.

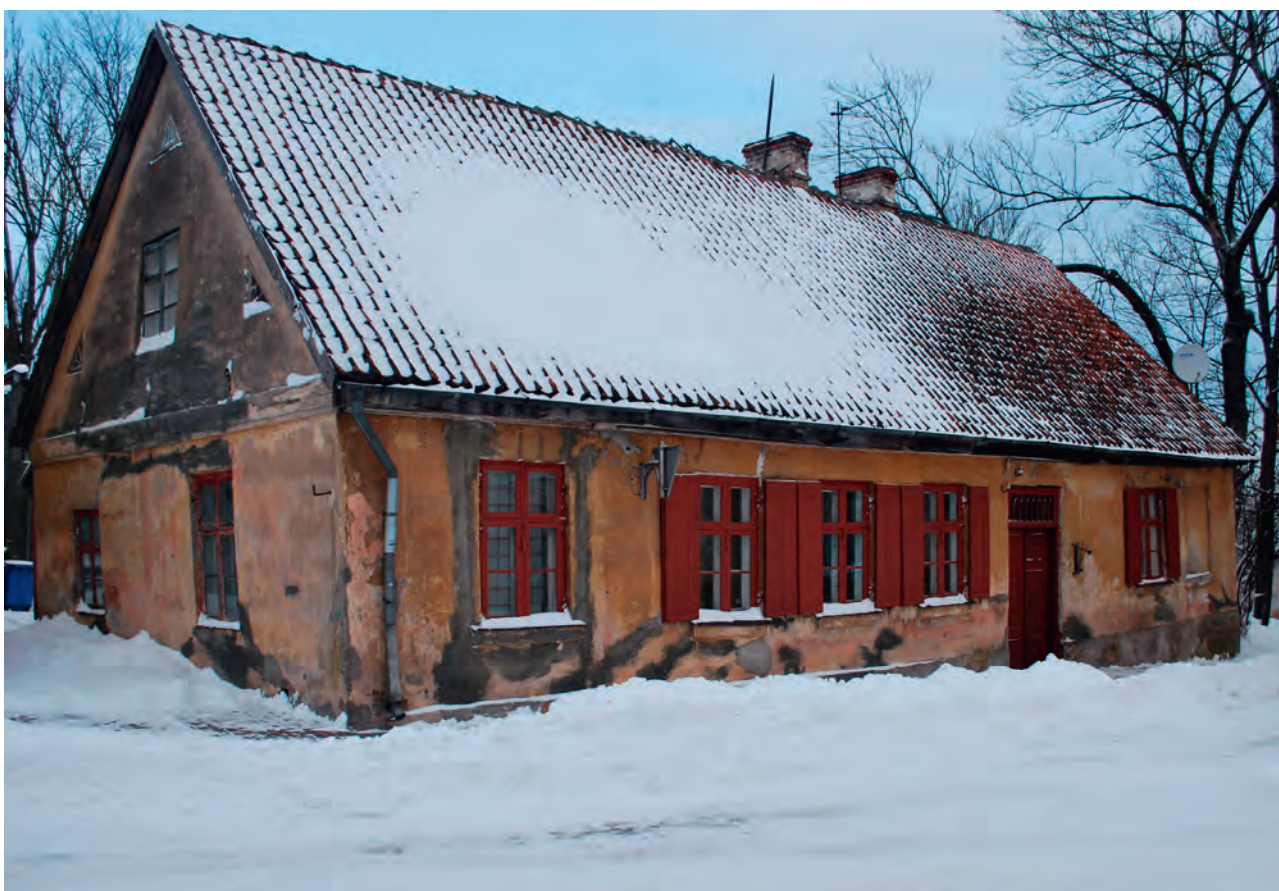
Baznica gate 28, restaurert dør, vinduer og skodder.

I Baznica gate 28 hadde den tofløyede døren blitt kappet 3 cm, den hadde råteskader i bunnen og et sprukket speil. Det ble utført ganske omfattende reparasjonsarbeider, med innfelling av nye trestykker, for å få døren tilbake i god stand. I tillegg måtte karmen få ny terskel. Overlysvinduet var i bra stand. Det ble vasket og rensket. Senere ble det grunnet, og de gamle glassene ble kittet inn. Noen få glass måtte skjæres nye av gammelt glass. Overlysvinduet i Jelgava gate 9, hadde blitt demontert og var i svært dårlig forfatning, men nesten komplett. Flere av de formskårede srossene måtte kopieres. Vinduet hadde originalt hatt 8 innkittede småglass, men på et tidspunkt var srosseryggene blitt fjernet og ett helt stort glass montert i stedet. Blomsten i midten manglet, men ble kopiert fra et gammelt bilde og fra et tilsvarende vindu på et nabohus. Alt ble rensket og malt.

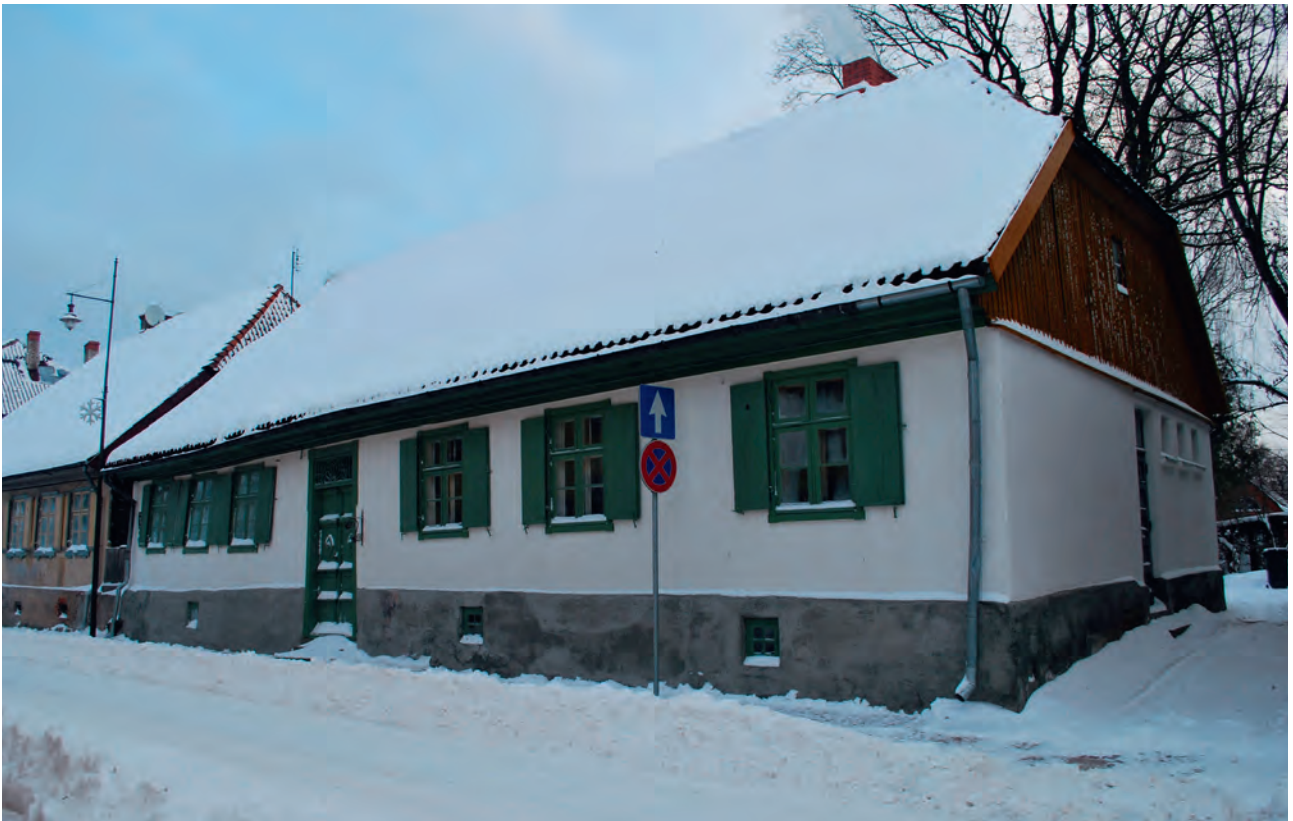
Kalna gate 13, nyrestaurert dør, vinduer, skodder og vegg.

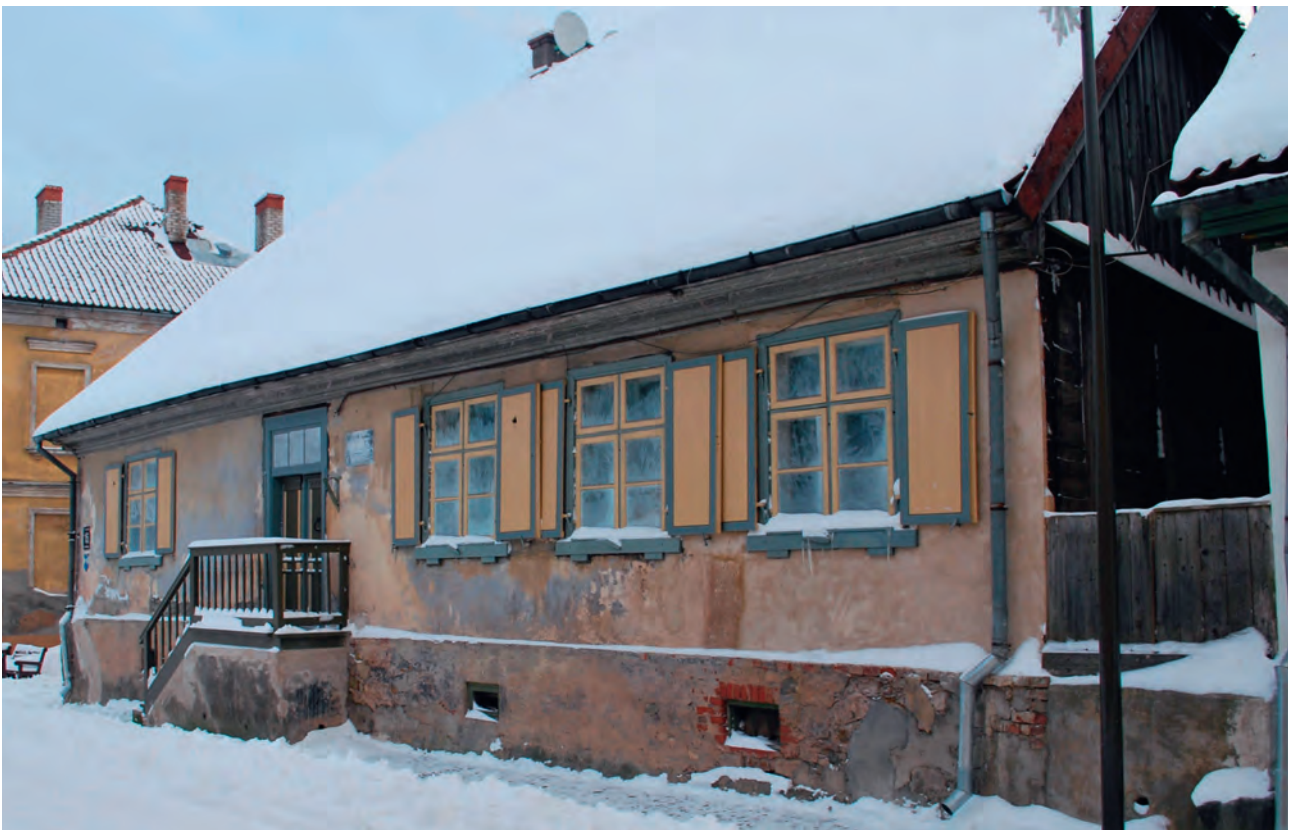
Nyrestaurert dør, vinduer og skodder i Kalna gate 15, Kuldiga.

Døren i Kalna gate 15, en tofløyet dør fra år 1780-1800 hadde blitt skjøtet ned 50-60 cm omkring år 1900, i forbindelse med gateregulering og fjerning av trapp. Døren var i dag ikke i bruk og var i teknisk god stand. Den ble målt opp, detaljer og endringer/utvikling ble registrert og døren ble skrapet, vasket og grunnet med linoljemaling. Overlysvinduet var også i god stand. Det ble demontert, vasket og grunnet. Husets vegger, vinduer, dør og belistning får nå tilbake farger fra husets tidlige periode. Huset er med i et prosjekt, hvor gateløpene skal få tilbake de gamle fargene. Dette er det første huset som pusses opp i Kalna gate og blir et utstillingsvindu for prosjektet.

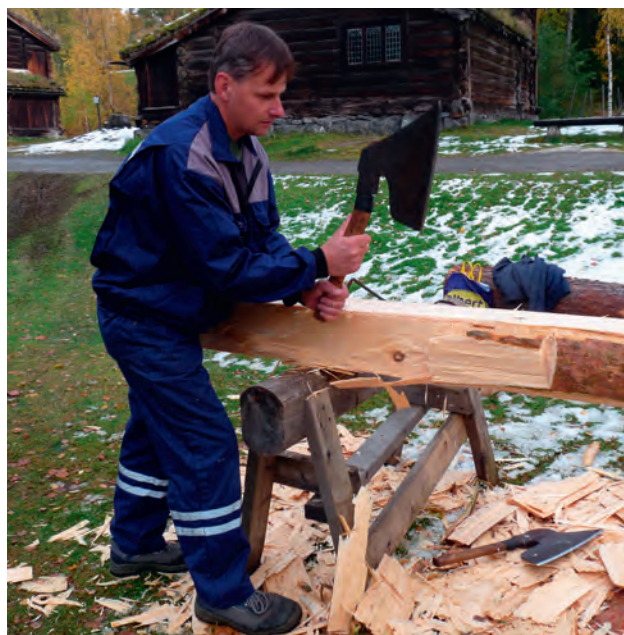
Hugging av firkantstokk. Foto: Hanne Bergseth, NHU.

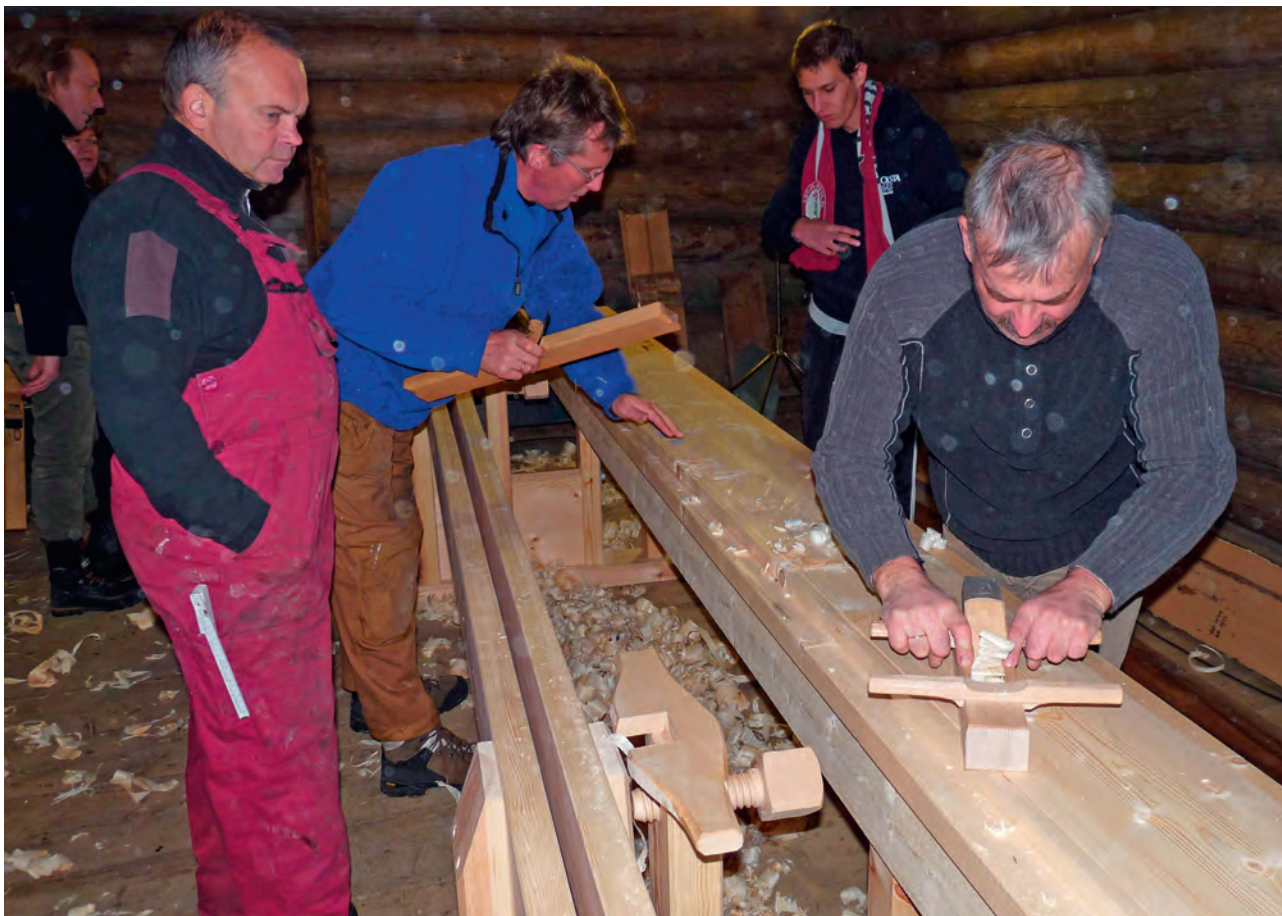
Bruk av skottbenk. Foto: Hanne Bergseth, NHU.

Seminaret tok også for seg bruk av skottbenk. Dette er en spesiell type "høvelbenk" som ble brukt av bygningsnekkere særlig på 1800-tallet,

for å kanthøvle lange bord. Spesielt for golvbord og paneler som skal passe nøyaktig sammen er skottbenken genial. Det finnes flere ulike høvler som er spesialtilpasset bruken av skottbenk - også de med lokale variasjoner og dialekter!

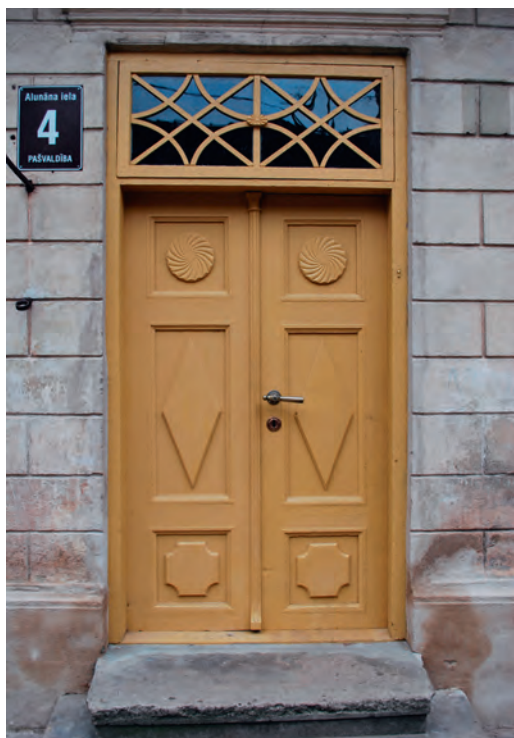
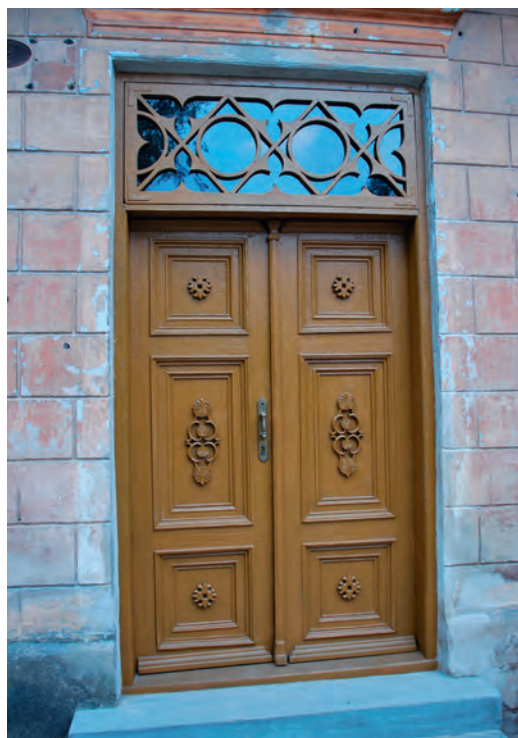
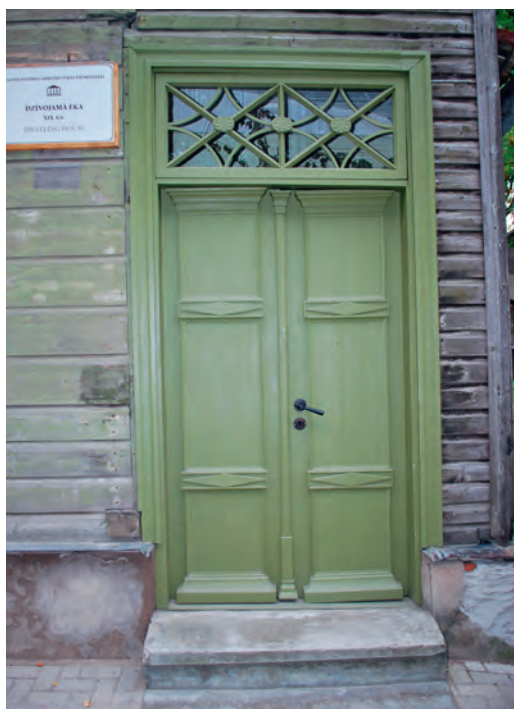
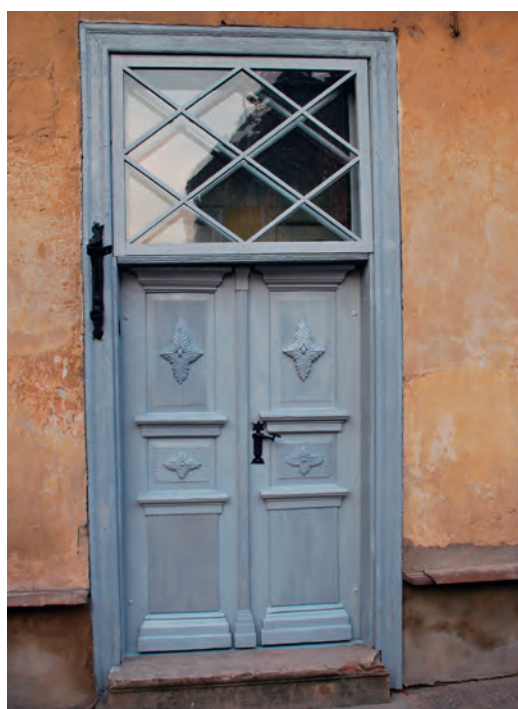
Nyoppussede dører i Kuldiga. Dørene ble reparert og malt på bymuseets bygningsvernsenter.

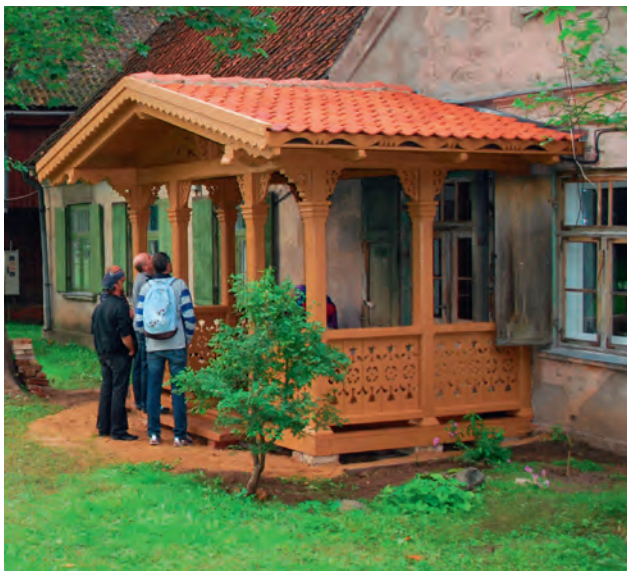
Dette inngangspartiet i sveitserstil har blitt tatt helt ned. Nye fundamenter, sviller og bjelkelag har erstattet gammelt og råttent.

og nytt gulv hadde vært nødvendig og noen av stolpene måtte skjøtes ned, pga. råte. Videre var det en del utskårne detaljer som måtte lages nye etter mal av originaler. Gamle bilder av huset var også blitt brukt som dokumentasjon.

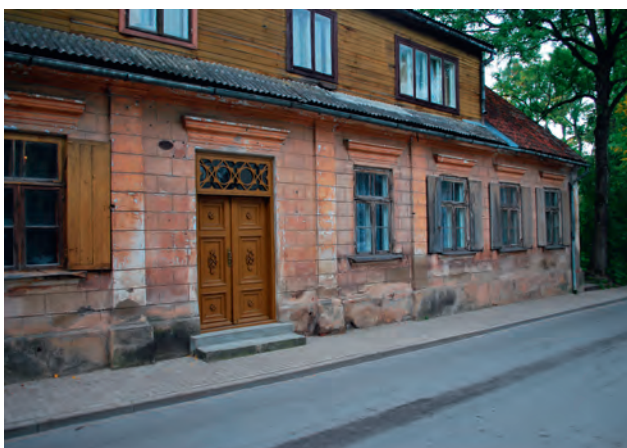
var hentet inn fra hus i byen. En annen gruppe ble sendt ut for å hente alle skoddene på huset i 1905 Gada gate 14. Skoddene var stort sett i svært god stand, men noen hadde fysiske skader og løse hengsler. Det var svært lite råteskader, ettersom skoddene står luftig. Råteskader forekom litt i det horisontale bunnstykket, hvor vann kan bli stående i notsporet.

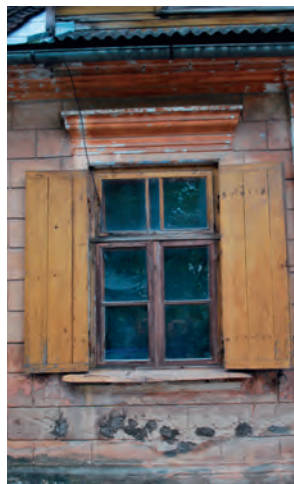
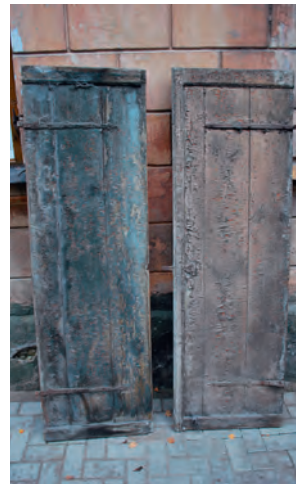
Skodder fra 1905 Gada gate 14.

Ved bygningsvernssenteret, som har et verksted, var det utvendig satt opp et stort arbeidstelt, hvor det meste av arbeidet ble utført. I teltet var det satt opp flere arbeidsbord og passende verktøy var på plass. For mange av skoddene ble det å skrape eller børste bort gammel løs maling.

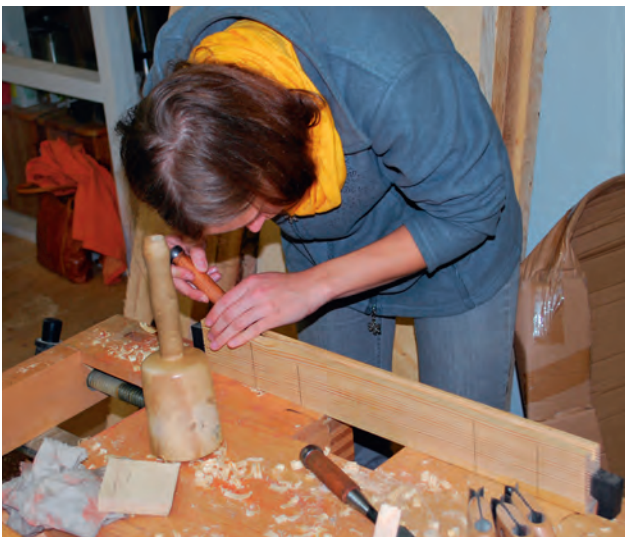
Nytt bunnstykke til en helt ny skodde.

Ett av vinduene manglet også begge skoddene. Vi fikk tak i fine tettvokste brede furubord, slik at vi kunne lage nye skodder med samme oppbygning som de originale til de andre vinduene, med to brede stående bord. De originale skoddene hadde tykkelser som varierte fra 26 mm til 29mm, altså en tykkelse som vi også ser mye av i Norge i tiden med oppgangssager, i hovedsak før 1860. Kuldiga ligger ved den store elven Venta, og en mindre elv krysser gamlebyen, så vi må regne med at det har vært flere sager i området. I bunn og topp av skoddene var det horisontale endestykker, som samler de stående bordene i et notspor som er 12 mm bredt. En forlengelse av fjæren som står i notsporet, går på to steder (ca. i fjerdedelspunktet) igjennom bunn og toppstykket som en 6-7 cm bred tapp.

Tappen splittes i sidene og kiler blir slått inn for å stramme sammen delene. Til slutt borres det hull med naver, og kone rektangulære treplugger låser det hele fast. Det ble også holdt kurs i bruk av naver, et verktøy som vi ser er brukt overalt på vinduer, skodder og dører, men som ingen kjenner til eller er å oppdrive noe sted i dag. Ved bruk av kiler og treplugg er det ikke behov for lim i sammenføyningene. På den måten er det også lett å demontere emnene ved en senere reparasjon. På de gamle skoddene var kun de to brede bordene limt sammen.
