Hjulsjö nya kyrkogård

INVENTERING AV KULTURHISTORISKT VÄRDEFULLA GRAVVÅRDAR 2007

Antikvarisk rapport

Rapport 2007:21

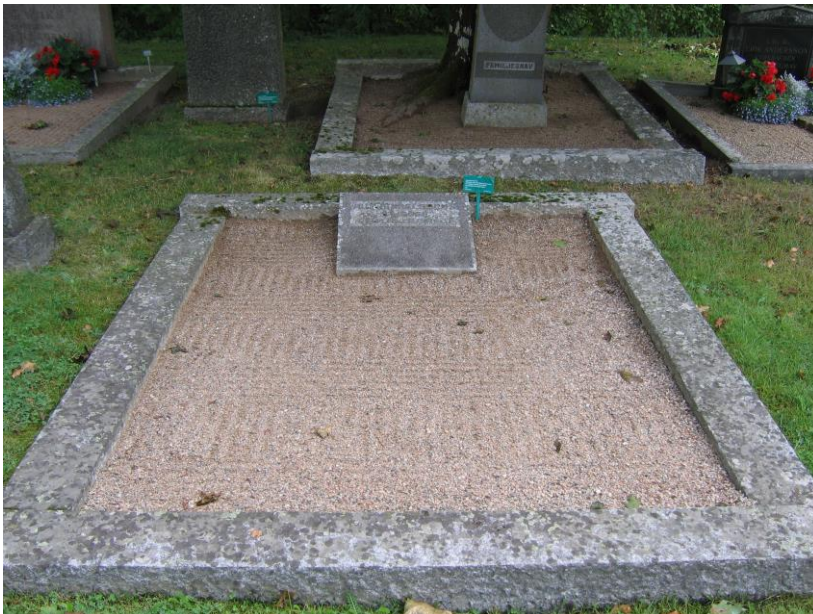
Bild 1:
En kulturhistoriskt värdefull gravvård med sand och stenram som går att återanvända, kvarter 4 på Ramsbergs gamla kyrkogård.

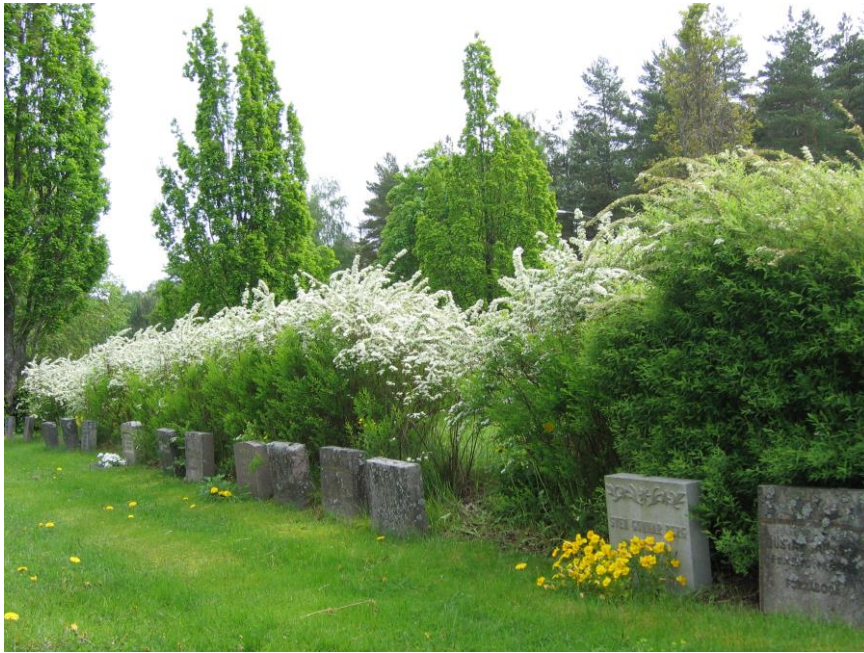
Bild 2:
En välbevarad rad med
allmänna linjegravar i
kvarter 5 på Södra
kyrkogården,
Lindesberg.

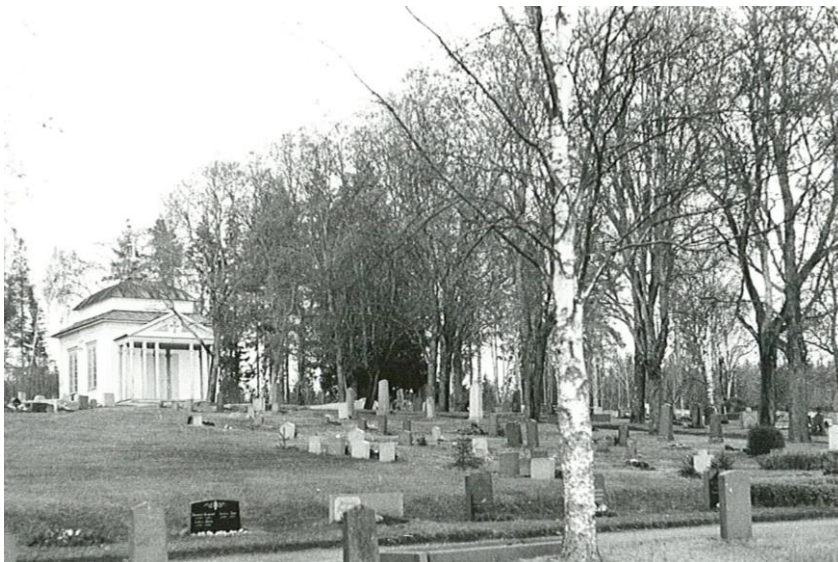
Bild 3: Här kan man se att raderna med gravvårdar i kvarter fyra står i sydnordlig riktning. I dag är de vridna i västöstlig riktning. Bilden är tagen i november 1973.

För ca 20 år sedan bestämdes det i kyrkorådet att man skulle vända gravstenarna i några kvarter på kyrkogården. Vad man minns i dag så vred man på stenarna i delar av kvarter 10 och kvarter 2. Bilden nedan visar att man även vred stenarna i kvarter 4, troligt är att man även vred på stenarna i kvarter 9. Anledningen var att man hade svårt att hålla rent och fint mellan gravvårdarna och på grund av kyrkogårdens branta sluttning rann jord och vatten av gravarna. Det sägs att det även var för att se vårdarna från vägen.

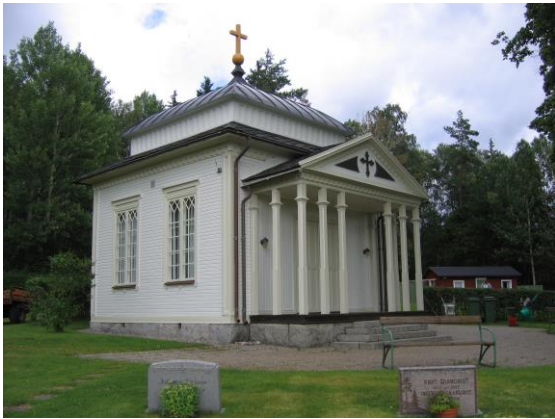
Bild 8: Gravkapell invigt i januari 1908.

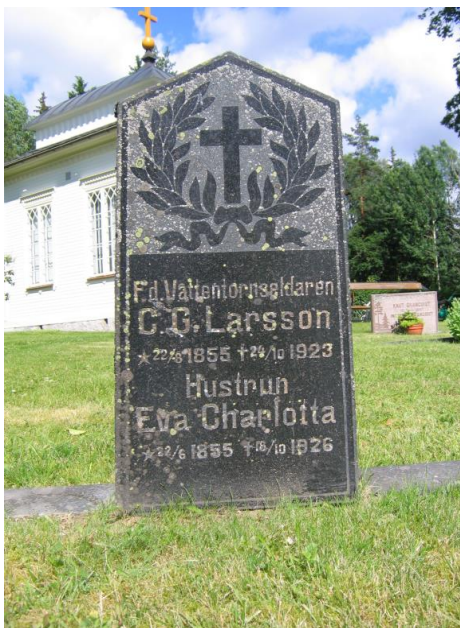
Bild 10: Gravvård med ovanlig titel i kvarter 2, f.d. Vattentornsgårdaren C.G. Larsson.

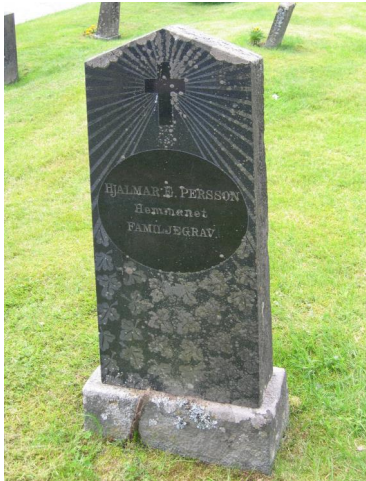
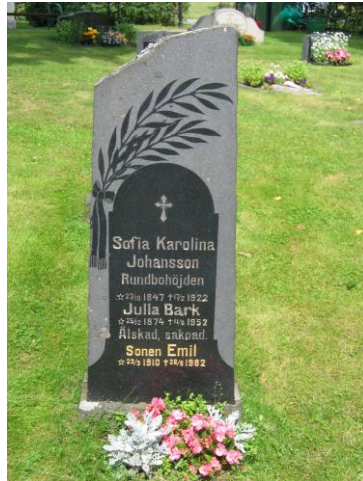
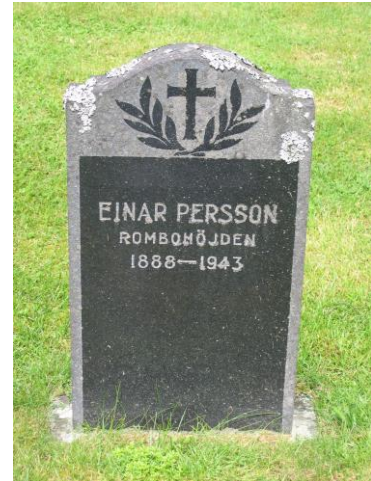
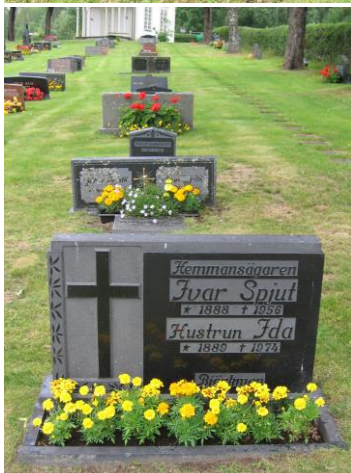
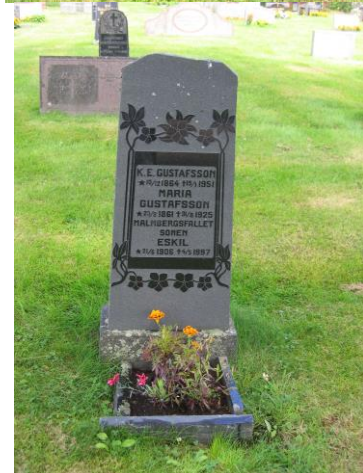
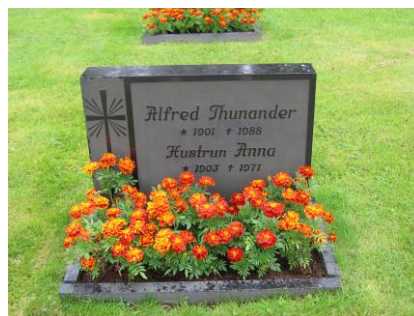
Hjulsjö nya kyrkogård har ett stort antal gravvårdar av svart granit, så kallad diabas. Denna sten är vanligt förekommande på många kyrkogårdar men inte med den kontinuiteten över alla årtionden från 1900-talets början fram till i dag. Varför det ser ut så här vet man inte. Undertecknad undrade till en början om det möjligen hade funnits, eller finns någon lokal stenhuggare, men det gör det inte. Här följer några exempel på dessa stenar.

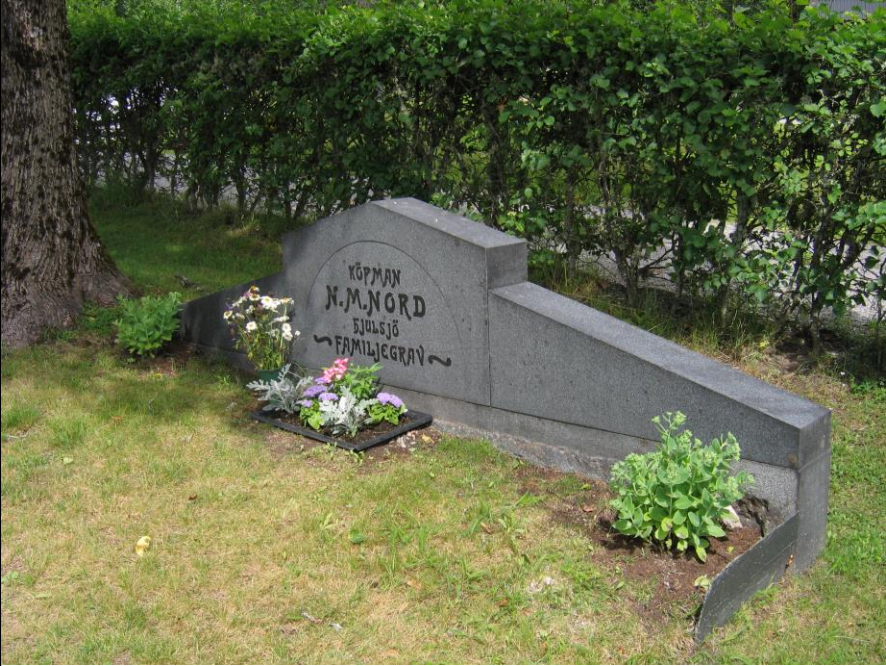
| Läge Kv 10 | Gravplatsnr 3 | Årtal Gravsatt 1929 |

| Skador (stenram borttagen) | | |
| Beskrivning Bred gravvård med sluttande sidor, halvrund inskriptionsplatta med polerad inskription. Graven har tidigare haft stenram, men denna har tagits bort som många andra på kyrkogården, troligen har ytan tidigare varit grus. | | |
| Kulturhistoriskt värde Tidstypisk, låg och bred gravvård med titel. Spår finns efter den tidigare stenramen. | | |

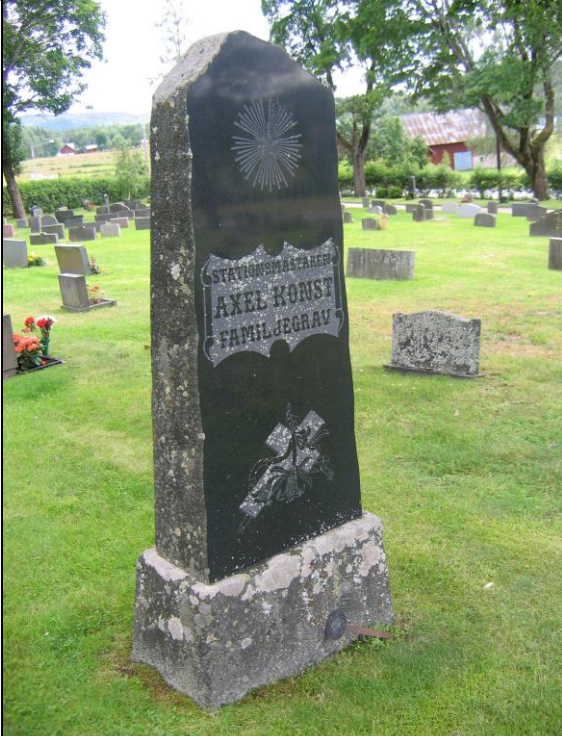
| Läge Kv 6 | Gravplatsnr 6 | Årtal Gravsatt 1910 |

| Skador Mossa/lav | | |
| Beskrivning Hög svart, blankpolerad sten med dekor av en strålande stjärna samt ett halvliggande kors med liljor och band. Sirlig inskriptionsyta. Grövre huggen sockel. | | |
| Kulturhistoriskt värde Äldre sten i viktigt läge i allén upp till kapellet, en av få höga stenar på kyrkogården. Ovanlig titel. | | |

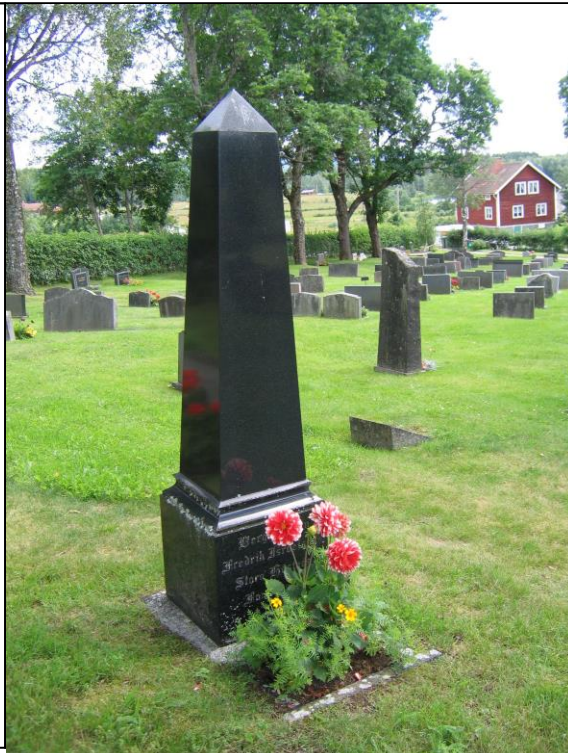
| Läge Kv 6 | Gravplatsnr 1 | Årtal Gravsatt 1911 |

| Skador Mossa/lav | | |
| Beskrivning Obelisk i svart, polerad granit. Liten plantering med stenkant framför. | | |
| Kulturhistoriskt värde Äldre, tidstypisk sten i viktigt läge i allén upp till kapellet, en av få höga stenar på kyrkogården. Titel representativ för bygden. | | |

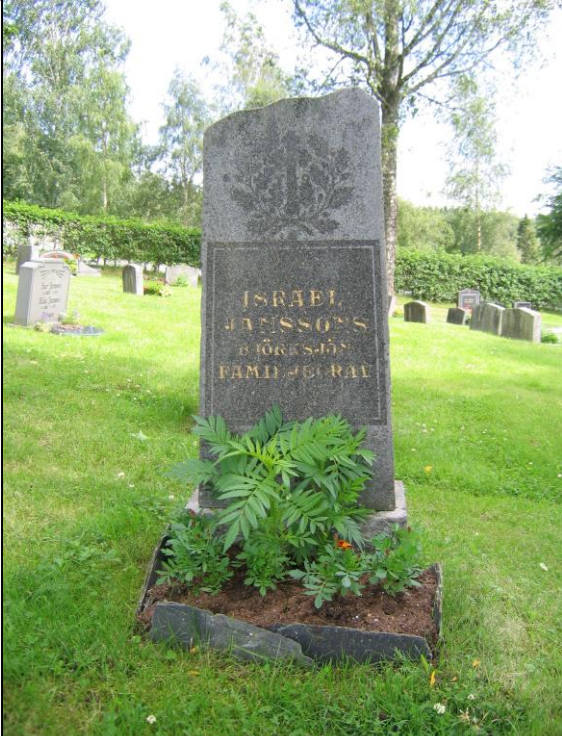
| Beskrivning Tidig 1900-talssten med dekor av ett kors och en krans av ekblad. Blankpolerad inskriptionsyta med förgylld text. | | |
| Kulturhistoriskt värde En av flera äldre stenar i viktigt läge i allén upp till kapellet. | | |

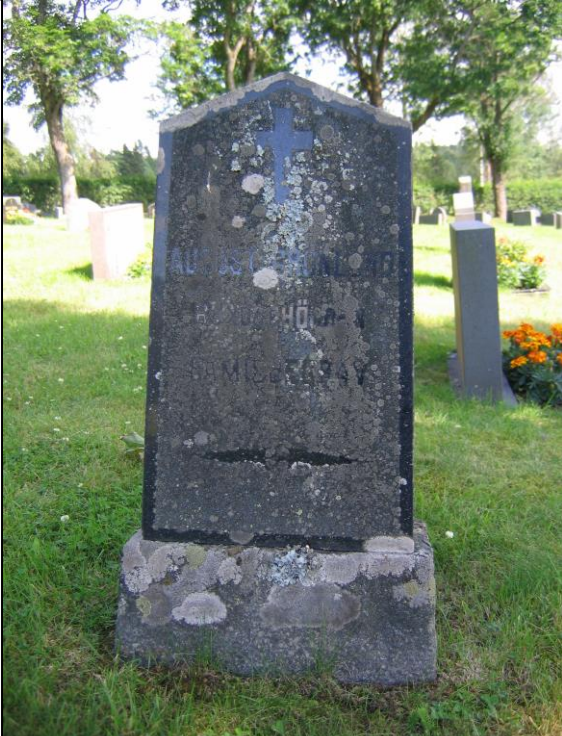
| Beskrivning Enkel sten från tidigt 1900-tal, blankpolerad inskription och dekor i form av ett kors. | | |
| Kulturhistoriskt värde En av flera äldre stenar i viktigt läge i allén upp till kapellet. | | |

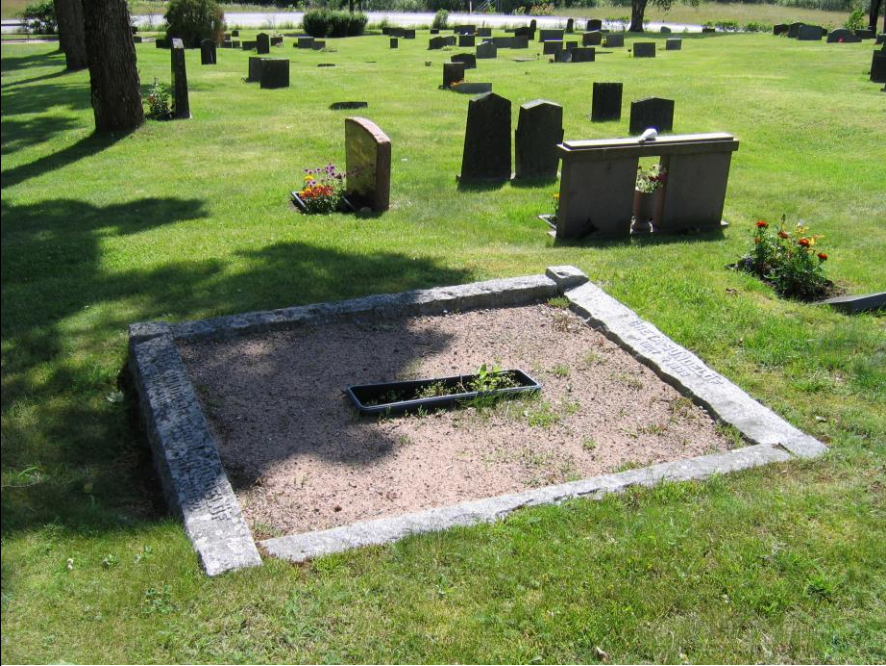
| Beskrivning Granitram med inskription och sandyta. Sneställda ytor i övre och nedre delen, markerade hörn. En blomlåda har grävt ner i sanden, inga blommor vid besöket. | | |
| Kulturhistoriskt värde En av få stenramar och sandgravar som bevarats på kyrkogården. Ligger i anslutning till allén med flera andra värdefulla gravvårdar. | | |

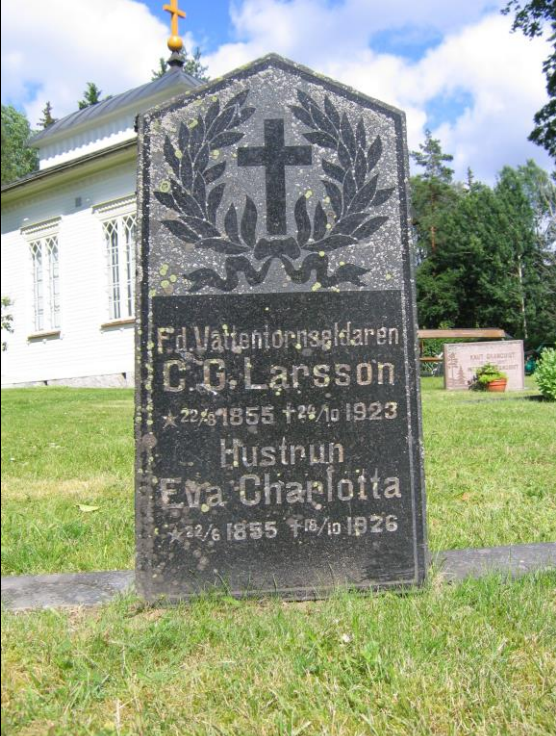
| Beskrivning Svart polerad sten med dekor i form av ett kors omgivet av lövkrans och en rosett. | | |
| Kulturhistoriskt värde Tidstypisk sten med mycket ovanlig titel. | | |

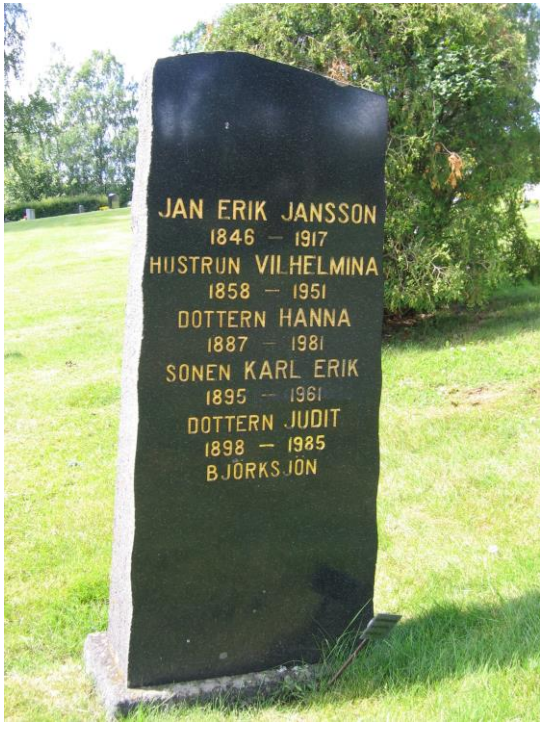
| Beskrivning Svart sten med assymetrisk överdel och ojämna kanter, framsidan är polerad. | | |
| Kulturhistoriskt värde En av flera äldre stenar i viktigt läge i allén upp till kapellet. | | |

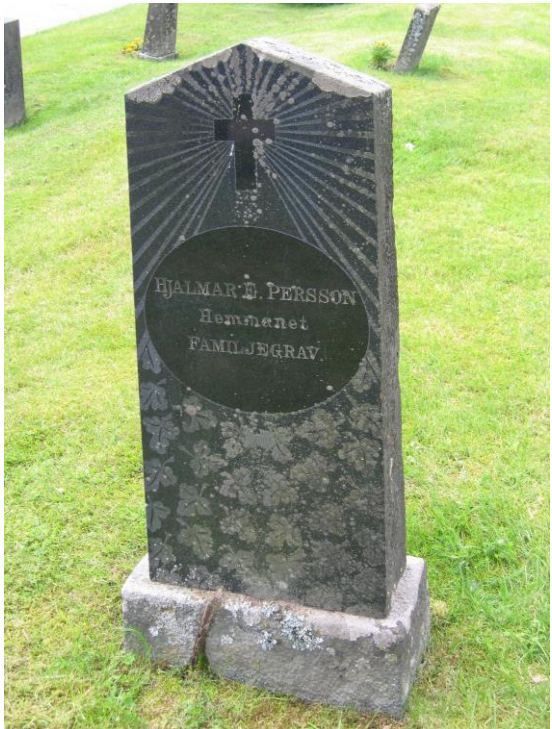
| Beskrivning Stående svart sten kekorerad med ett kors på krönet omgivet av strålar, hela nederdelen är dekorerad med stilistiska löv. | | |
| Kulturhistoriskt värde En av flera äldre gravvårdar i viktigt läge i allén upp till kapellet, tidstypisk sten med för Örebro län ovanlig dekoration. | | |

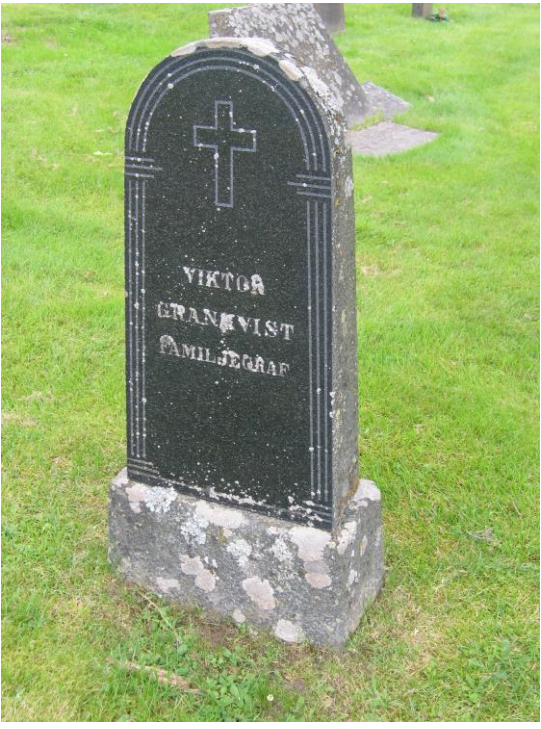
| Beskrivning Stående svart sten med rundat krön dekorerat med ett kors, i kanterna en stilistisk rundbåge med pelare på var sida. | | |
| Kulturhistoriskt värde En av flera äldre gravvårdar i viktigt läge i allén upp till kapellet. | | |

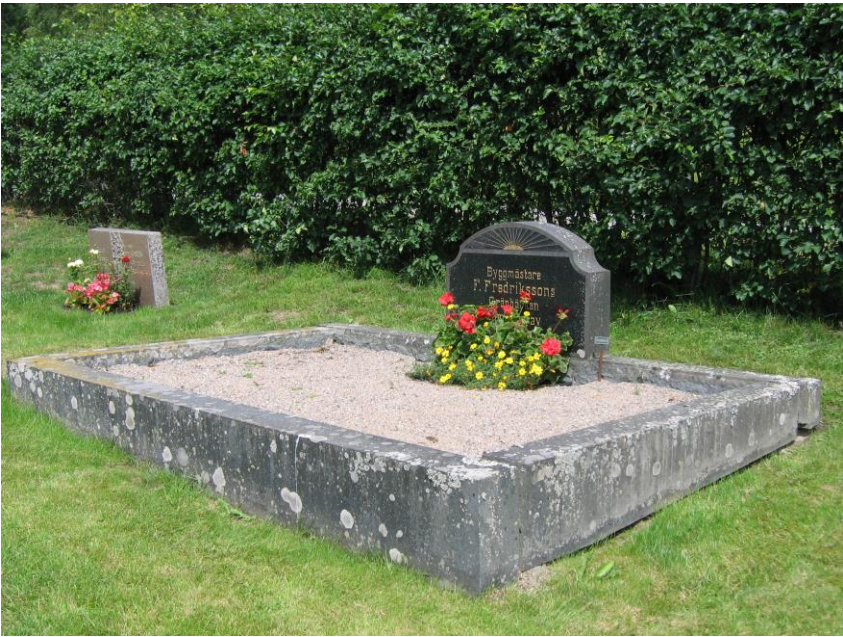
| Beskrivning Svart sten med svagt rundad överdel dekorerad med en solnedgång på krönet. Gravvården, med, omgärdas av en kraftig stenram. | | |
| Kulturhistoriskt värde En av kyrkogårdens få bevarade grusgravar med stenram. | | |

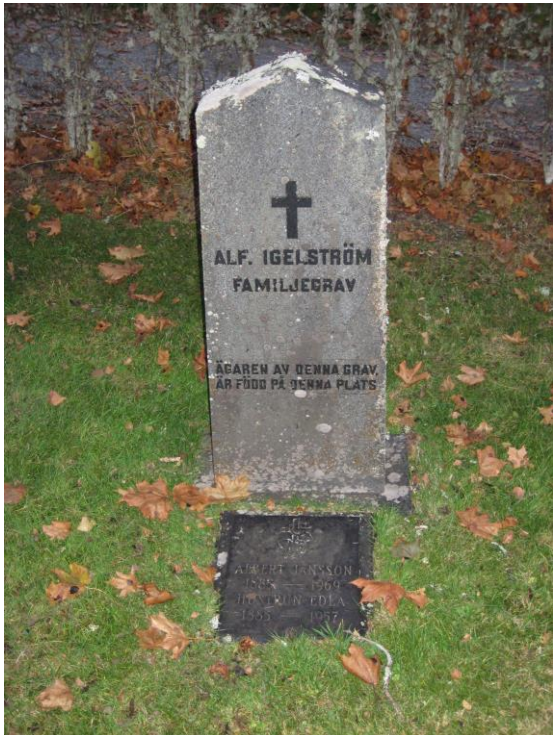
| Beskrivning Stående smal sten med spetsig överdel, stenen är dekorerad med ett kors. | | |
| Kulturhistoriskt värde Alf Igelströms är begravd där hans barndomshem stod, <i>ägaren av denna grav är född på denna plats.</i> | | |
