Hornborgastugan

Basdokumentation för gård/miljö och byggnad

2007-12-06

SKANSEN

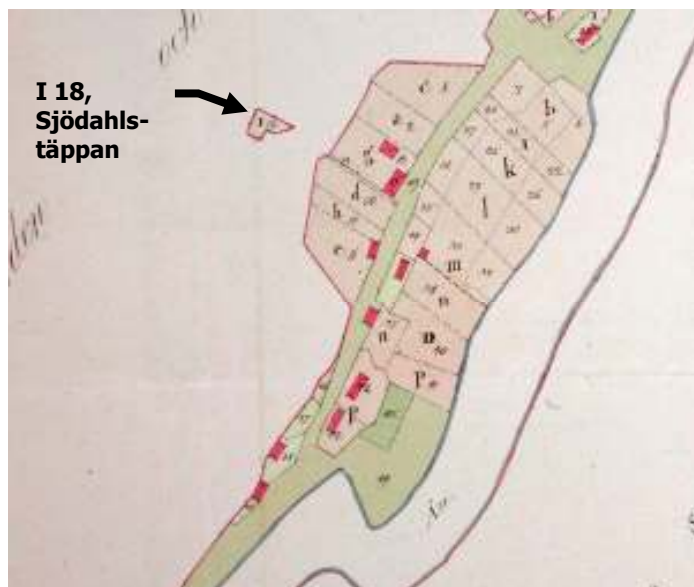
Karta över Hornborga bys
”tåplatser” 1818,
Lantmäteriverket.

Utifrån historiska kartor framkommer det att täppan där stugan låg finns markerad på en karta över Hornborga bys "tåplatser" från 1818 med littera I 18. Platsen benämndes Sjäodalstjappan. På omkringliggande täppor är byggnaderna avbildade medan det inte finns något hus inritat på Sjäodalstjappan. På laga skifteskartan från 1855 finns däremot stugan inritad som en vinkelbyggnad nr 758. Det är möjligt att Hornborgastugan inte fanns 1818 men att den byggdes före 1855. Samtidigt har den markerade täppan formen av en vinkel på 1818 års karta vilken i form och storlek överensstämmer med byggnaden. Antagandet att huset uppfördes omkring sekelskiftet 1800 stärks av det faktum att antalet obesuttna ökade i samband med befolkningsökningen i slutet av 1700-talet och början av 1800-talet. I Västergötland löstes detta problem genom att de obesuttna fick bygga och bo på en mindre värdefull del av byns samfällda mark, den s.k. "tån".

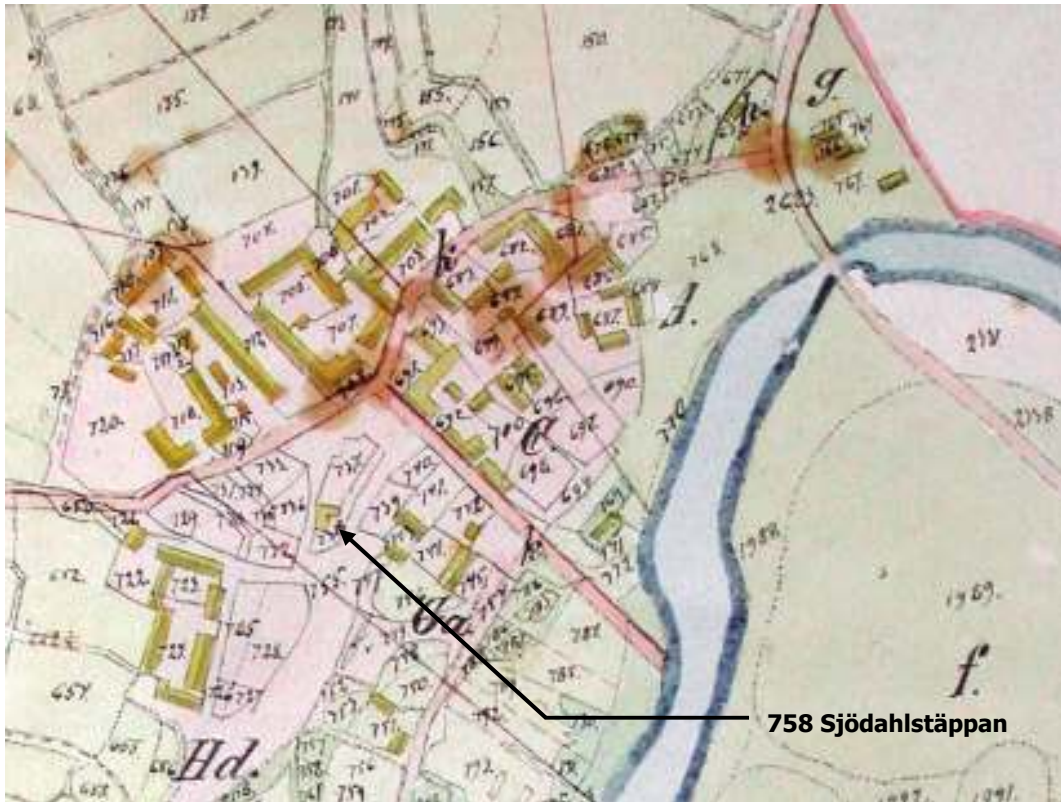
Laga skiftes karta över Hornborga by 1855. Hornborgastugan är den vinkelbyggnad som ligger i fig. 758.

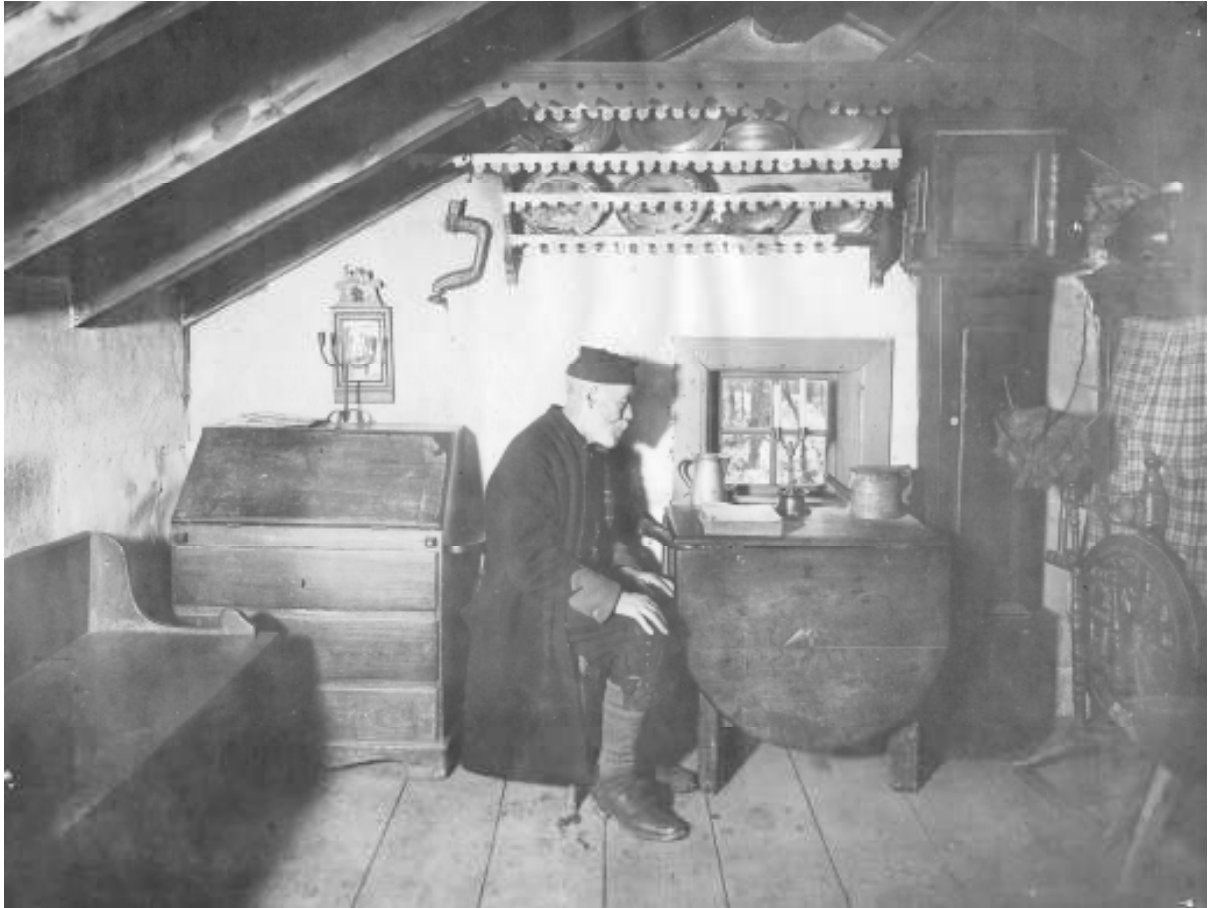
Odaterat fotografi sannolikt från 1900-1901.

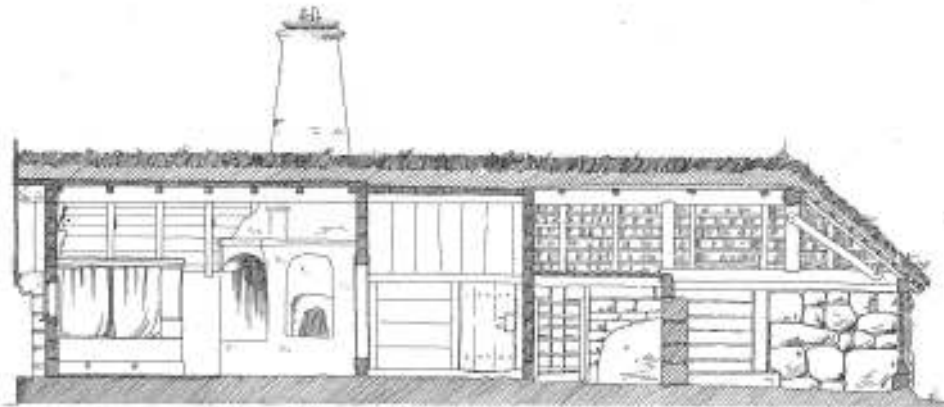
SEKTION I C-D

Uppmätning på Skansen, 1914.
