# Utviklingen av sikkerheten i norske vegtunneler

ROLF MELLUM

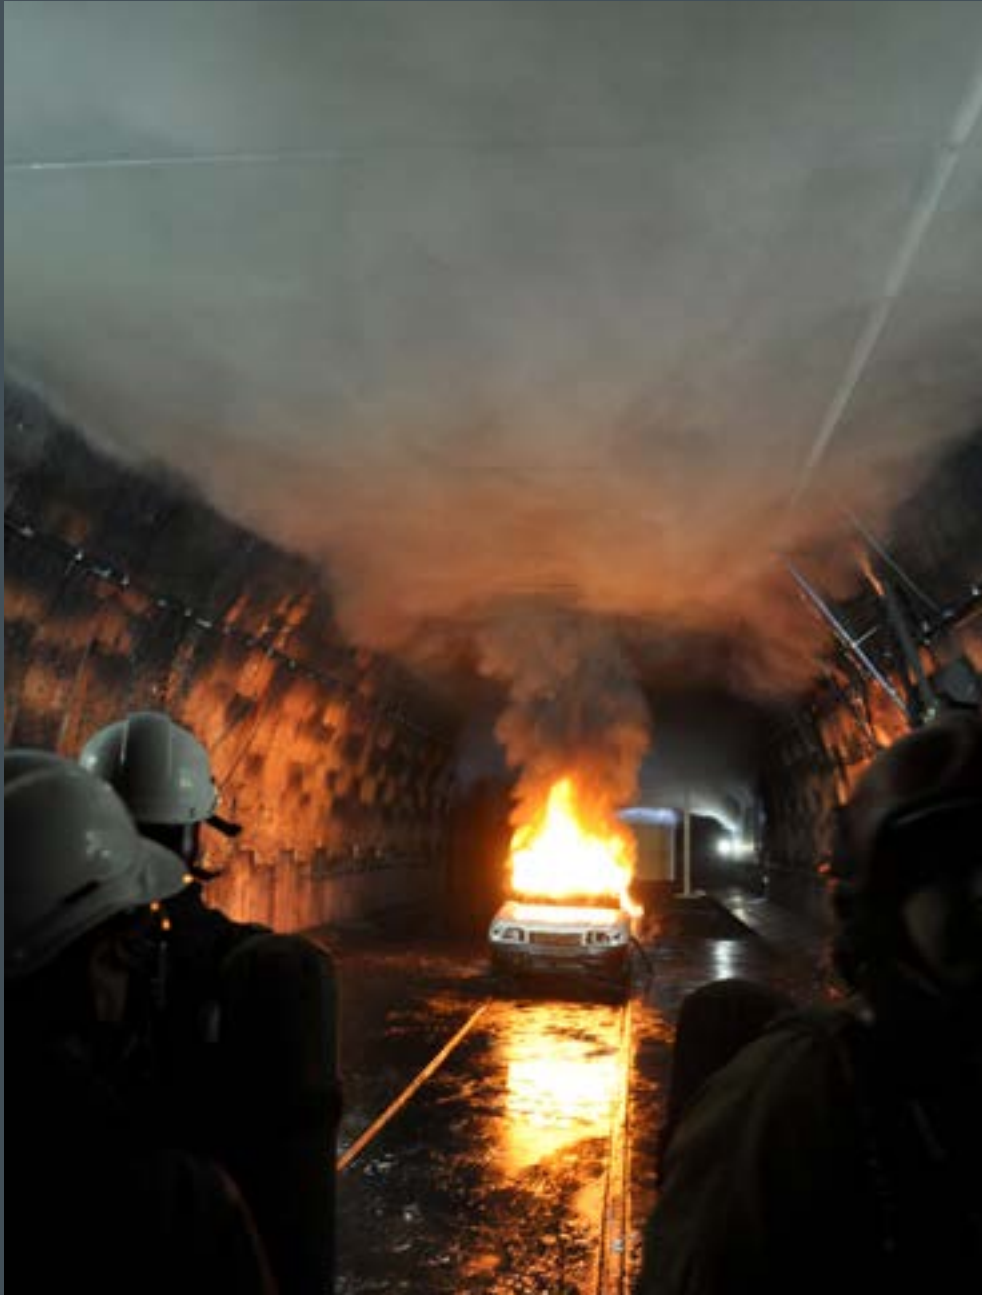
Varm røyk stiger til toppen av tunnelen ved en bilbrann, og øvelsesdeltakerne ser at den synker etter få minutter og fyller tunnellopet. – Redningsetatene har store problemer med å evakuere trafikantene samtidig som de skal slukke en brann som utvikler betydelige røykmengder, skriver Rolf Mellum. (Foto Håkon Aurlien)

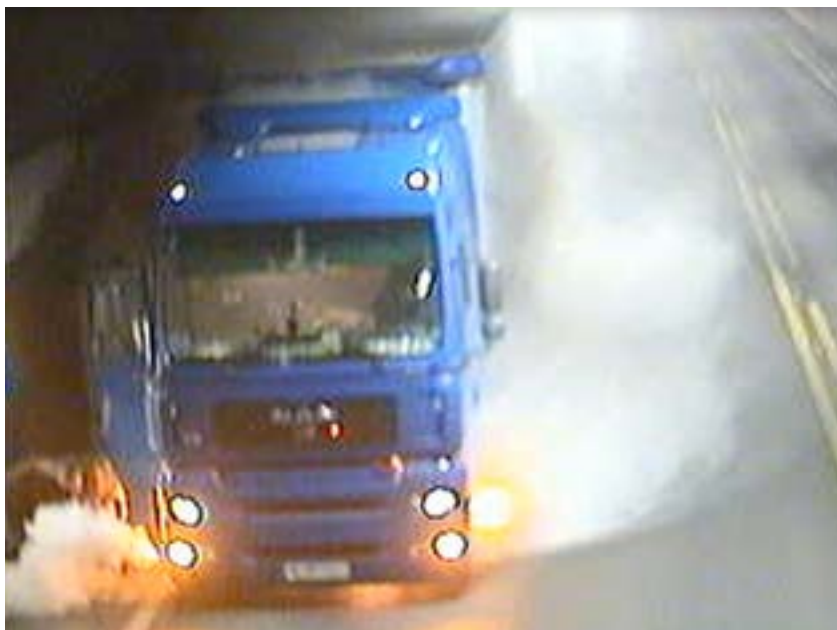
En av de alvorligste hendelsene startet da dette vogn-toget tok fyr i Oslofjord-tunnelen. (Foto fra Statens Havarikommisjon for transport)

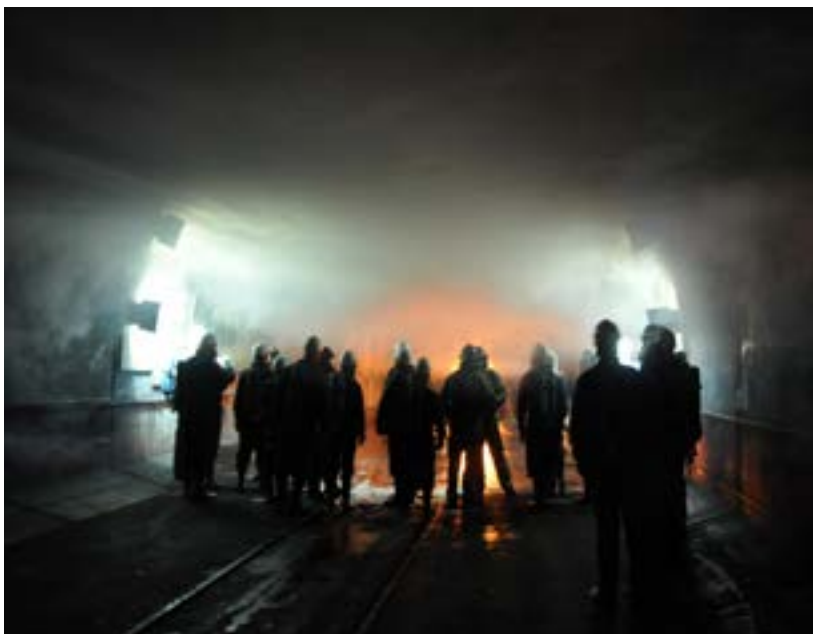
Hendelser de senere årene har utløst et taktskifte i arbeidet med forbedringer, skriver Rolf Mellum. Bildet er fra en brannøvelse på IFs sikkerhetscenter. (Foto: Håkon Aurlien)

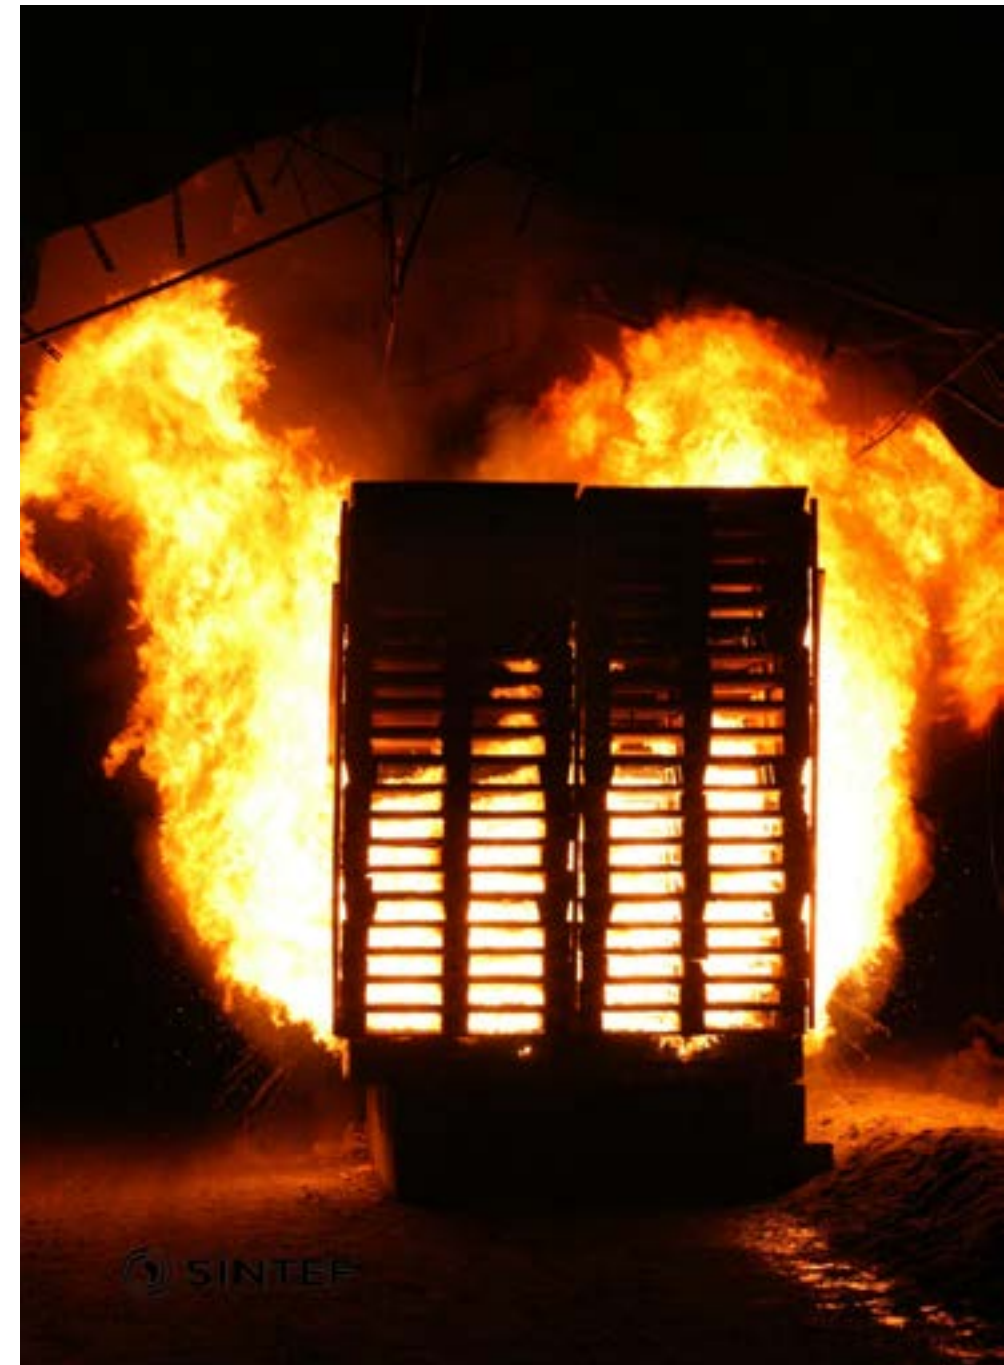
Brannøvelse i Runhamar-tunnelen ved Åndalsnes, en nedlagt tunnel som nå kun brukes til brannøvelser. (Foto fra Sintef)
