# VÄSTERNORRLANDS MUSEUM

## Arkeologisk utredning inför kabelanläggning vid Sånga kyrka 2023

**Rapport 2023:15**  
**Madeleine Nilsson**

Rapport nr: 2023:15 Västernorrlands museum

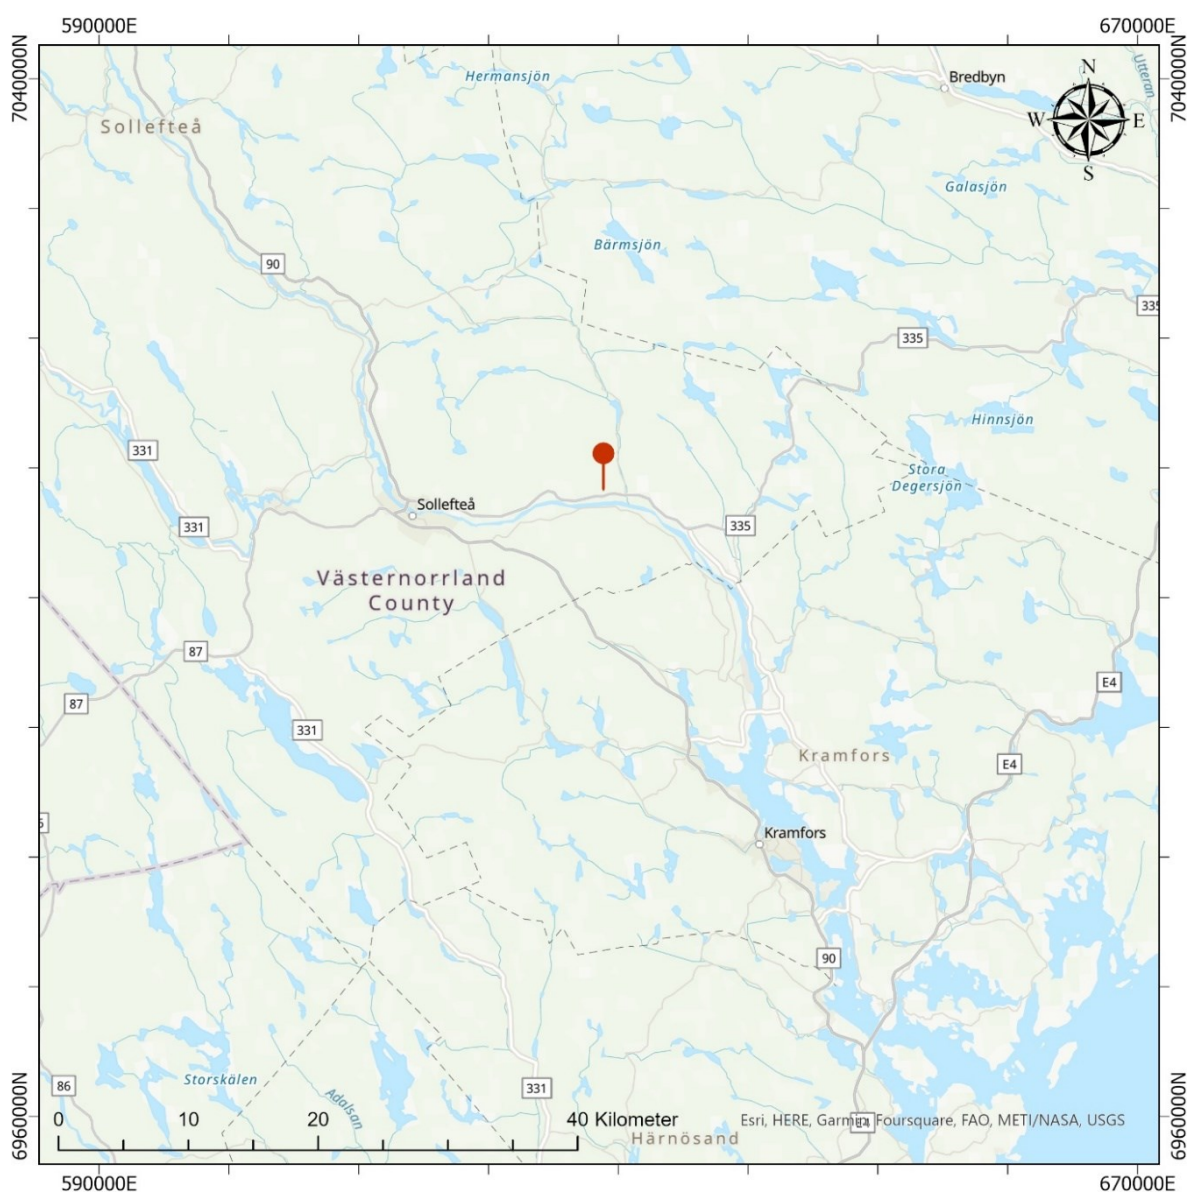
Figur 1. Översikt över utredningsområdet.

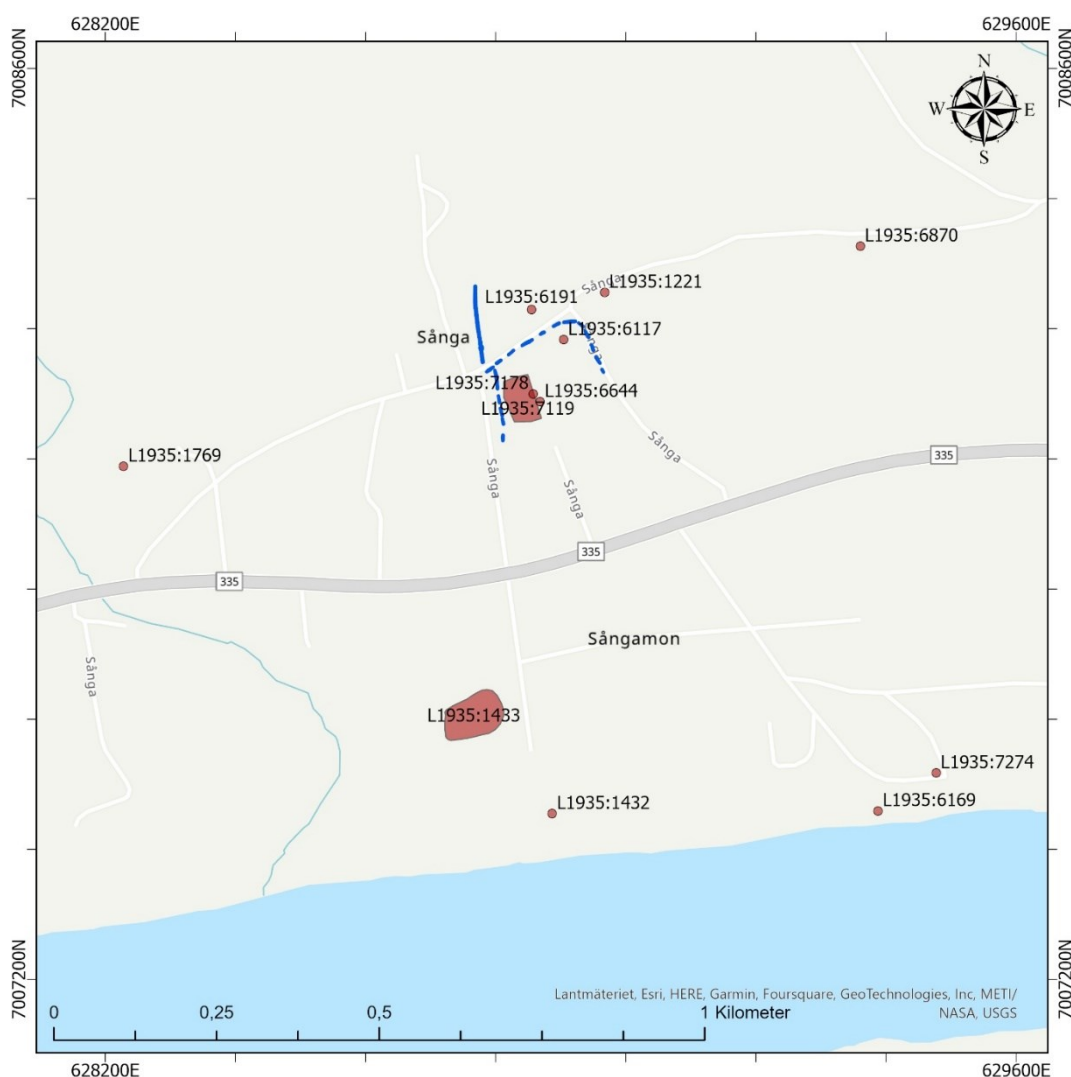
Figur 2. Utredningsområdet i form av dragna schakt markerade i blått samt närbelägna fornlämningar.

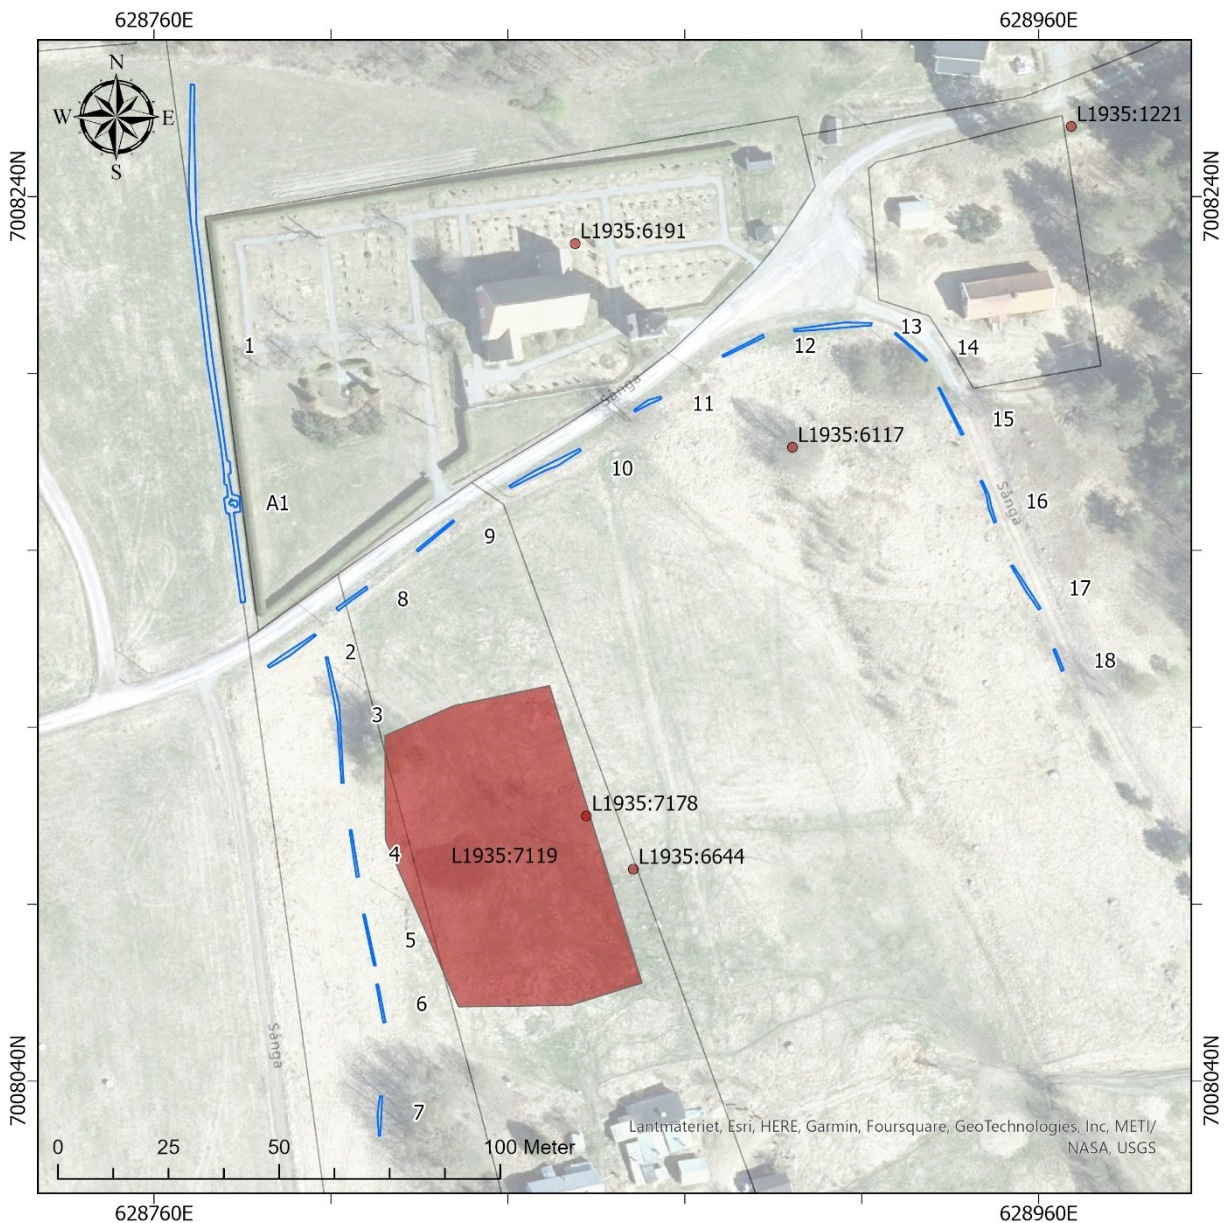
Figur 6. Schaktplan.

Sammanlagt togs 18 schakt om drygt 270 m<sup>2</sup> upp med grävmaskin under två fina höstdagar i början på oktober. Ett långt schakt (schakt 1) drogs i åkern från norr till söder direkt väster om kyrkogårdsmuren. Längs den övriga sträckan förlades kortare schakt med jämna mellanrum längs med åkerkanten. Matjordslagren var relativt djupa och i schakt 12 och 13 var djupa fyllnadsmassor, troligtvis påförda för att jämna ut landskapet. Jordarten i majoriteten av schakten utgjordes av lera. I schakten långt åt nordost bestod botten av morän.

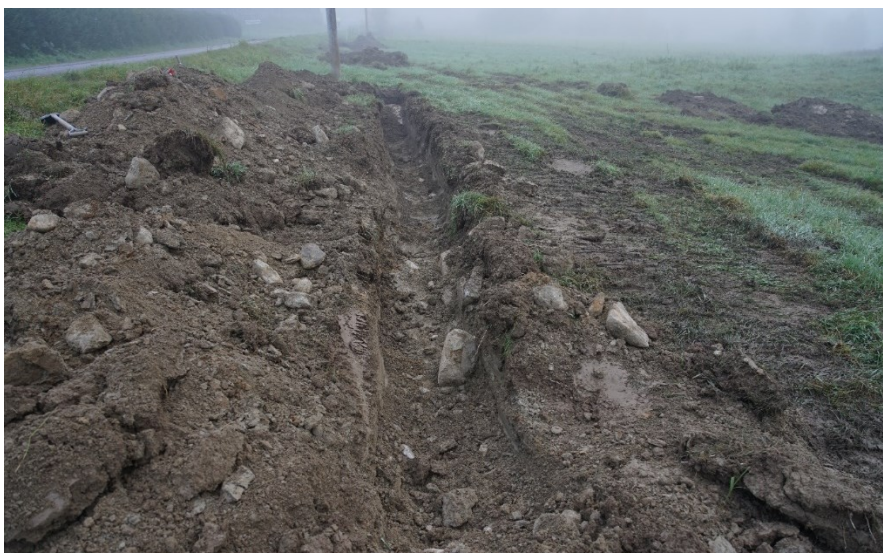
*Figur 7. Schakt 2 från väster.*

| Schakt | Lager | Bottenlager | Yta (m2) | Djup (m) | Anl. | Fynd |
|---|---|---|---|---|---|---|
| 2 | Grå matjord under torven. | Ljusgrå lera med rostfläckar och spridda större stenar (0,3-0,5 m st). | 10 | 0,65 | | |

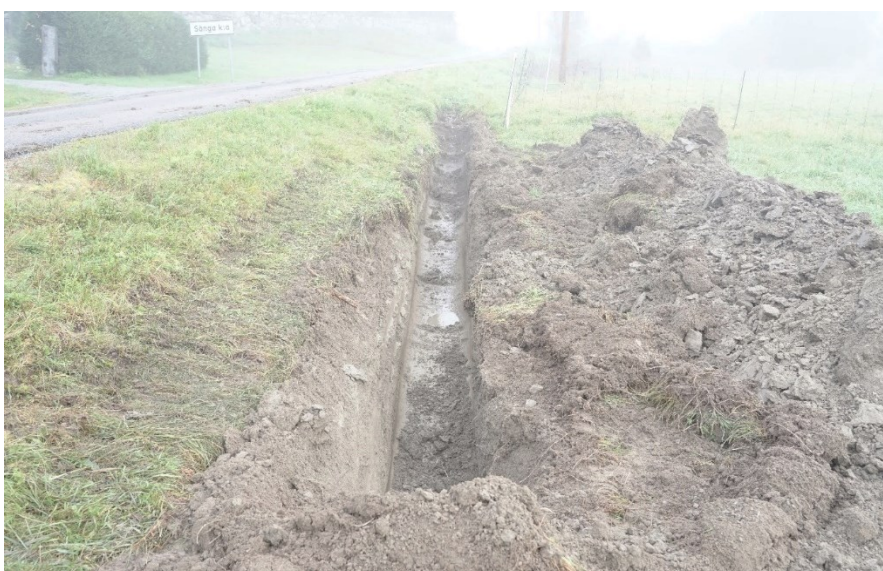
*Figur 8. Schakt 9 från väster.*

| Schakt | Lager | Bottenlager | Yta (m2) | Djup (m) | Anl. | Fynd |
|---|---|---|---|---|---|---|
| 9 | Grå matjord under torven. | Ljusgrå lera. | 5 | 0,6 | | |

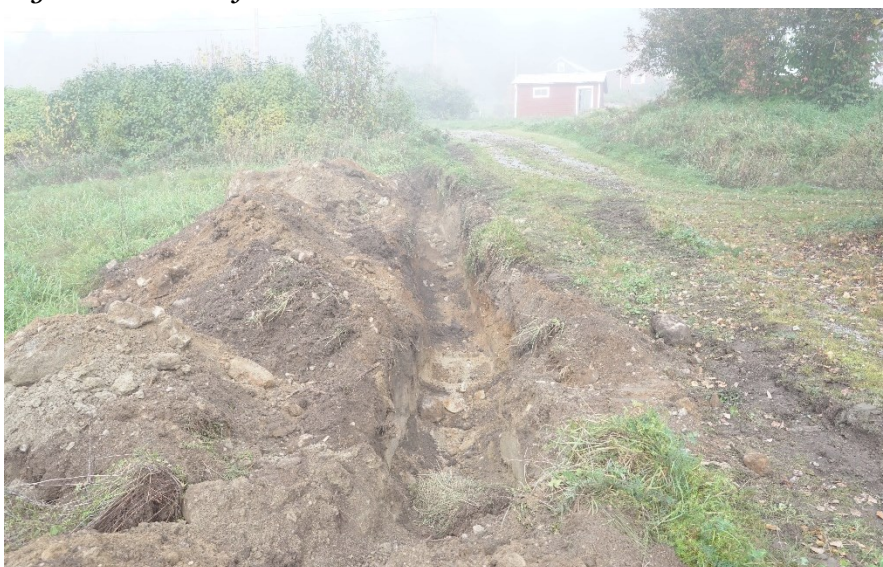
*Figur 9. Schakt 15 från söder.*

| Schakt | Lager | Bottenlager | Yta (m2) | Djup (m) | Anl. | Fynd |
|---|---|---|---|---|---|---|
| 15 | Grå matjord under torven, 0,15 m.<br>Därefter gulbrun sand 0,35 m. | Rödgul morän. | 5 | 0,5 | | |

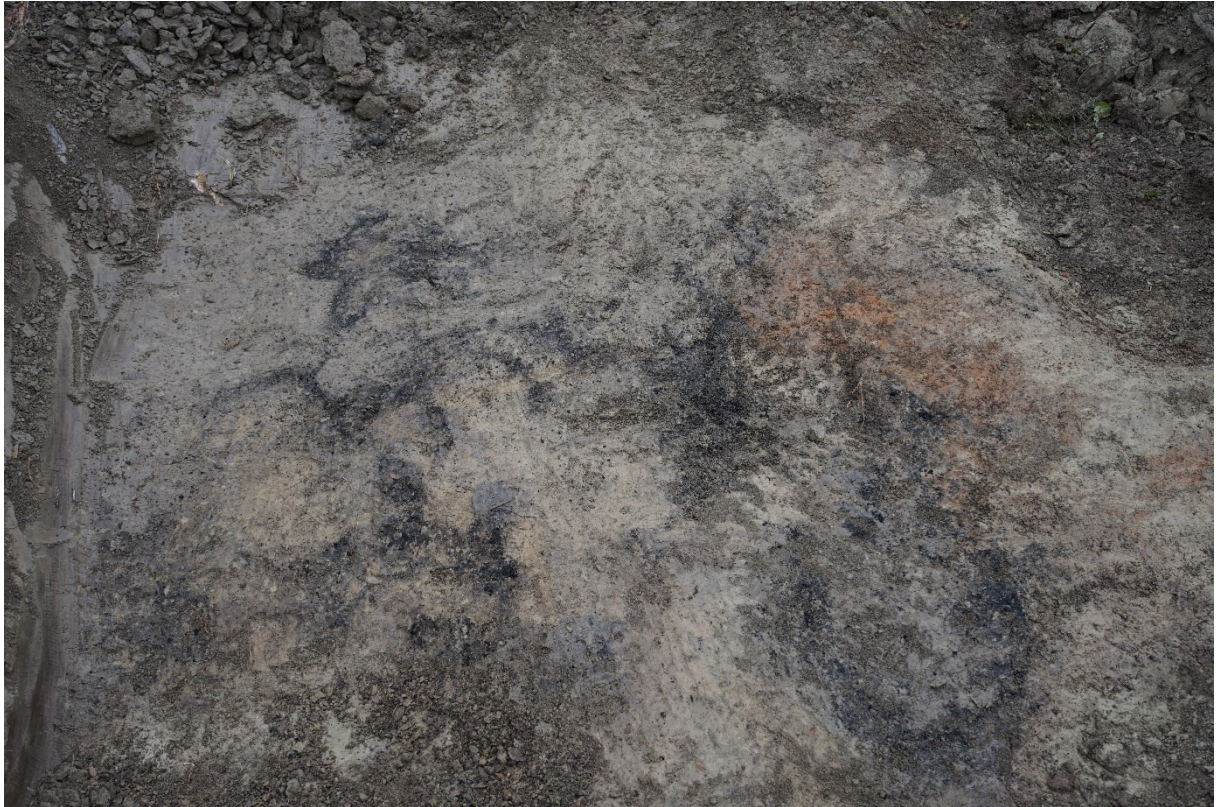
I schakt 1 påträffades en 2,1-2,2 meter stor flammig, oregelbunden färgning bestående av rödbränd silt, sot och kol. Anläggningen (A1) var inte djupare än 0,05 meter och tolkades som en härdrest. I det rödbrända påträffades två fragment rödgods av sentida typ. Baserat på dessa fynd kan härdresten förmodas vara sentida.

*Figur 10. Härdresten A1 i plan från norr.*

Endast en härdrest (A1) påträffades och denna tolkades som sentida baserat på fynd av rödgods av yngre typ. Härdresten är undersökt och borttagen och Västernorrlands museum rekommenderar inga ytterligare åtgärder.
