MUSEET  
LÄNS MUSEET  
VÄSTERNORRLAND  
[www.ylm.se](http://www.ylm.se)

GAMMELGÅRDEN I MYCKELGENSJÖ

ISSN: 1651-4424 Länsmuseets småskriftsserie nr 8

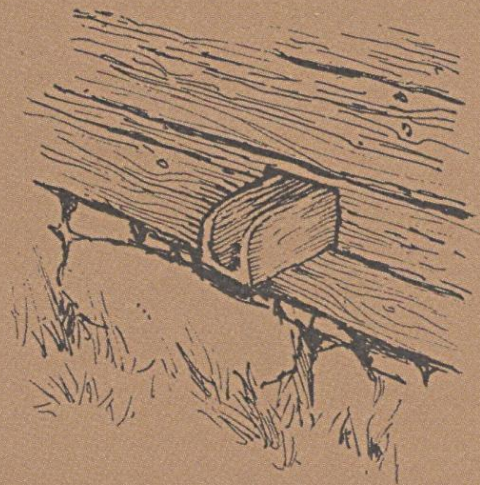
Praktisk avloppsränna för skurvattnet  
på mangårdens framsida.

finns ingen trossbotten. Vid golvrengöring skrapades skurvattnet ut genom skurluckorna i golven och i trärännor genom husväggen. Den stora skåpsängen mittemot eldstaden var en kombinationsmöbel som samtidigt fungerade som skrivbord och bokhylla. Det västra rummet kallades sommarköket, eftersom man flyttade ut och bodde där under sommaren. Kammaren bakom förstugan kunde användas som gästrum. Vindsvåningen stod oinredd.

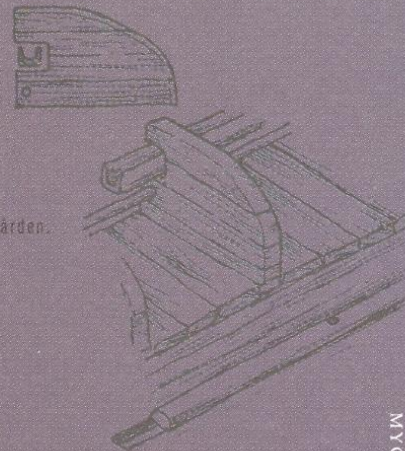
Bås i ladugården.

Fähuset med sex timrade bås är ett högfähus, byggt i backens lutning med gödselutrymme under kornas golv. Gödseln körs ut på åkrarna genom nedre gaveldörren.

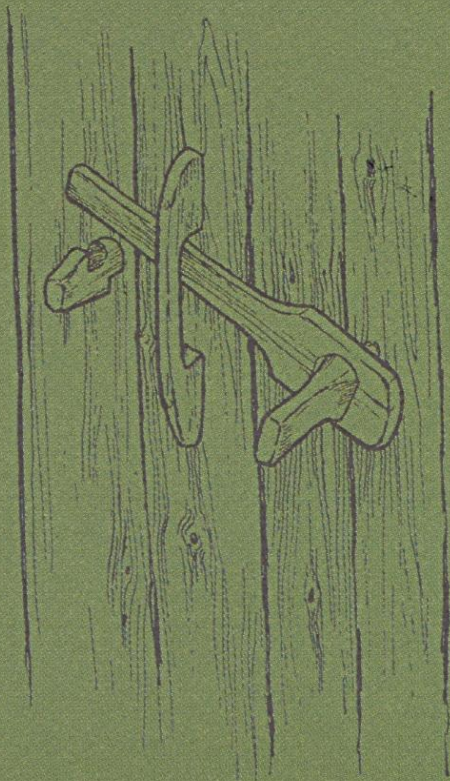
Finurlig låsanordning.
