Anno Klevfos industrimuseum

**Identifisering av skader på
overordnet nivå for hele anlegget**

Fagrapport Kunnskapsprosjektet Delprosjekt 4

30.11.2021

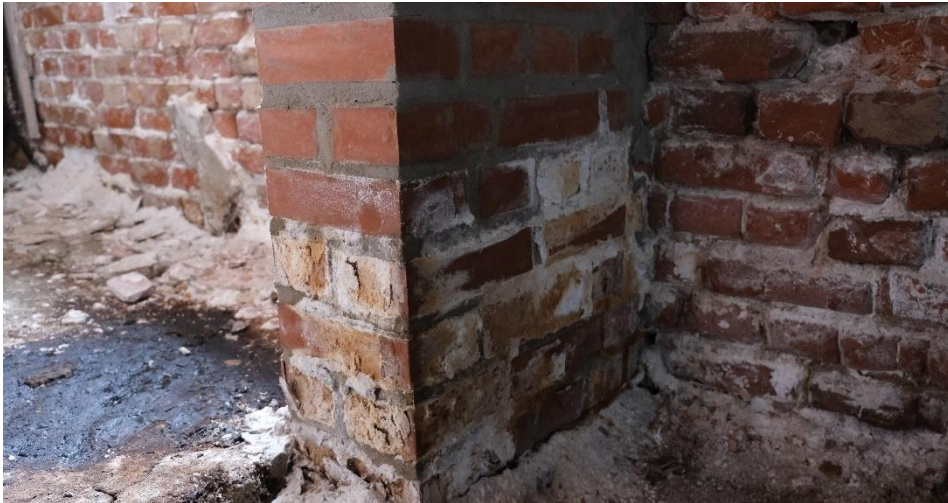
Fra vestvegg ved åpning til motorrom. Det er omfattende saltforvitring i gammel og ny tegl.

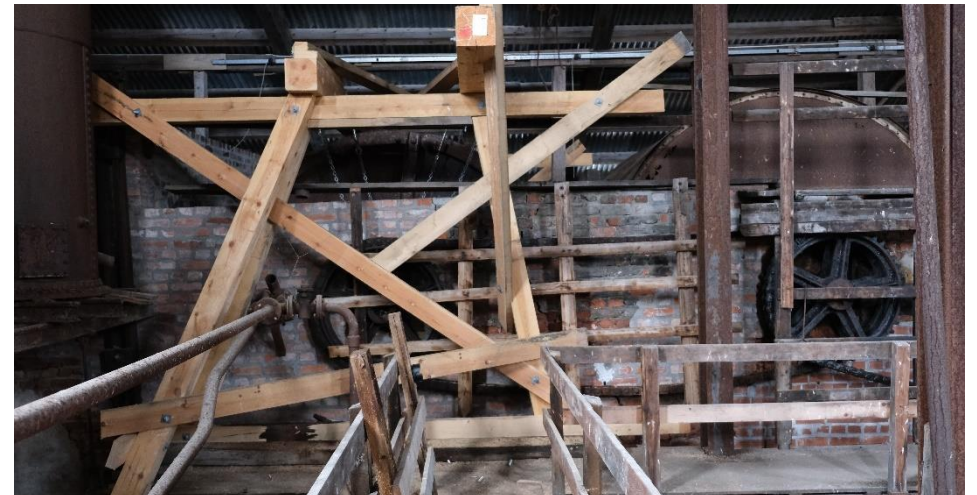
Ett varpeaggregat som er hengt opp i ny sikringskonstruksjon. Det er nødvendig å sikre de to resterende aggregatene innen kort tid.

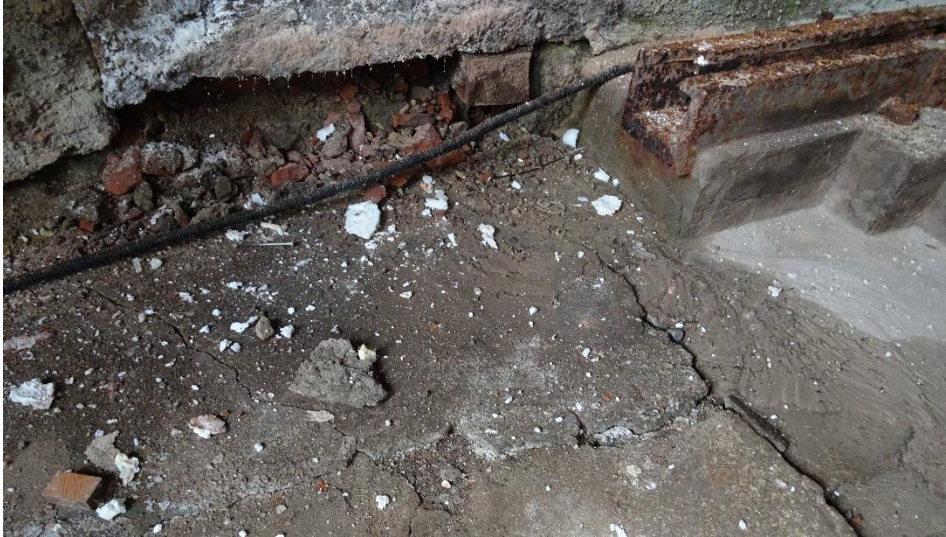
Slam på golvet i motorrommet nær vegg til Luthuset (11.9.2020), etter kraftig regnvær. Vann og finkornet jord har trukket gjennom fundament eller grunnmur.

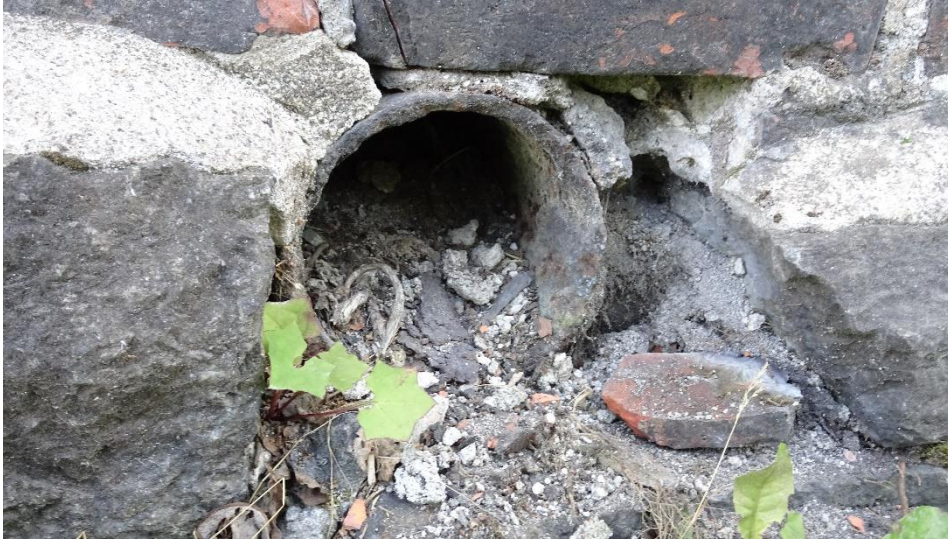
Eksempel på lufterør i støpejern gjennom grunnmur som delvis er tettet med diverse løsmasser, her fra vestsiden av bygningen.
