HYTTAN I AXMAR BRUK

Antikvarisk medverkan vid exteriör renovering

Kulturreseptatet Axmar bruk
Axmar bruk 1:51
Hamrånge socken
Gävle kommun
Gävleborgs län
2021–2022

Rapport 2023:11
Ulrika Olsson

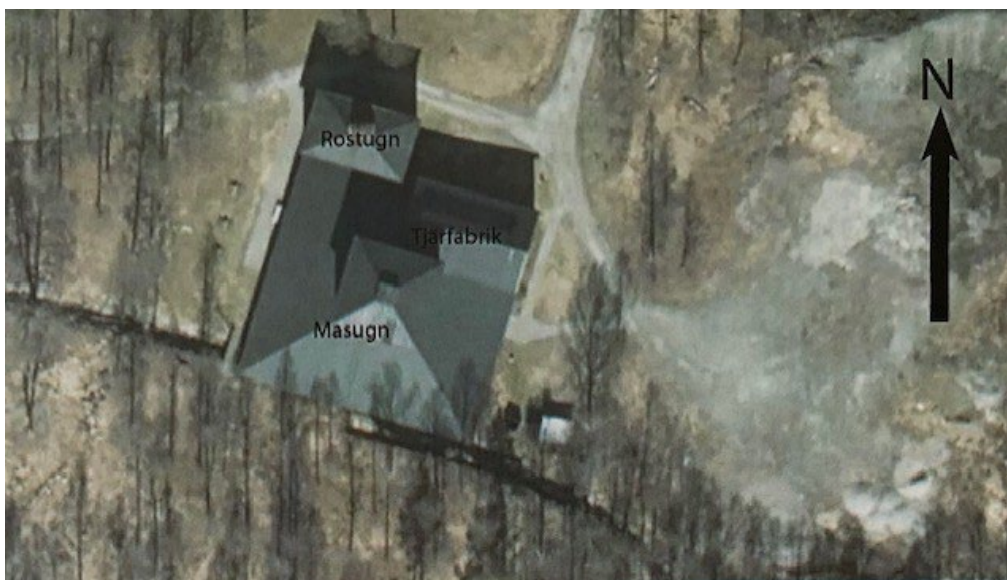
Figur 3. Hyttan i Axmar bruk. Den höga skorstenen som åtgärdats inom projektet är belägen på rostugnen. Foto ur Bjerkings handlingar.

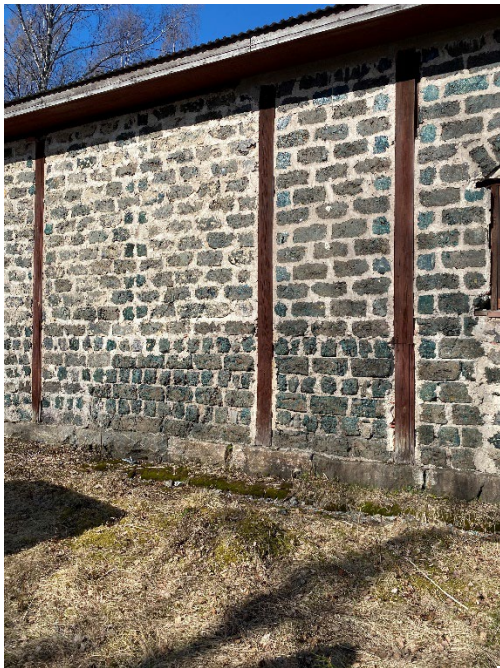
Figur 8. Stolpar av trä på den östra fasaden. Foto: 2021-04-30.

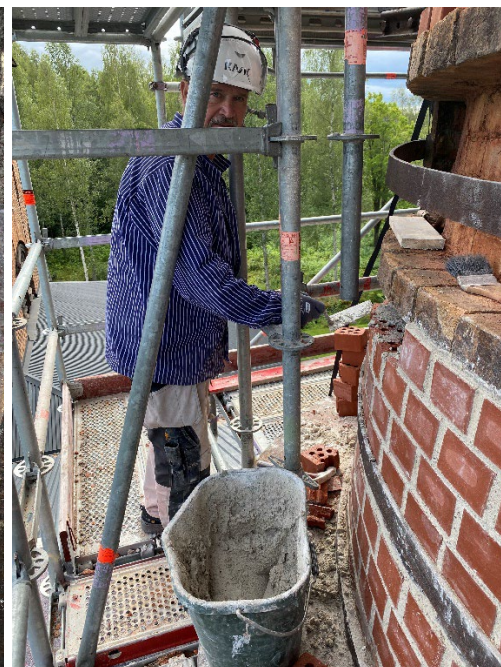
Figur 15. Under pågående arbeten med återställning av skalmuren i den nedre breda skorstensdelen. Murare Anders Persson från Hälsinge Mureri AB utför jobbet. Foto: 2021-08-19.

Skalmuren återställdes med rödbränt frostbeständigt skorstenstegel i formatet 205 × 120 × 75 mm av fabrikat Wienberger. Vissa av stenarna höggs lätt kilformade för att murverket skulle följa skorstenens rundning. Att återställa skalmuren med stortegel diskuterades, men uteslöts tämligen omgående på grund av de kraftiga merkostnader som det skulle medfört i jämförelse med kostnaden för inköp av nytillverkat traditionellt skorstenstegel.

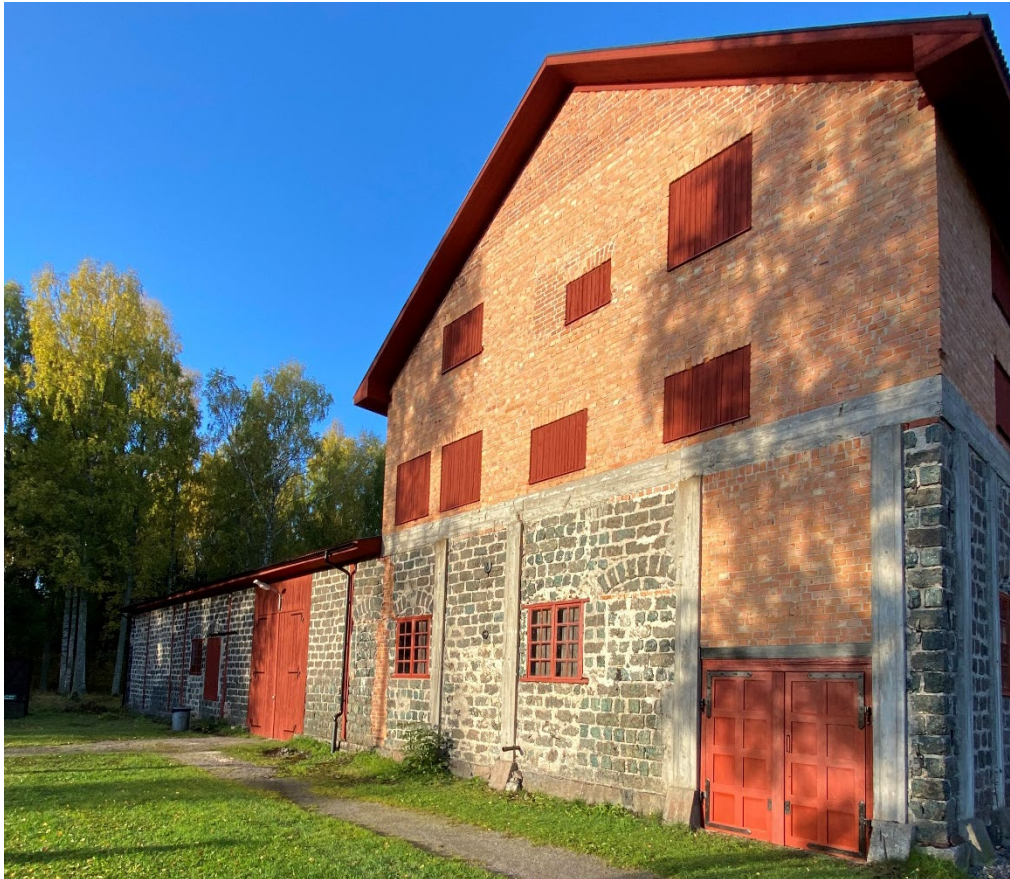
Figur 22. Luckor, portar, fönster och takfot på den östra sidan, efter avslutade arbeten. Foto: 2022-10-04.

Samtliga träluckor har åtgärdats genom borstning och ommålning med slamfärg från Falu Vapen, kulör Faluröd. Virket i de flesta luckor var i god kondition. Två luckor har nyttilverkats med de gamla som förlagor. Båda luckorna är placerade på den östra fasaden.

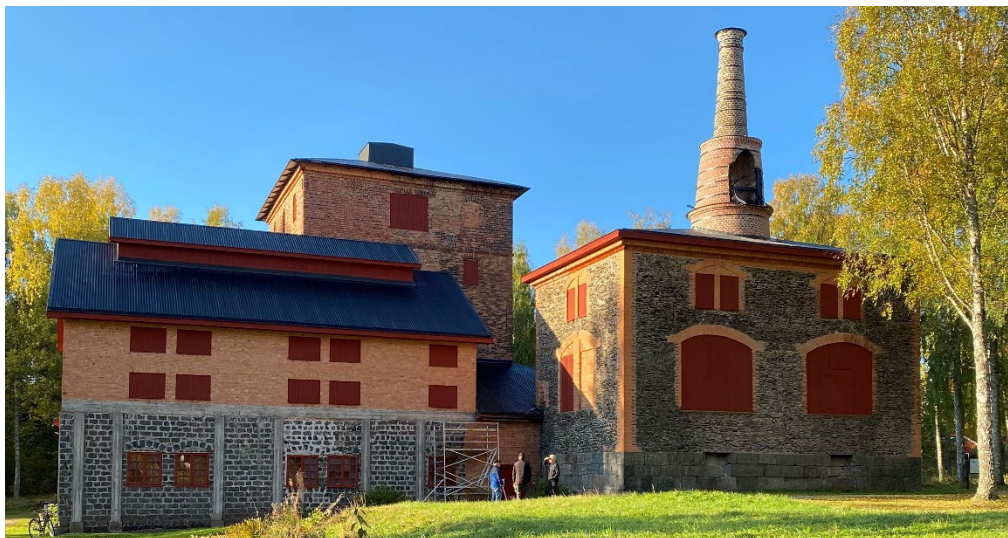
Figur 23. Anläggningen sedd från norr. Tjärfabriken till vänster, i mitten reser sig masugnen och till höger syns rostugnen med sin åtgärdade skorsten. Foto: 2022-10-04.
