# Dokumentation

## – Restaurering av personvagn Co8a 2772

Sveriges Järnvägsmuseum

Rapportnummer: 2015:252

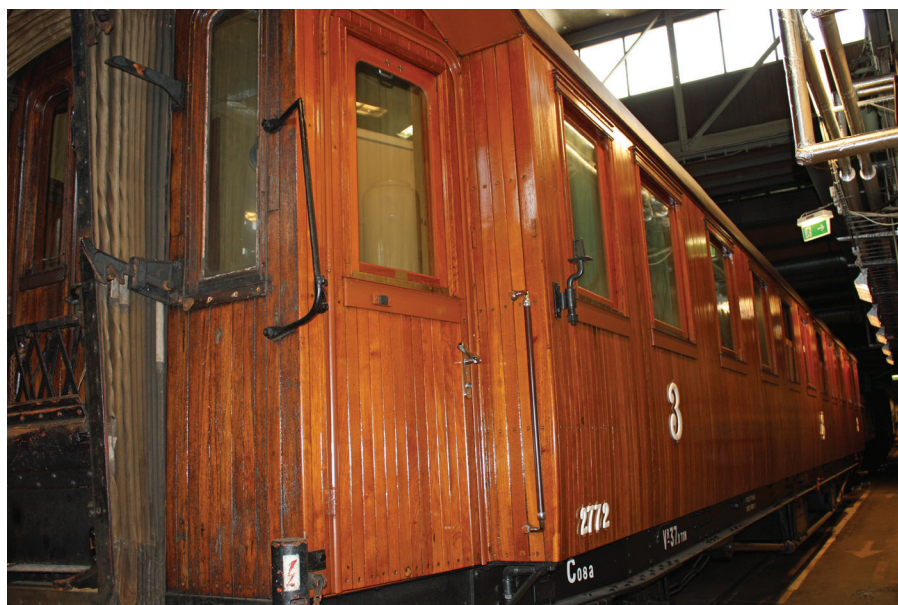
Frågan om referensyta på ytterpanelen och frågan om hur en estetiskt godtagbar övergång till vagn BCo7a 2770 (en välbevarad personvagn i trä från 1929) kunde erhållas, med tanke på att de två ska kunna kopplas ihop i samma tågsätt, kom att få en gemensam lösning. Genom att lämna den ena gaveln orörd finns en stor referensyta på hur panelen såg ut innan restaureringen. Denna gavel kan med fördel vändas mot BCo7a 2770 när de kopplas ihop.

Den ena gaveln lämnades som referensyta.
