TITTEL	
Bygningsvern-undersøkinga	Fellestjenestene for musea i Rogaland
UNDERTITTEL	ÅR
<i>Erfaringar frå Rogaland</i>	2020

Bygningsvernundersøkinga

Erfaringar frå Rogaland

UTARBEIDD AV
bygningsantikvar Kirsten Hellerdal Fosstveit
(Fellestjenestene)

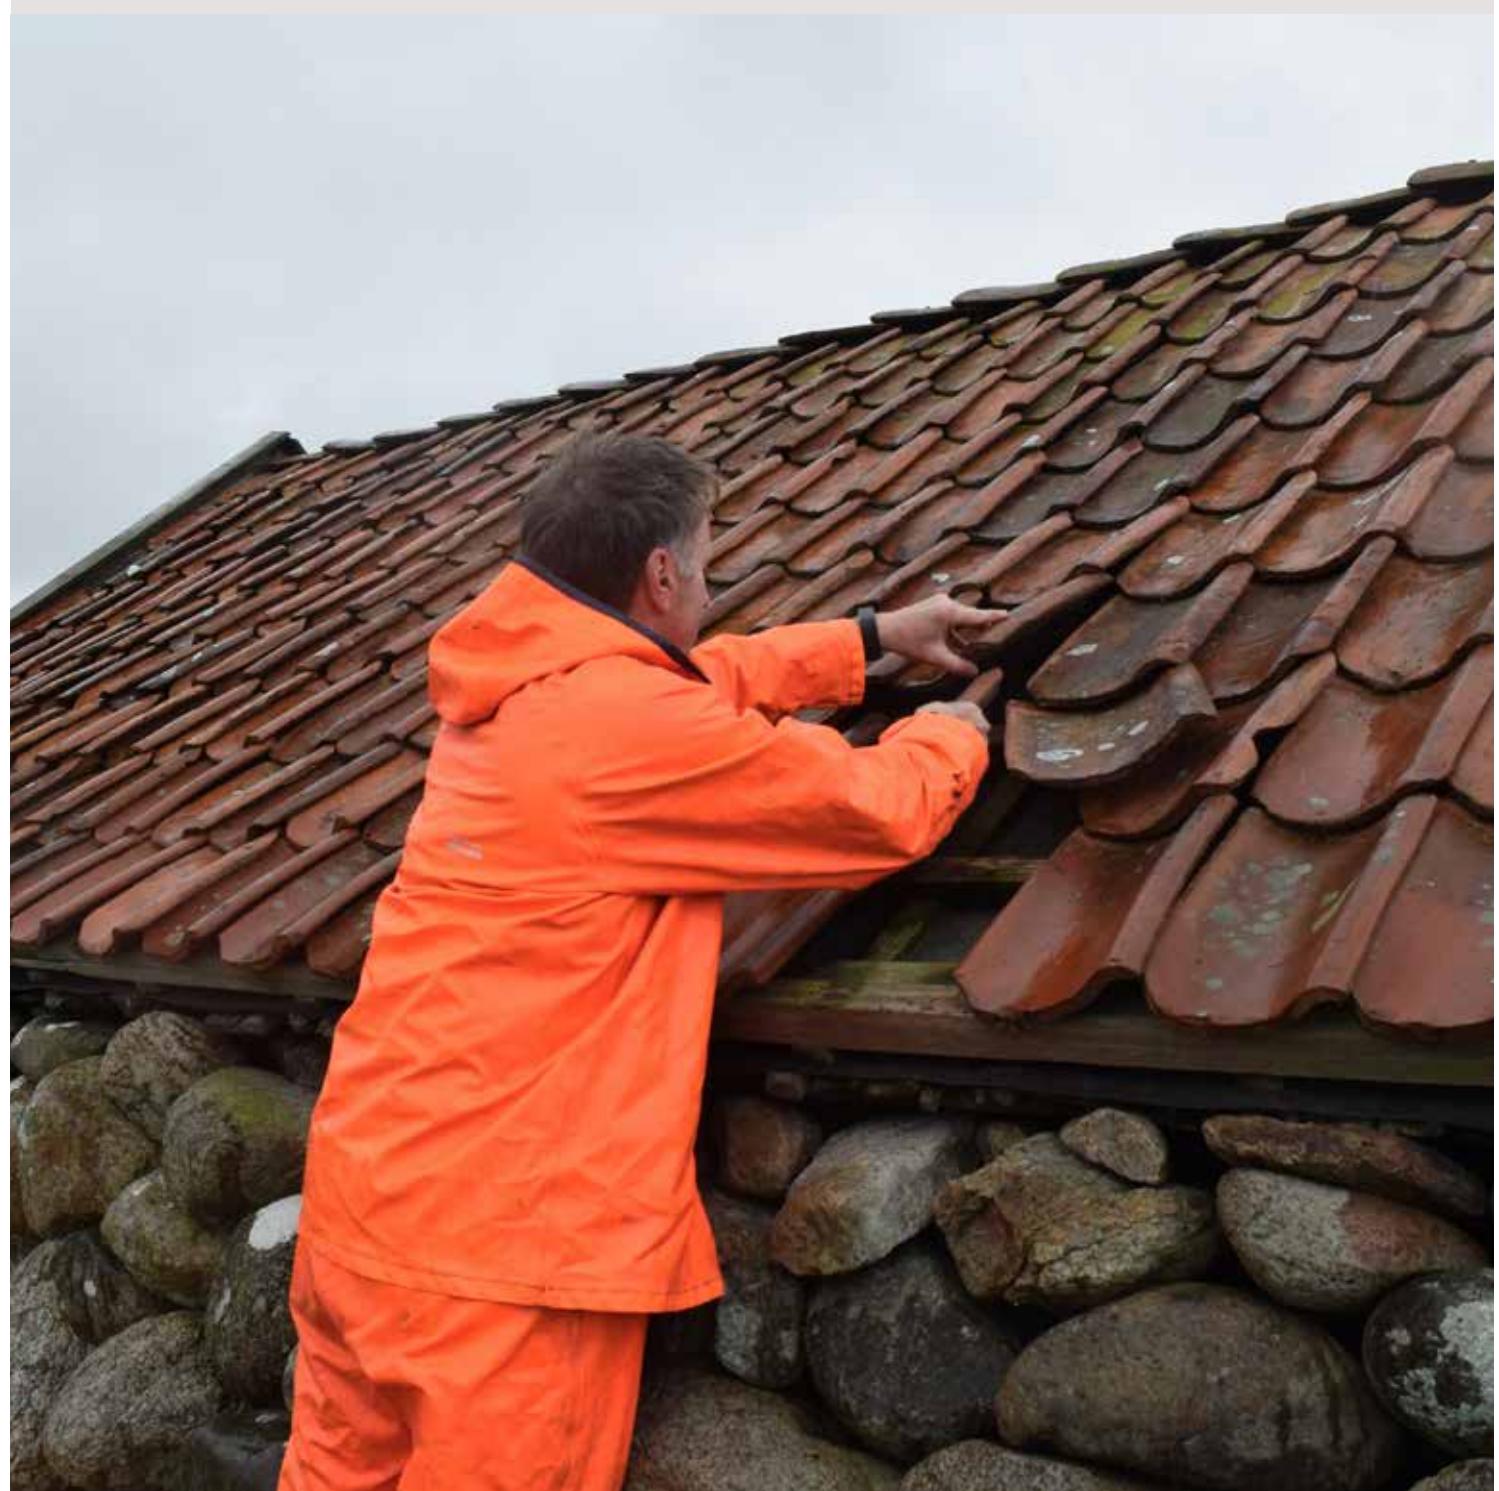
Framside: Handverkar ved Jærmuseet, Odd-Geir Rosland, legg på plass takpanner som vinden har flytta på. Dette er eit døme på faste vedlikehaldsoppgåver som handverkarane ved musea gjer. Biletet er frå ei tilstandsvurdering av tørka og kvernhuset på Nord-Varhaug i Hå kommune. Foto: Kirsten Hellerdal Fosstveit.

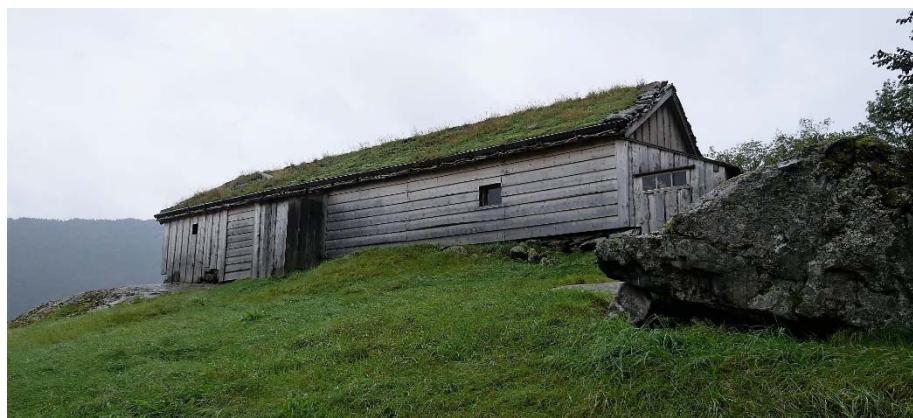
Figur 16 – Den rekonstruerte løa på Røynevarden. Bilete frå tilstandsvurdering i 2019.

I 2012, då museet skulle ta fatt på løa, var tilstanden svært därleg (TG3). I mange år hadde dei lappa på løa og sett inn sikringstiltak, men nå var det kome til eit punkt der dei måtte gjera større arbeid. Dei originale bygningsdelane var i därleg stand, og konstruksjonen hadde mest ikkje bereevne. Dette var eit därleg utgangspunkt for ei restaurering fordi dei såg at mest alle bygningsdelane måtte bytast ut. Museet valde då rekonstruksjon.

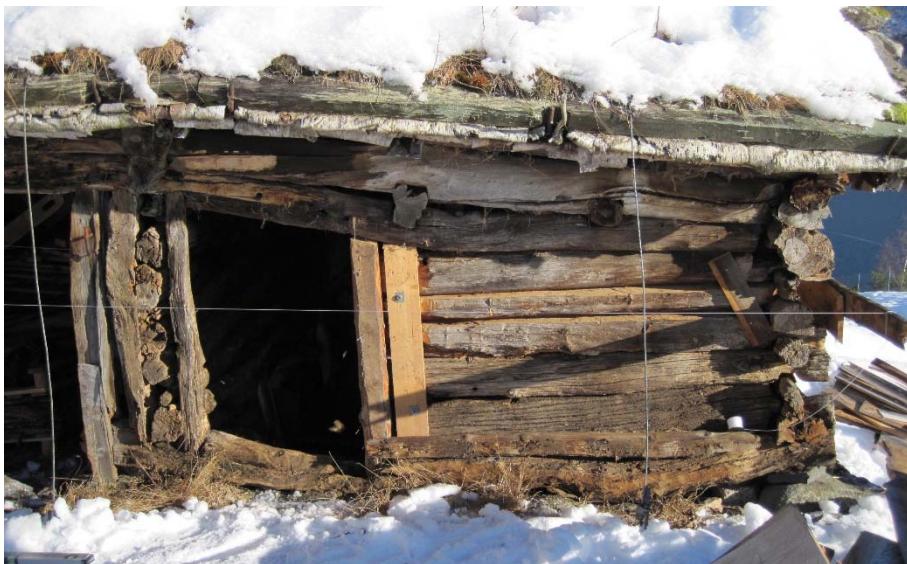
Figur 17 – Løa var flikka på og vølt etter beste evne så lenge at det var vanskeleg å finne hald for nye reparasjoner. Her er bilete frå dokumentasjonen og oppmålinga av løa i februar 2013. Kledninga er demontert i samband med dokumentasjonsarbeidet.

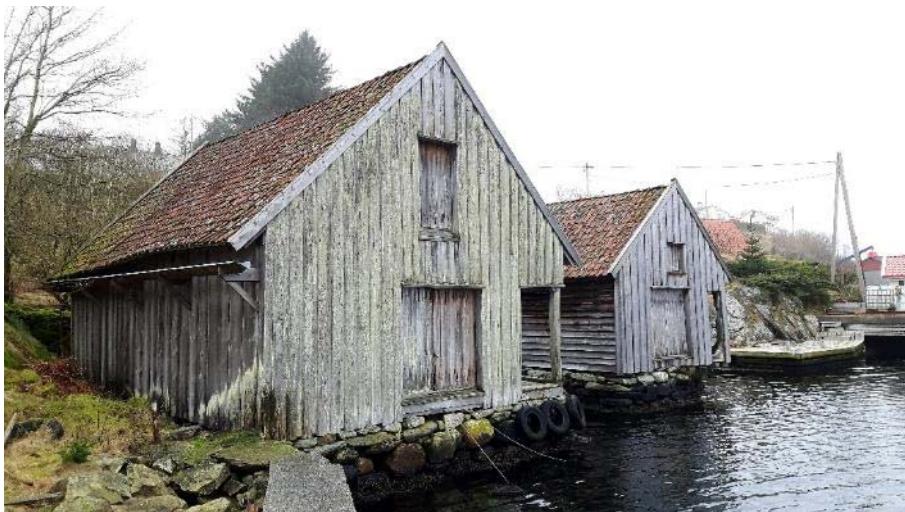
kvifor desse bygningane er i middels/dårlig stand og krev meir enn vanleg vedlikehald. Bygningsmiljøet i Solhålå er eit av anlegga museet fekk hand om på 1980-talet.

Figur 84 – Sjøhusa i Solhålå er vurderte til tilstandsgrad 2.

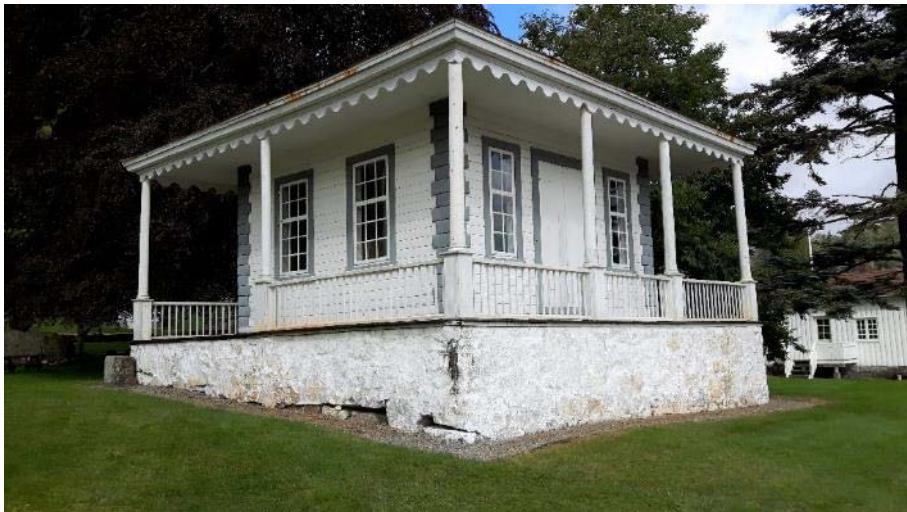
Figur 97 – Lysthuset på Slettebø er vurdert til tilstandsgrad 1.

I bygningsvernundersøkinga er lysthuset vurdert til [tilstandsgrad 1](#). Tilstandsvurderinga viste at følgjande tiltak bør gjerast:

- vøling av rekkverk. Delar av rekkverket må skiftast ut på grunn av rote.
- kalking av mur. Muren bør kalkast i løpet av neste sesong.
- mindre reparasjonar av vindauge med rust på hjørnejern og noko kitt som manglar
- måling av heile huset i løpet av neste sesong

Tiltaka er vurderte til å krevja om lag 90 arbeidstimar.

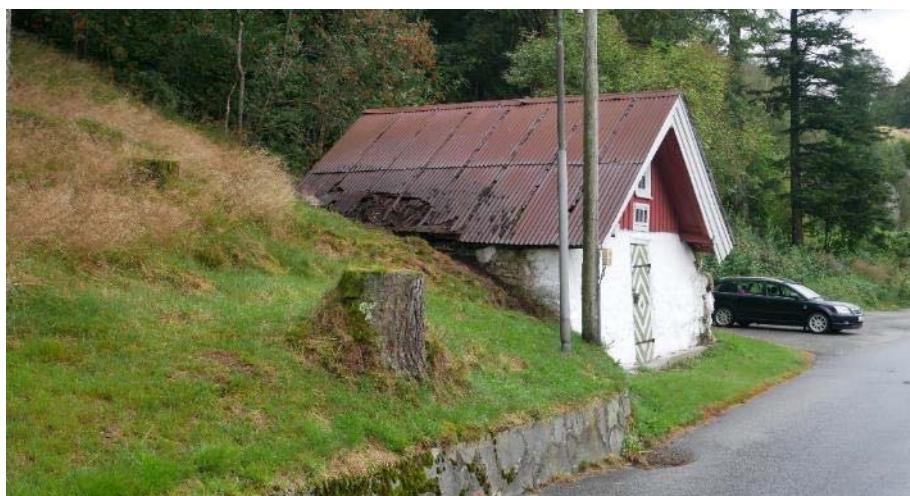
Figur 99 –
Potekjellaren på
Slettebø er vurdert til
tilstandsgrad 3. Museet
planlegg restaurering
av bygget i 2020. I
prosjektet vil det
særskilt bli jobba med
kompetanseheving og
dokumentasjon..

Bygningen er truleg frå sorenskrivar Feyer si tid og høyrer til sorenskrivargarden. Han er i mur og tre, og taket er tekt med never og torv. Etter krigen brukte Bakkebøinstitusjonen bygningen til lager. Det blei då lagt plater over torva på taket. Nå er bygningen tom og ventar på å bli sett i stand.

I bygningsvernundersøkinga er potetkjellaren vurdert til tilstandsgrad 3. Tilstandsvurderinga viste at følgjande tiltak bør gjerast:

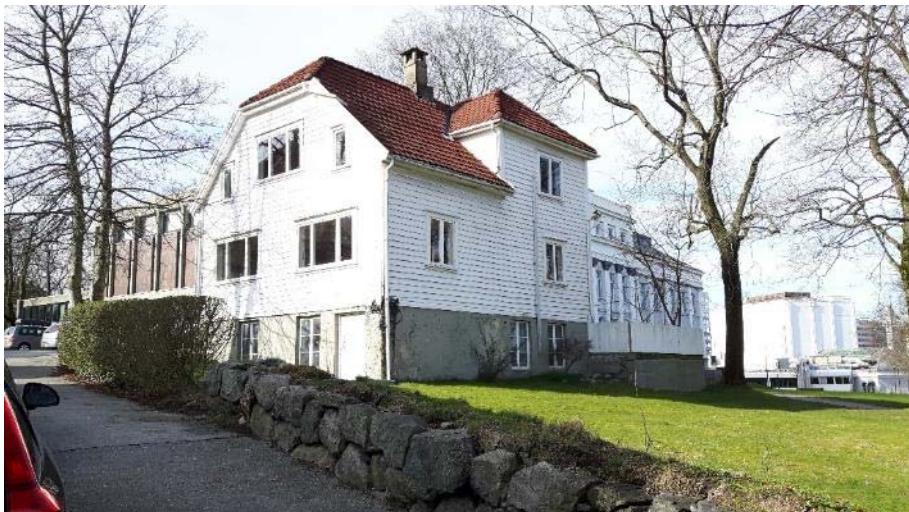
Figur 108 – Dette huset i Peder Klows gate er eit av dei første husa museet overtok. Det er behov for istandsetjing både utvendig og innvendig

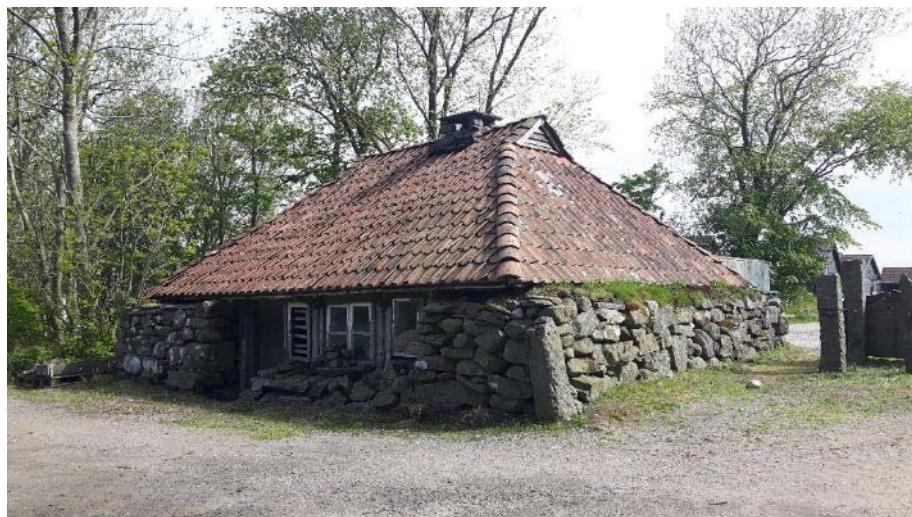
Figur 110 –
Motlandsmia er ein av
bygningane som står
høgt på
prioriteringslista for
istandsetjing.

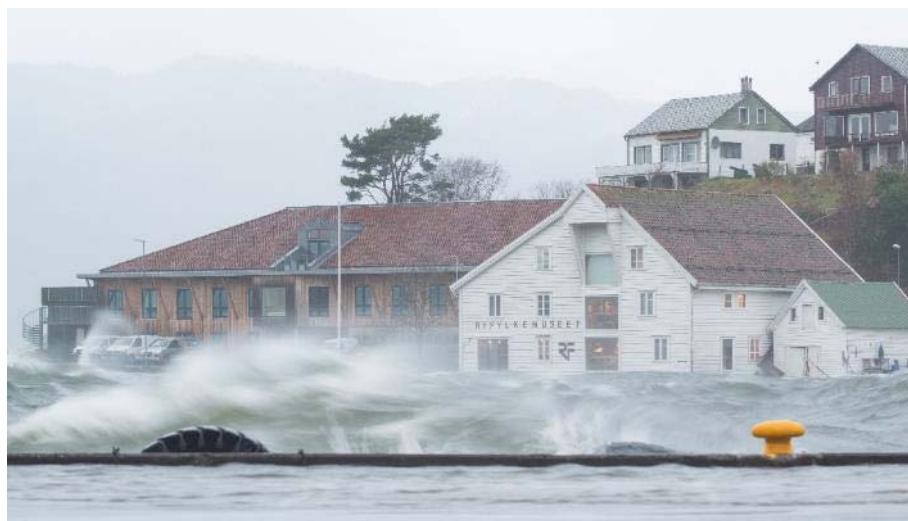
Figur 125 – Stormen «Nina» herja i Ryfylke. Nesasjøhuset til Ryfylkemuseet blei piska av bølgjene. Foto: Jarle Lunde / Suldal foto.

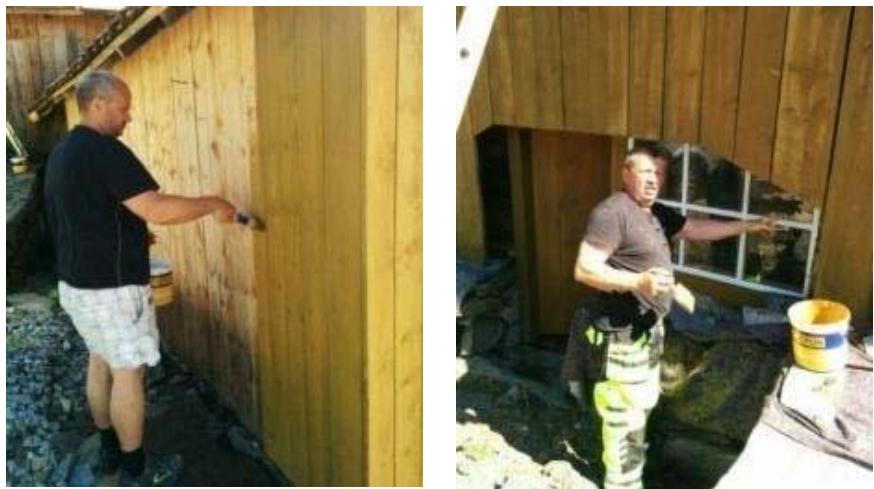
Figur 130 og figur 131 – Haugalandmuseet kokte komposisjonsmåling og måla uthusbygningane på småbruket Veien i Nedstrand. Fargeundersøkingar som blei gjorde på den gamle kledningen, viste at det hadde vore brukt nettopp komposisjonsmåling her.

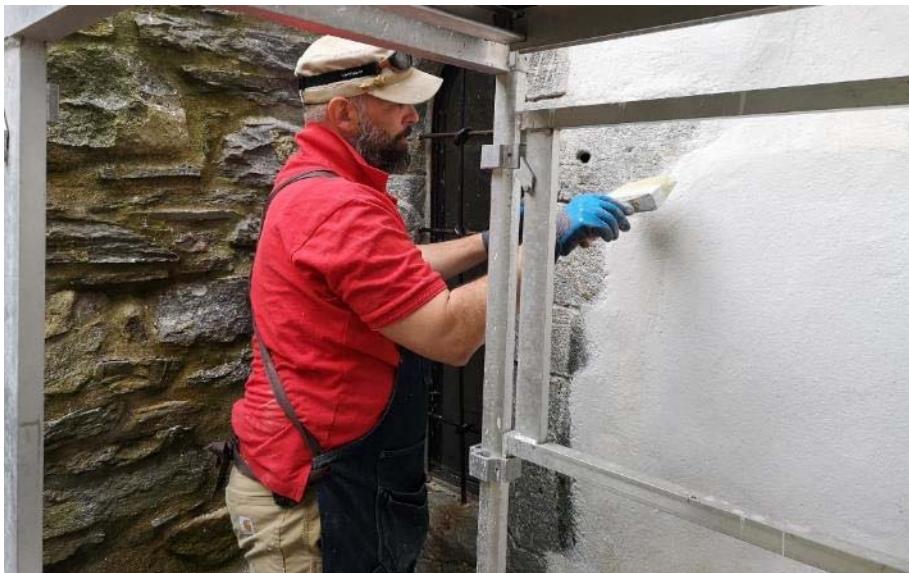
Museum Stavanger forvaltar Utstein kloster. Arkitekt Gerhard Fischers restaurering førte mellom anna til at steinveggene blei «frilagde» og all puss blei fjerna. Denne restaureringa opna slik opp veggene for innetrenging av vatn, med dei følgjeproblema dette fekk på innsida. Det gjekk nærmare femti år før veggene igjen blei pussa og kalka. Dette er rett, ikkje berre historisk, då det er slik veggene har vore tidlegare, men òg med tanke på forvaltinga av eit viktig kulturhistorisk bygg. Kalkinga må gjerast kvart tredje år, om mogleg oftare i framtida som følge av klimaendringane.

Figur 132 – Mathies Ekelund Erlandsen kalkar veggene på Utstein kloster. Foto: MUST.

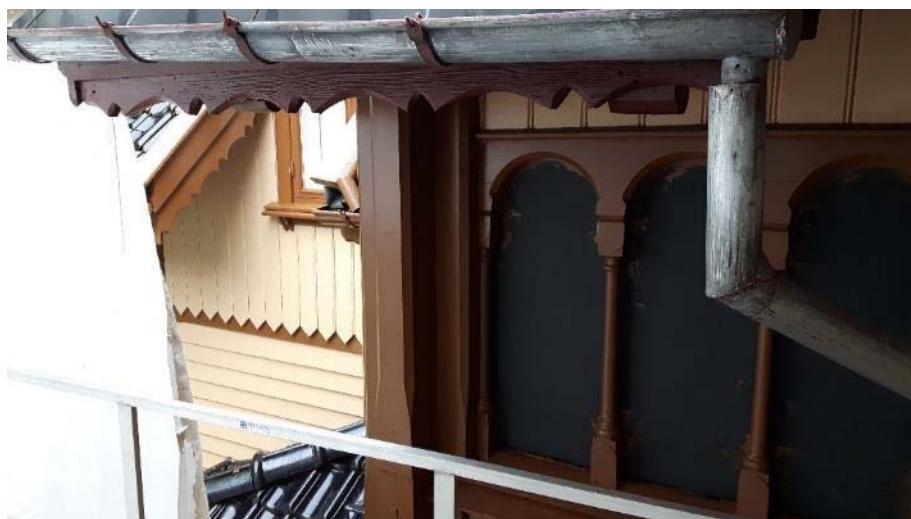
Museum Stavanger har ein annan bygning i samlinga der dei går tilbake til opphaveleg overflatebehandling. På villaen Breidablikk er det ikkje *mangel på* overflatebehandling som har vore problemet, heller omvendt: Mange og tjukke målingslag har gjort at veggen ikkje lenger fekk «pusta», med fukt og roteskadar som resultat.

Fleire av desse laga er diffusjonstette, moderne plastmålingar. Nå er museet i gang med eit arbeid med å tilbakeføra fasaden til originale fargar. Det har då vore naudsynt å skrapa seg heilt inn til treverket, for så å byggja opp att målingslaga med linoljemåling i fleire tynne strok.

Figur 136 – Prøvefelt på fasaden på Breidablikk. Til venstre ser me den nye fargen (sandfarge) med brunmåla detaljar.

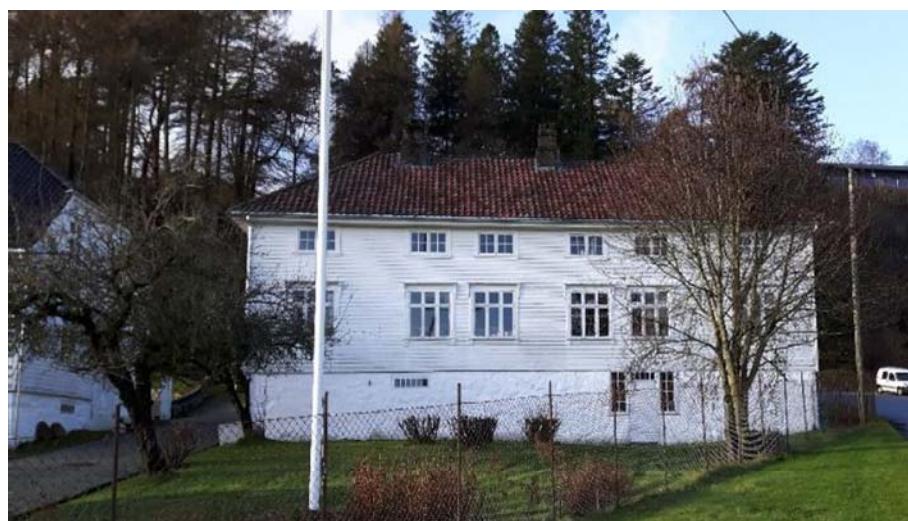
Figur 143 – Forpaktarbustaden på Slettebø er ein av bygningane til Dalane Folkemuseum som per i dag ikkje er i bruk. Her er det planar om formidling og bruk, men det manglar førebels ressursar til å få realisert planane.
