PRØVEKJØRING AV SPESIALFRES

"BIG JOHN"

HAUKELIFJELL

UTPRØVING AV SPESIALFRES "BIG JOHN" LEVERT AV ØVERAASEN
MOTORFABRIKK & MEK. VERKSTED A/S. VINTEREN 1983/84.

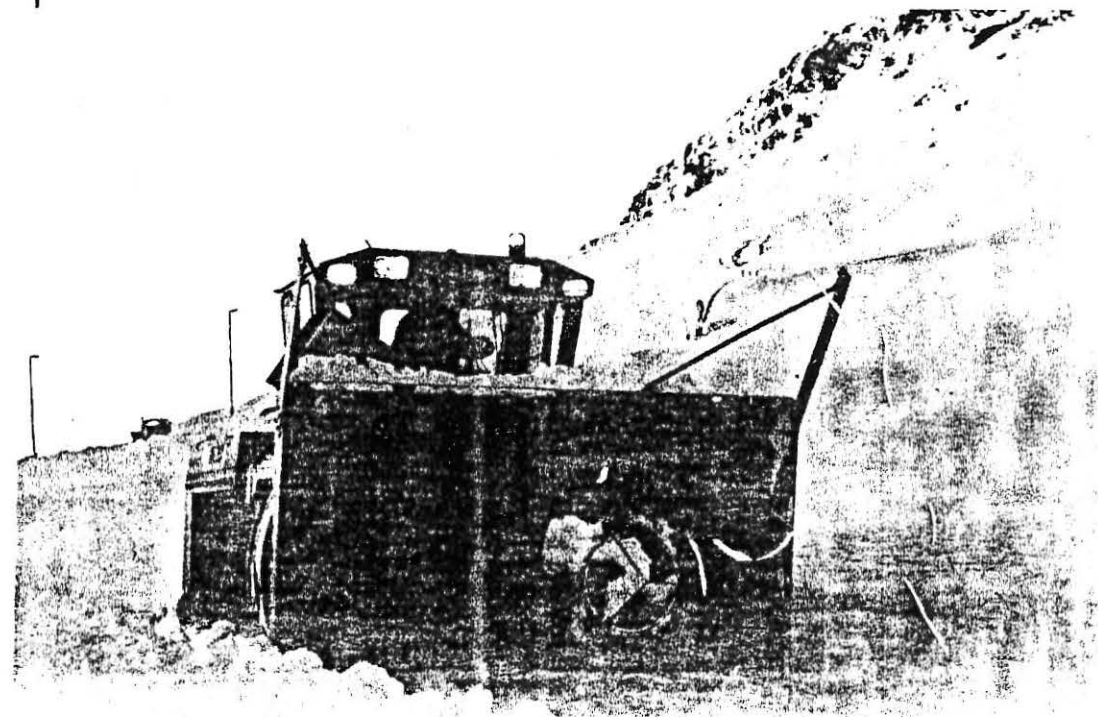
RESULTATER FRA PRØVER AV VIKING SPESIELLES "BIG JOHN"

Prøve	Prøve- strekn m.	Snø- dybde m.	Snø- bredde m.	Tid sek.	Kjøre- hast. m/sek.	Snø- vekt, kg/m ³	Kaste- lengde m.	Kapasitet. tonn/ m ³ /time	tonn/ time								Aksel tryk foran	Aksel tryk bak
	15m	1.5m	3.2m	40	0.37	0.35	30m	6480	2268	Prøven ble gjort i brøytekant med ca.0.5m lagvis skare, is i bunn.						14,2	9,4	
	30m	1.5m	3.2m	60	0.50	0.35	30m	8640	3024	Løsere snø enn prøve nr.1.								
	30m	0.7m	3.2m	35	0.86	0.35	30m	6948	2431	Løs snø som prøve nr.2
