Rapport - Restaurering av motor i M/S Brandbu 2015-2016

2. Restaurering av motor type Avance 25/30Hk Type R.I.25.V 1920

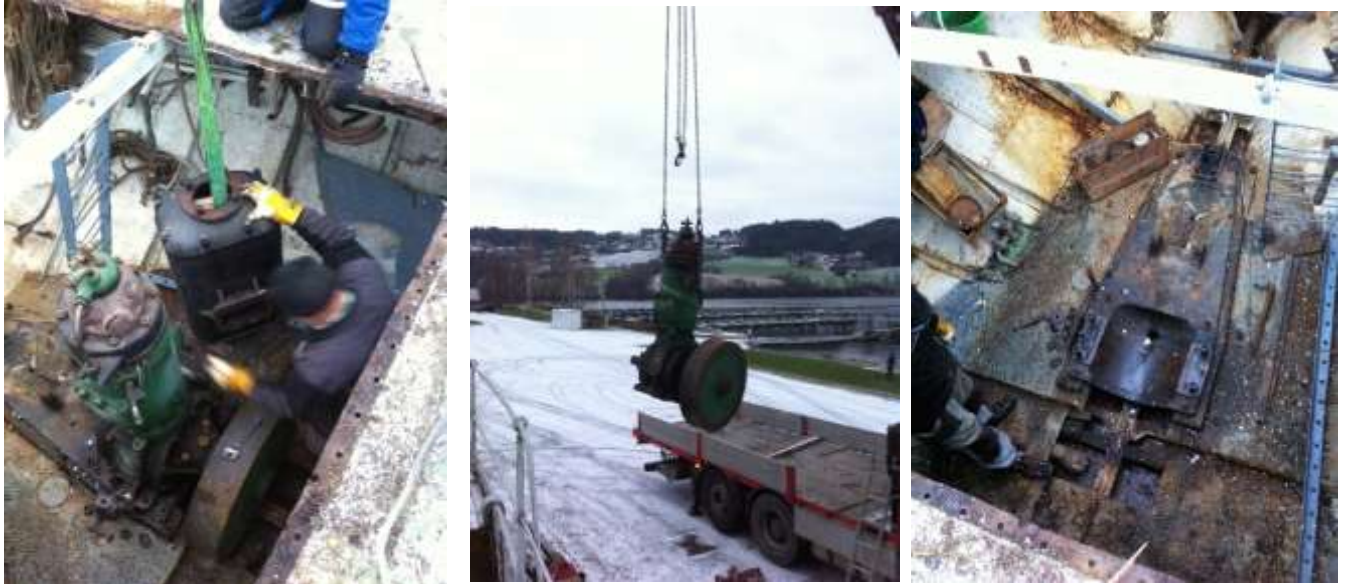
Motor ble demontert og heist ut for transport til verksted 30. nov.2014. Foto G.Johnsrud

Den 30. november 2014 ble motoren heist ut av fartøyet med kranbil og fraktet til Lennart Bildengjerdingens verksted, hvor den ble plassert i en spesiallaget motorbrygge og sikret. Flyttingen ble gjort som dugnadsarbeid av venneforeningen.

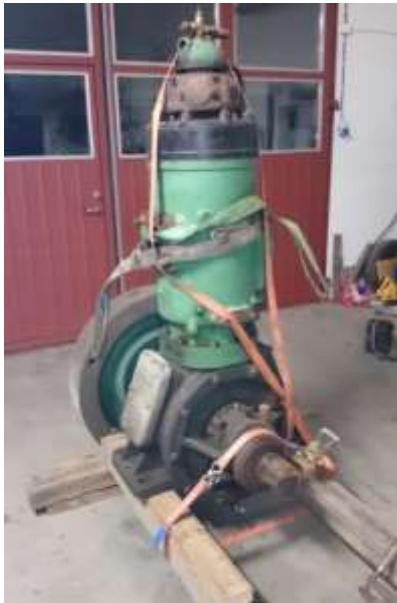
Motor plassert i brygge på verkstedet

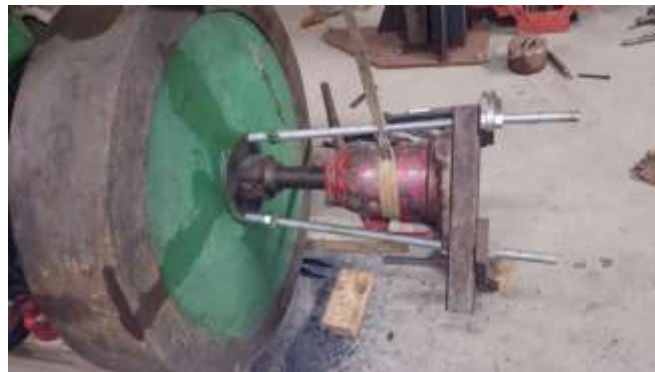
Løsning av svinghjul

I verkstedet startet arbeidet med demontering av motoren, og første utfordring var løsning av svinghjulskeiler og svinghjul, der det først måtte lages spesialverktøy. Dette medførte mye prøving og feiling før verktøyet holdt. Det neste var demontering av glødehodeskjold, glødehode, topplokk, stempel og stempelstang. Deretter var det fremre veivhusdeksel, sylinder og rammelagre, før man kunne demontere veivaksel og bakre veivhusdeksel. Etter demontering av motoren ble det produsert nye låseringer til rammelagerne.

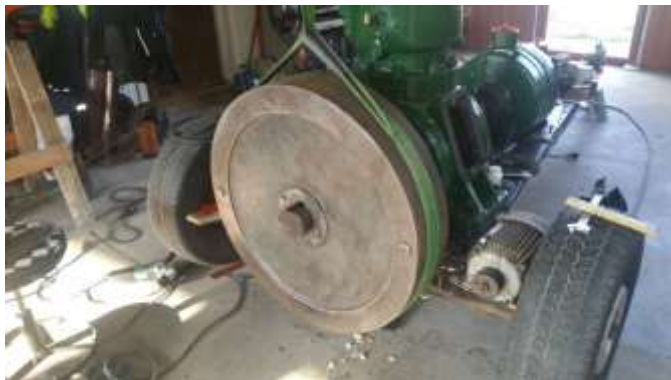
14.Motor montert på tralle med el-motor for testkjøring

Etter pussing og lakkering av svinghjul ble dette påmontert, og det ble satt på en el-motor for testkjøring av motor, og for å sjekke eventuell varmegang i lagre.

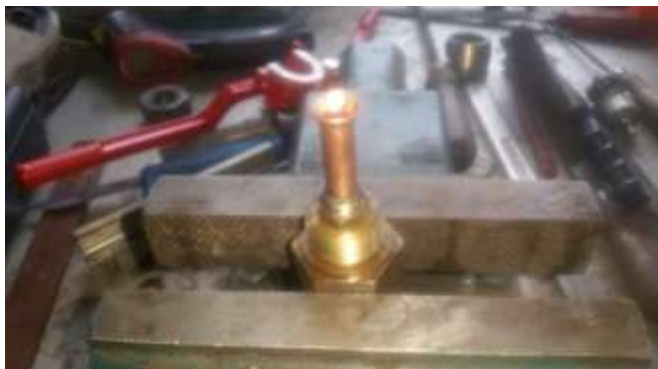
18.Dyse til smøresystem

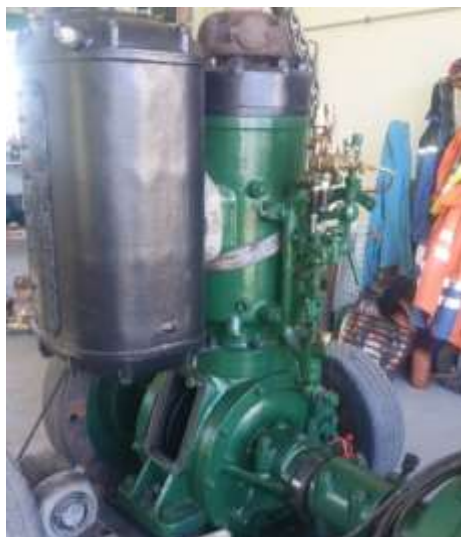
19.Motor med kjølesystem

Etter å ha laget ny toppakning, ble glødehode, topplokk og dysetopp montert, etter at disse var blitt overhaldt og lakkert. Lyddemper, drivstoff- og vannpumpe ble montert. Etter montering av kjølerør ble kjølesystemet sjekket for lekkasjer, og de man fant ble utbedret.

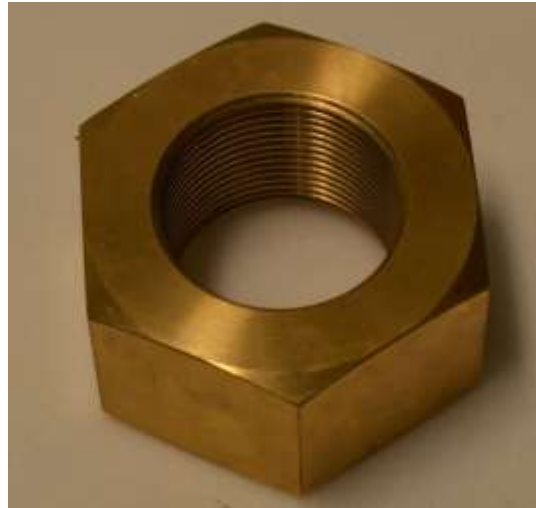
22. Bronsemutter

Ny propellaksling med mutter er produsert hos Andritz Hydro. I samråd med disse og Nordnorsk Fartøyvernsenter valgte man også å dreie ut i støpejernsforingen for innmontering av bronseforing i denne.
