Stiftelsen Skansen

Fäxet, Delsbogården

Takomläggning och riktning av stomme - Antikvarisk rapport

2016-01-07

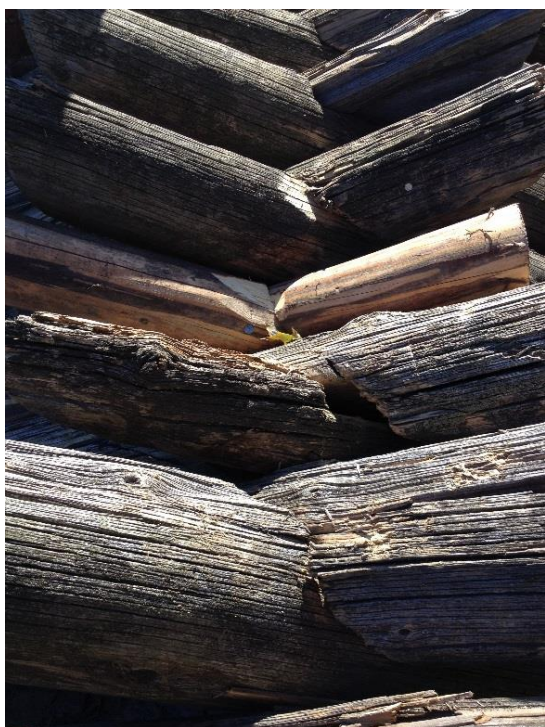
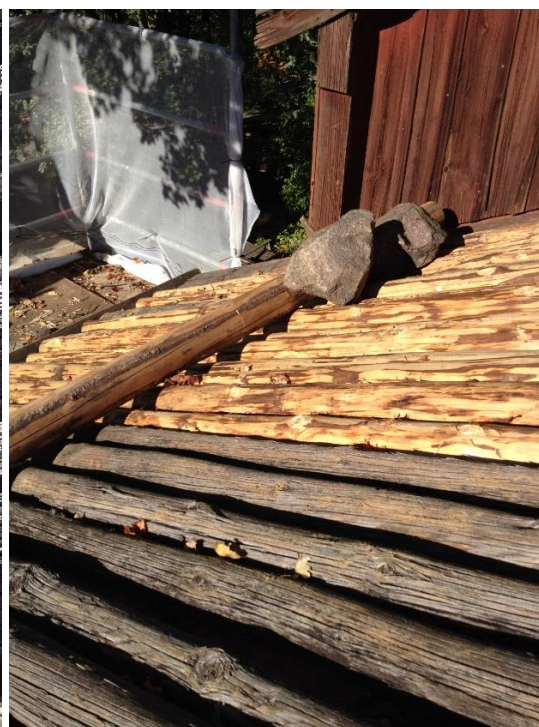
- Hängrännan lades på plats efter att en av de nya krokarna justerats. Västra sidans täckjor dymrades ihop och jämnades till. En del småbitar som ramlat av vedtakets stockändar vid åsen spikades tillbaka.
- Stentyngderna på vedtaket lades på plats.
- Sängstugans gavel åtgärdades, dvs 2 locklister på östra sidan nyttillverkades med samma profil som de gamla. En gavelbräda byttes ut samt ett täcklock.
- Gallret på gaveln och alla nya bitar målades med rödfärg. Ställningarna städades av.
- Ett vinkeljärn fästes på bjälkens västra sida. Krokarna spikades fast på insidan och undertaket slogs ned ovanifrån.
- Täckbrädan mot Sängstugans fasad byttes ut. Det försöktes att hugga rent 10-15 mm på ovansidan för att se om den gick att behålla, men vi beslöt ersätta den med en ny.
