Finnerödja kyrkogård

Finnerödja socken, Laxå kommun, Örebro län, Strängnäs stift

Inventering av kulturhistoriskt värdefulla gravvårdar 2017

Carina Libeck
Rapport 2017:19

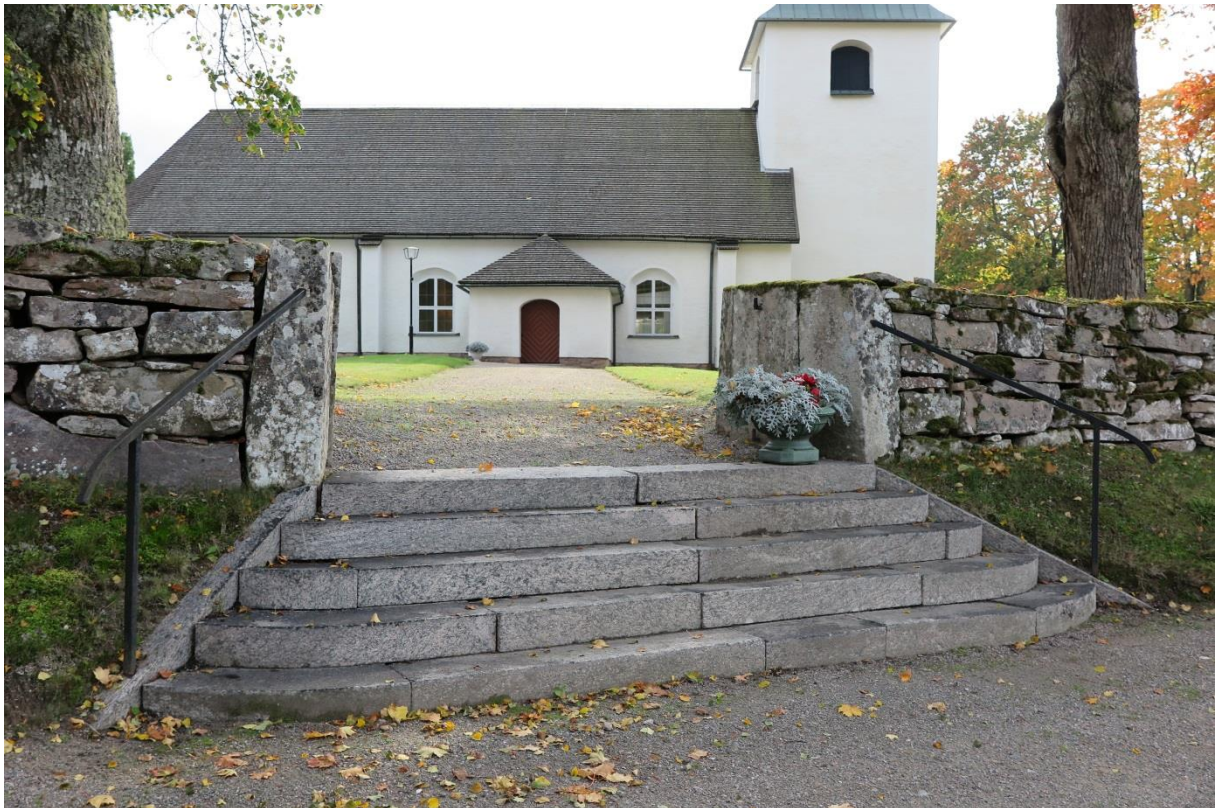
Huvudingång från norr utgörs av en trappa med granitsteg.

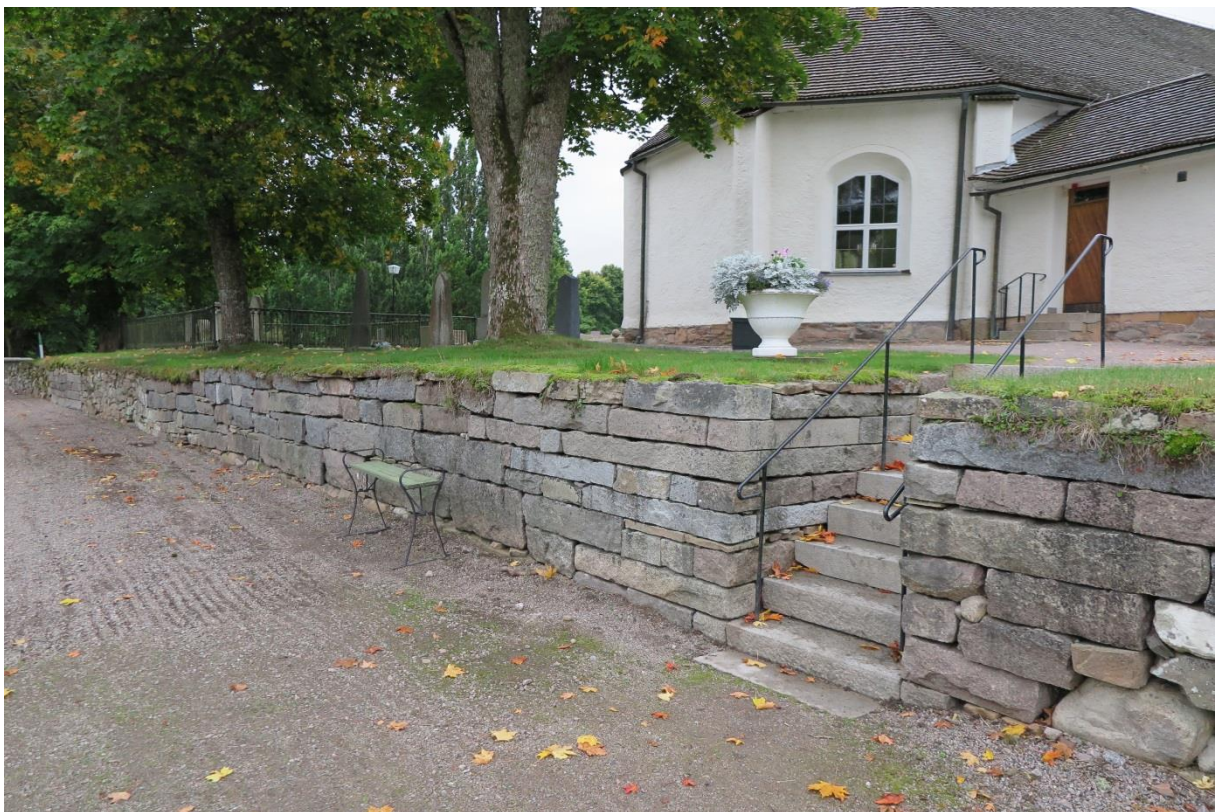
Entré från parkeringsplatsen i öster utgörs av en trappa med granitsteg.

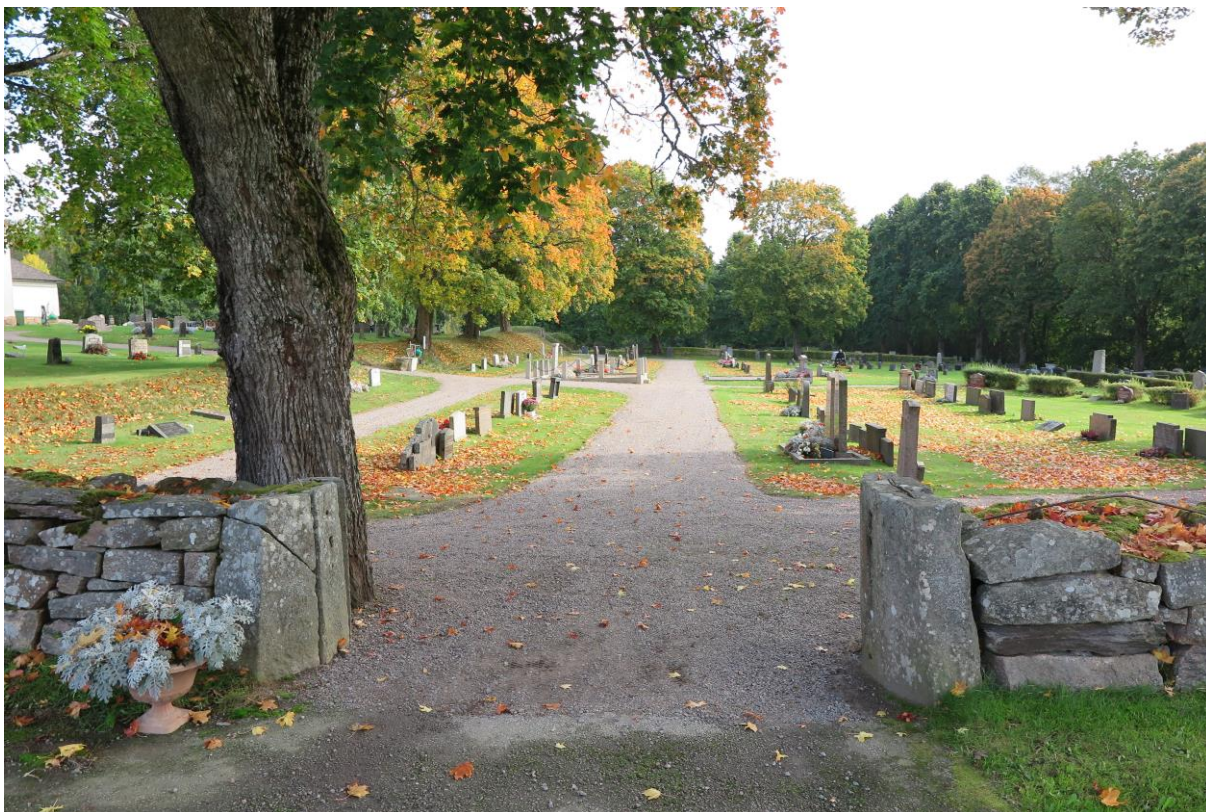
Entré i nordväst till det lägre belägna området i väster.

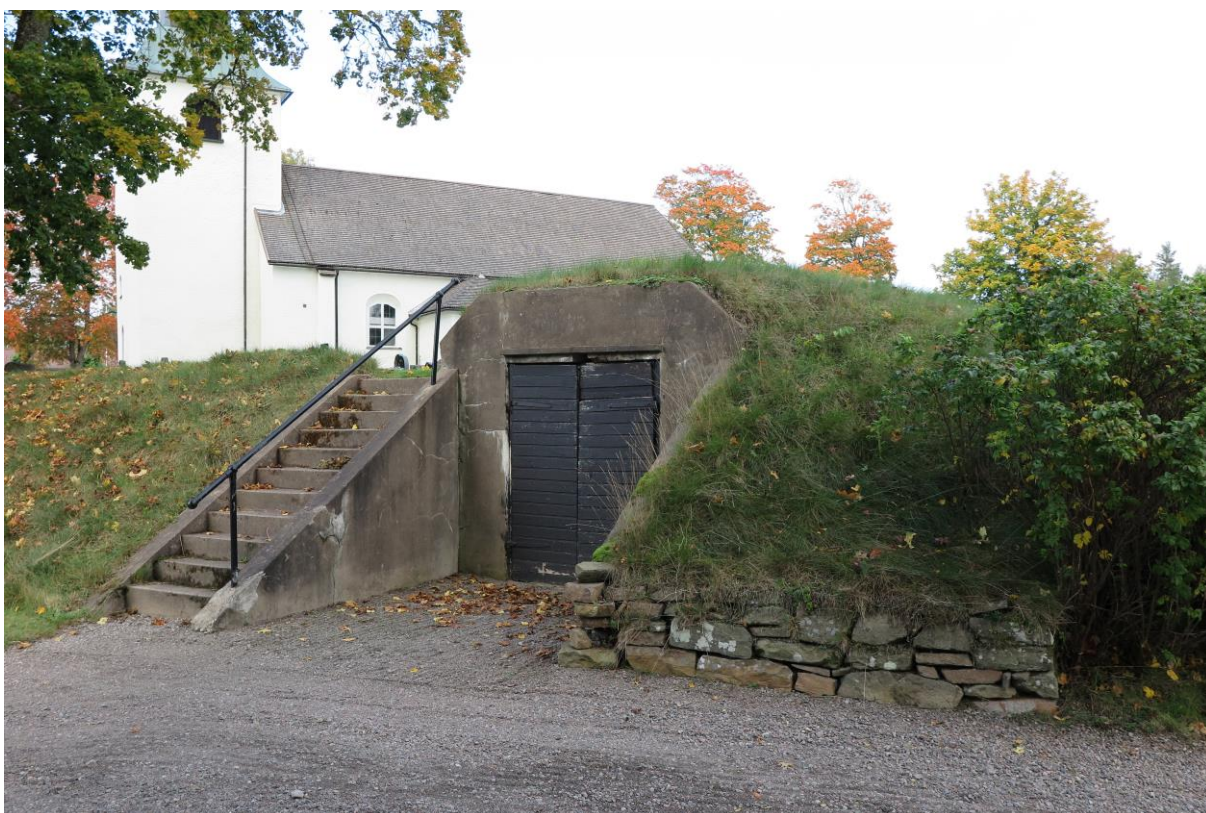
Bårhuskällaren sydväst om kyrkan är ingrävd i slänten till gamla kyrkogården. Förbindelse till det västra kyrkogårdsområdet ges via två gjutna trappor i slänten.

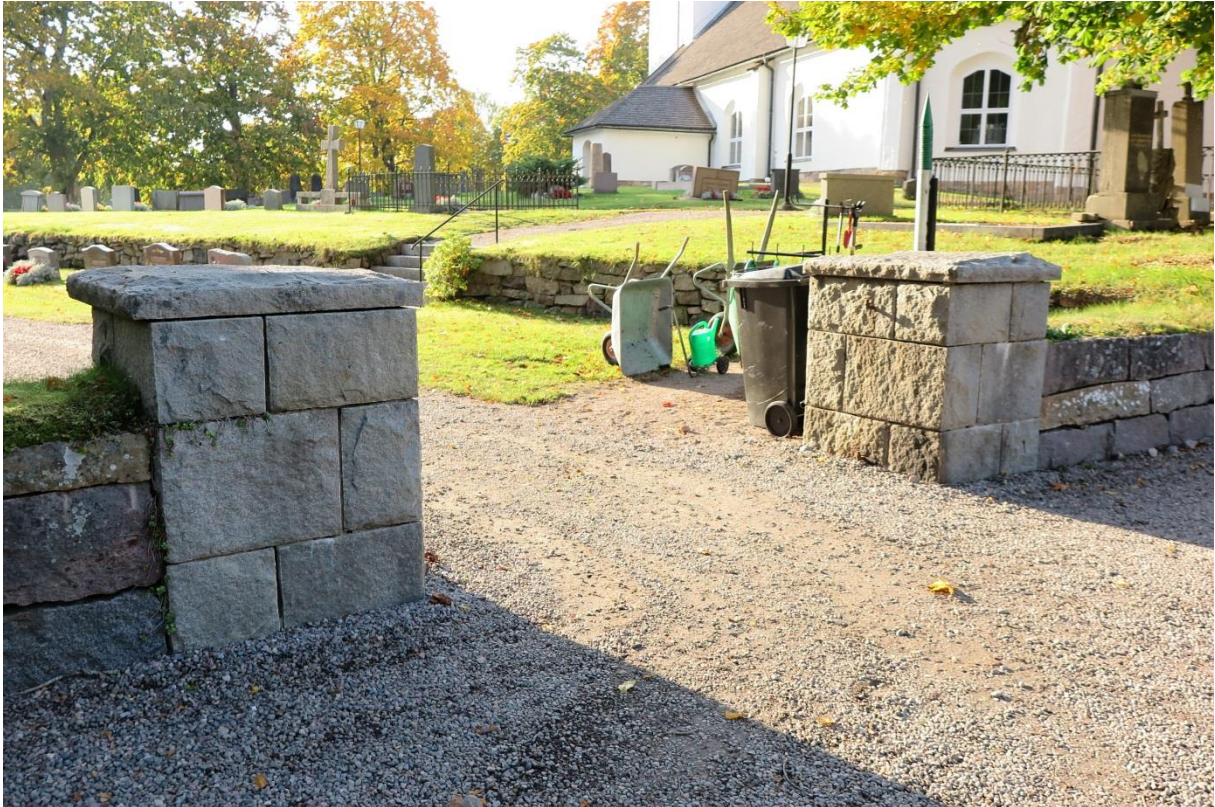
Entré i sydost till 1960-talets område söder om kyrkan. Här finns två kraftiga murade portstolpar avtäckta med flata stenskivor.

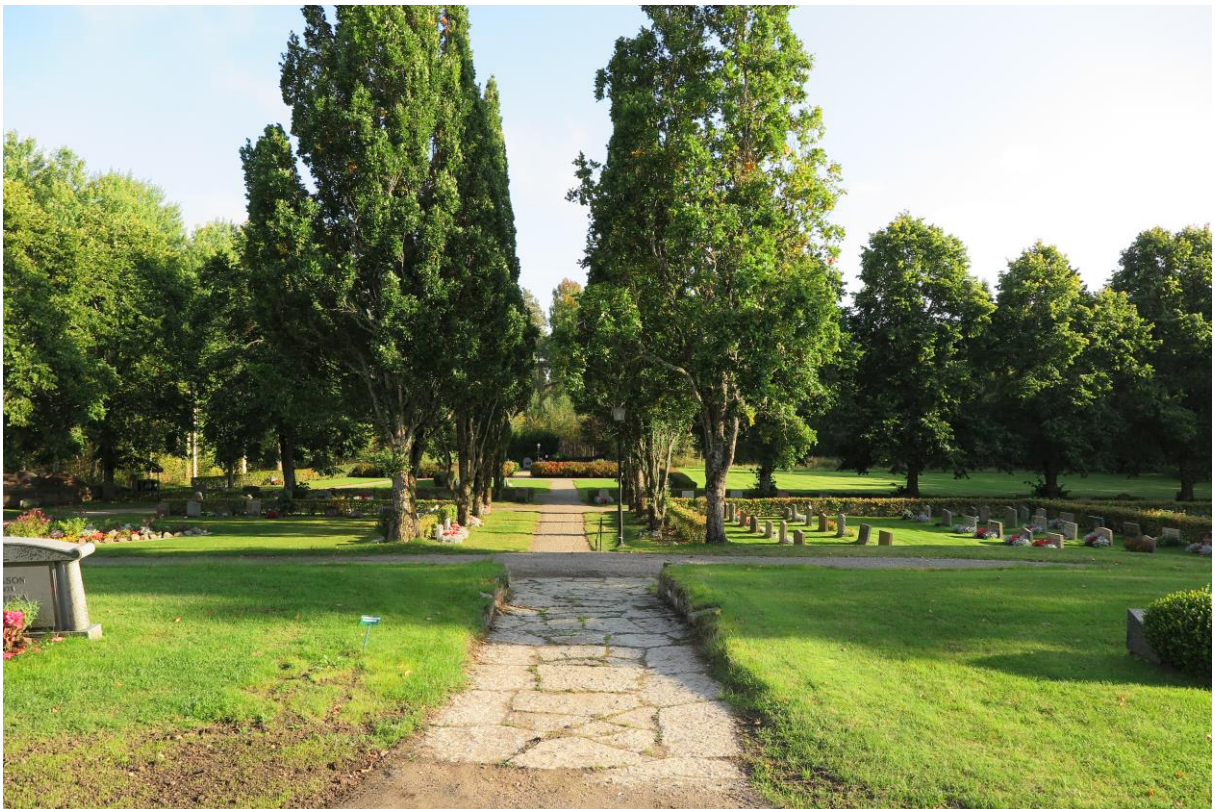
Huvudgången från kyrkans södra port är i ett avsnitt lagd med oregelbundet formade kalkstensplattor. Ett viktigt motiv på 1960-talets område är allén med pelarekar. I slutet på gången ligger minneslunden.

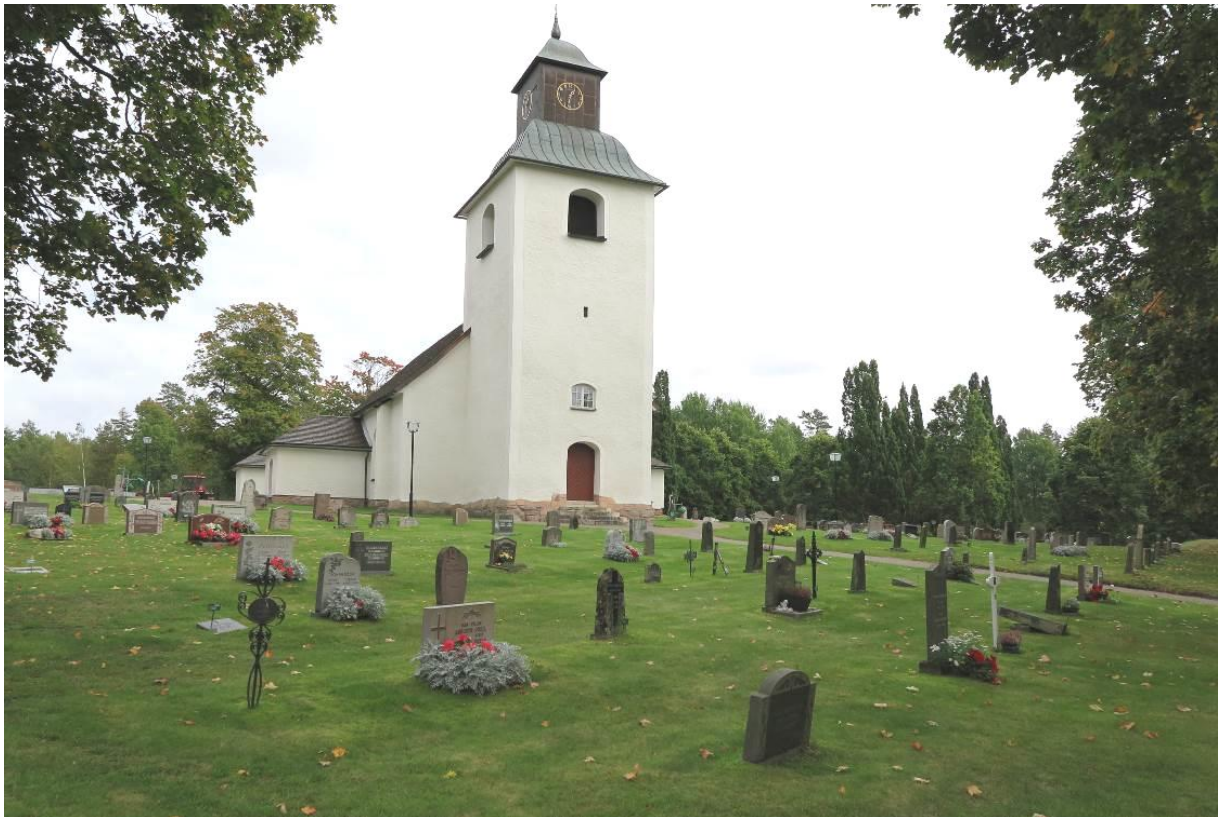
Kvarter 1, i väster finns ett f.d. linjegravsområde från perioden 1928-1939. Norr om kyrkan finns några familjegravsradar.

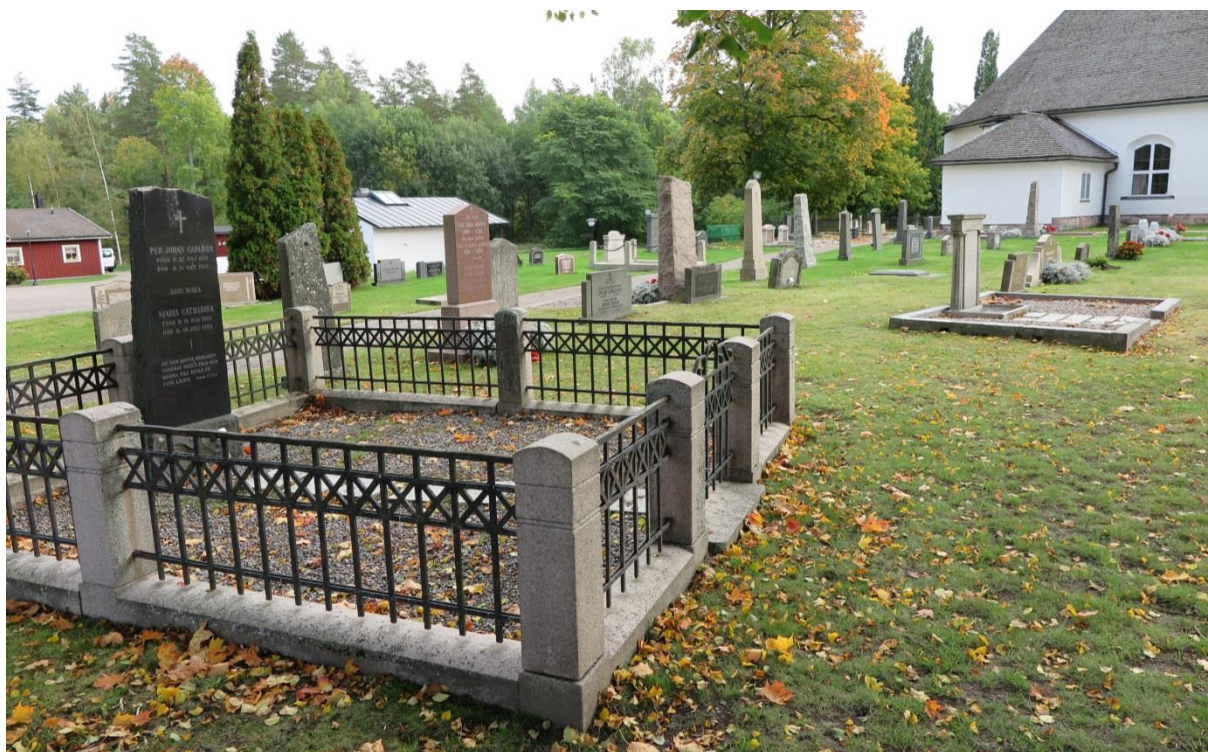
Kvarter 2 sett från norr. Kvarteret kännetecknas av många äldre gravplatser tillhörande bygdens övre samhällsskick.

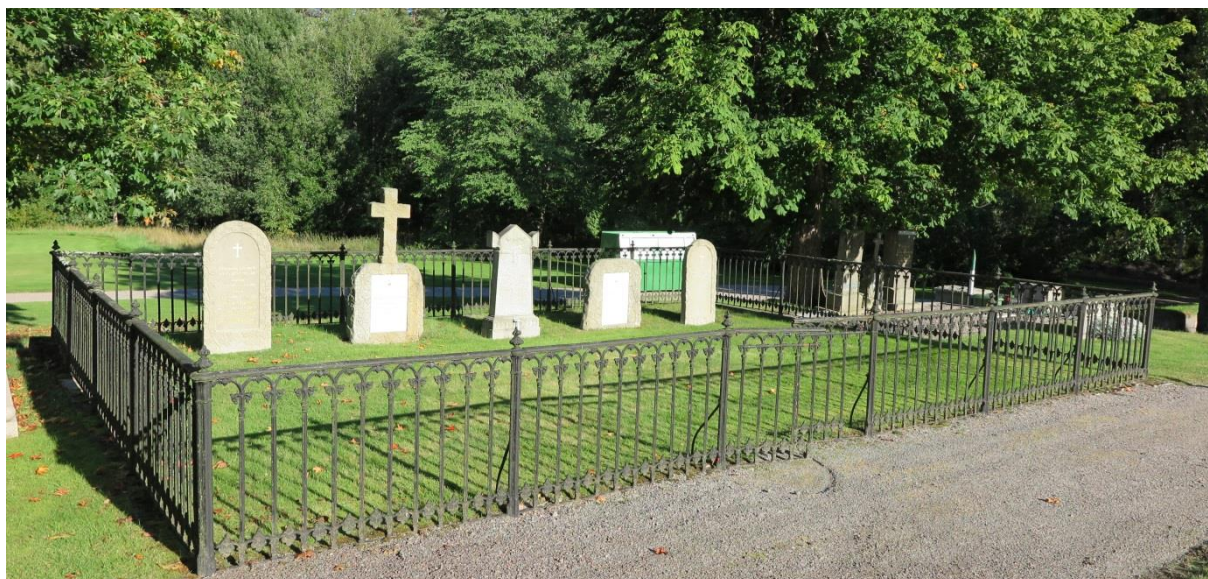
Öster om koret finns kyrkogårdens två äldsta gravplatser med flertalet gravvårdar av kalk- och sandsten samt marmor. Närmast i bild syns brukspatron Georg Camitz gravplats omgärdad av ett gjutjärnstaket. Till vänster komministern och v. pastorn Olof Söderlunds grav.

På Finnerödja kyrkogård finns två gjutjärnsstaket. Det ena omgärdar Camitz stora familjegrav i kvarter 2. Det andra staketet finns i kvarter 3 och är tillverkat av både smidesjärn och gjutjärn. Båda staketerna är i behov av åtgärder. Gjutet järn är sprödare än det smidda och kan gå av eller skadas på annat sätt. Rost är dock den vanligaste skadan på gjutjärn. Där olika järndelar fogats samma, vid borrhål eller där järnet befinner sig vid eller i närheten av mark ökar risken för rost. Sättningskador är en annan orsak till skada, ofta i samband med tjällossning.

Obehandlat gjutjärn kan behållas ommålat men kräver då rostskyddsbehandling av något slag. Målat gjutjärn borstas rent från rost, grundmålas två gånger med blymönja samt slutstryks två gånger med linoljefärg. Gamla lagningar utgör ett tidsdokument och bör inte röras/åtgärdas. Trasiga delar kan lödas alternativt svetsas samman, vilken metod som används är beroende av järnets kondition. Innan åtgärd konsulteras alltid sakkunnig alternativt en konservator.

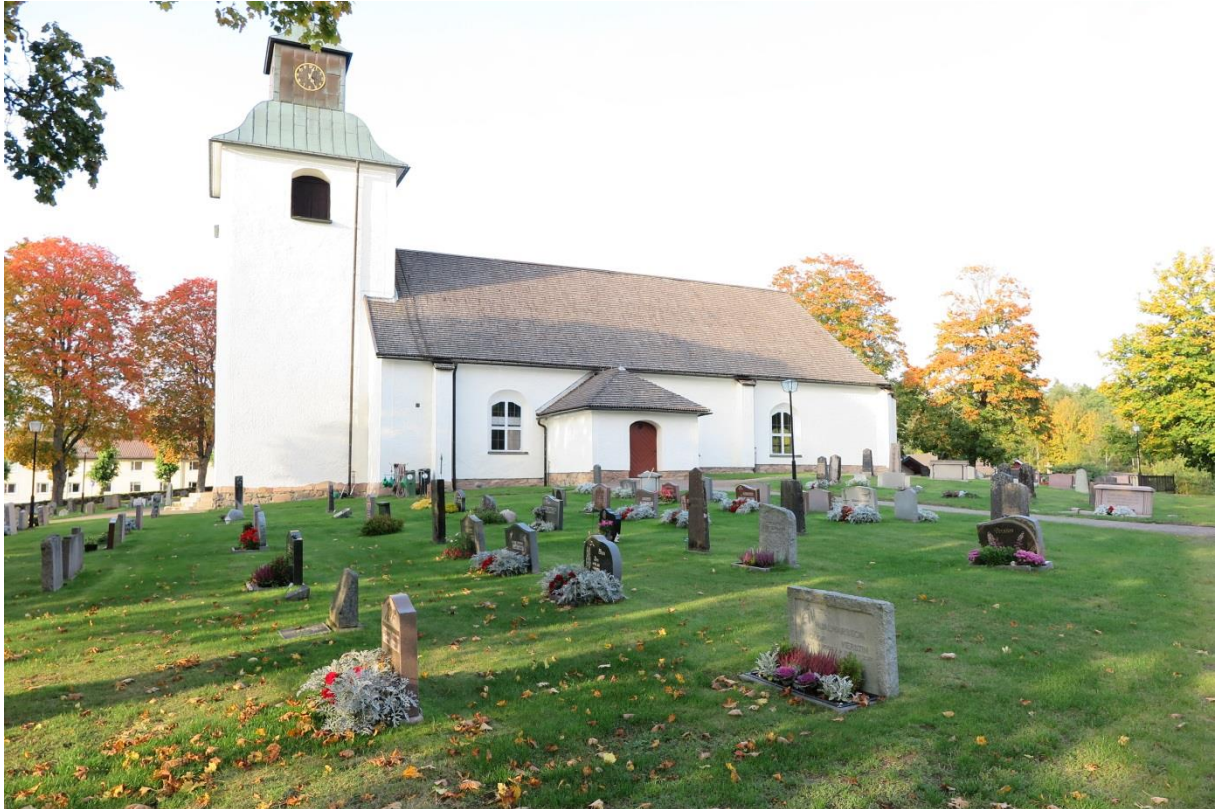
Kvarter 3 sett från söder. Kvarteret ger ett splittrat intryck med gravvårdar av olika form och storlek, placerade i en gemensam gräsyta.

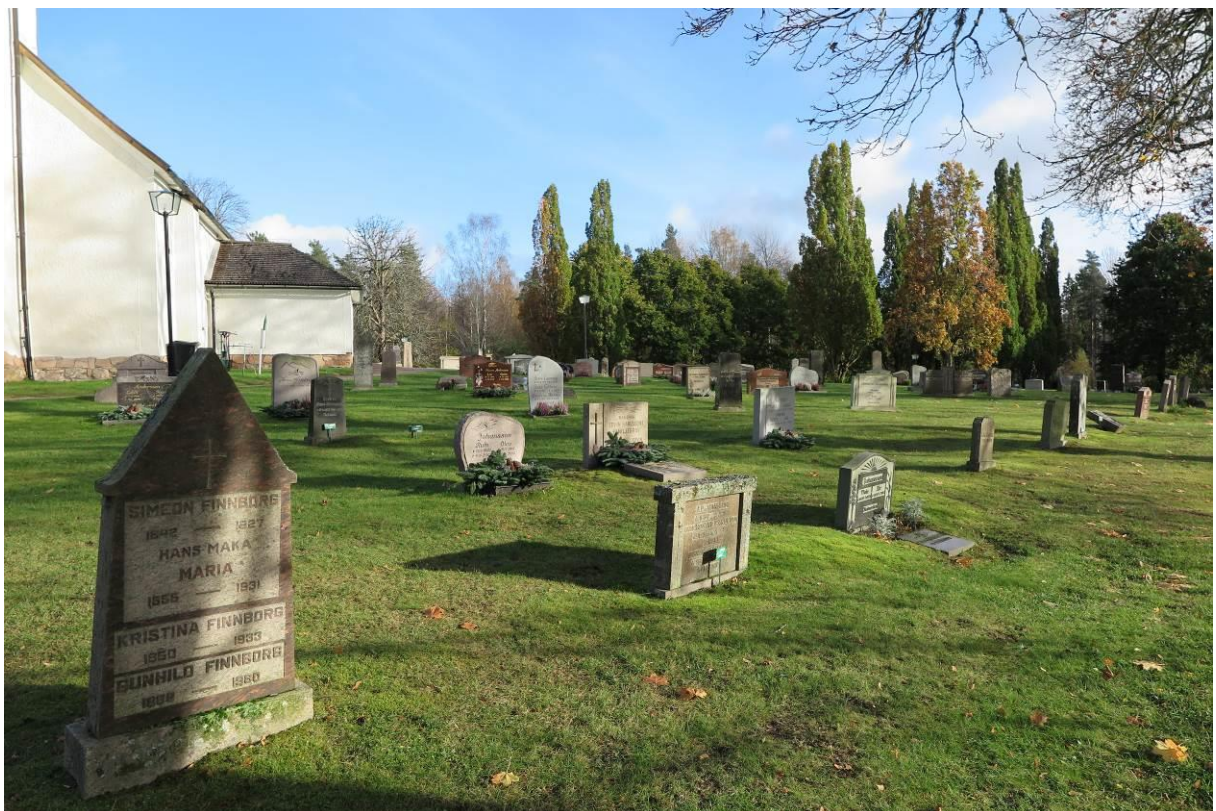
Kvarter 3 sett från väster. I slutningen förekommer både linjegravar och familjegravar.

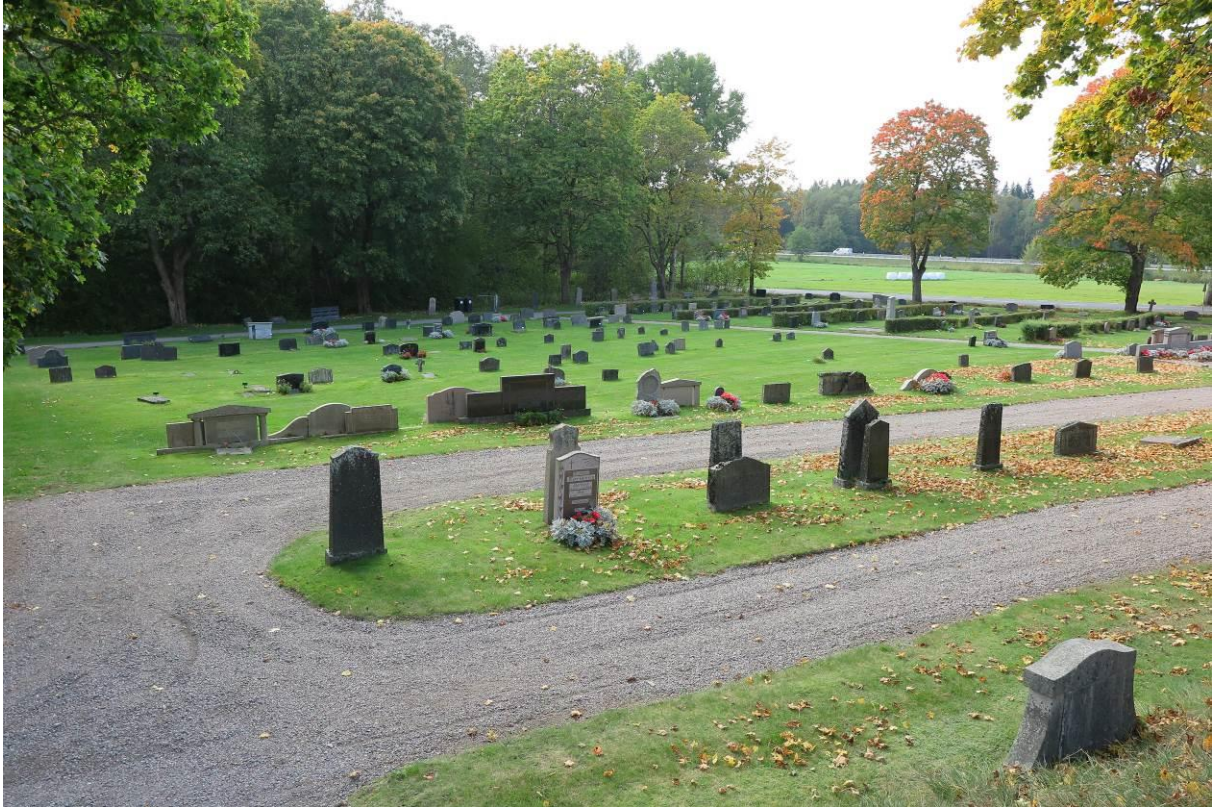
Kvarter 4 är närmast i bild, sett från sydost. Rader för familjegravar finns längs kvarterets södra sida (utanför bild), samt i kvarterets östra respektive västra del. I kvarterets mitt finns ett linjegravsområde från 1940-1950-talet.

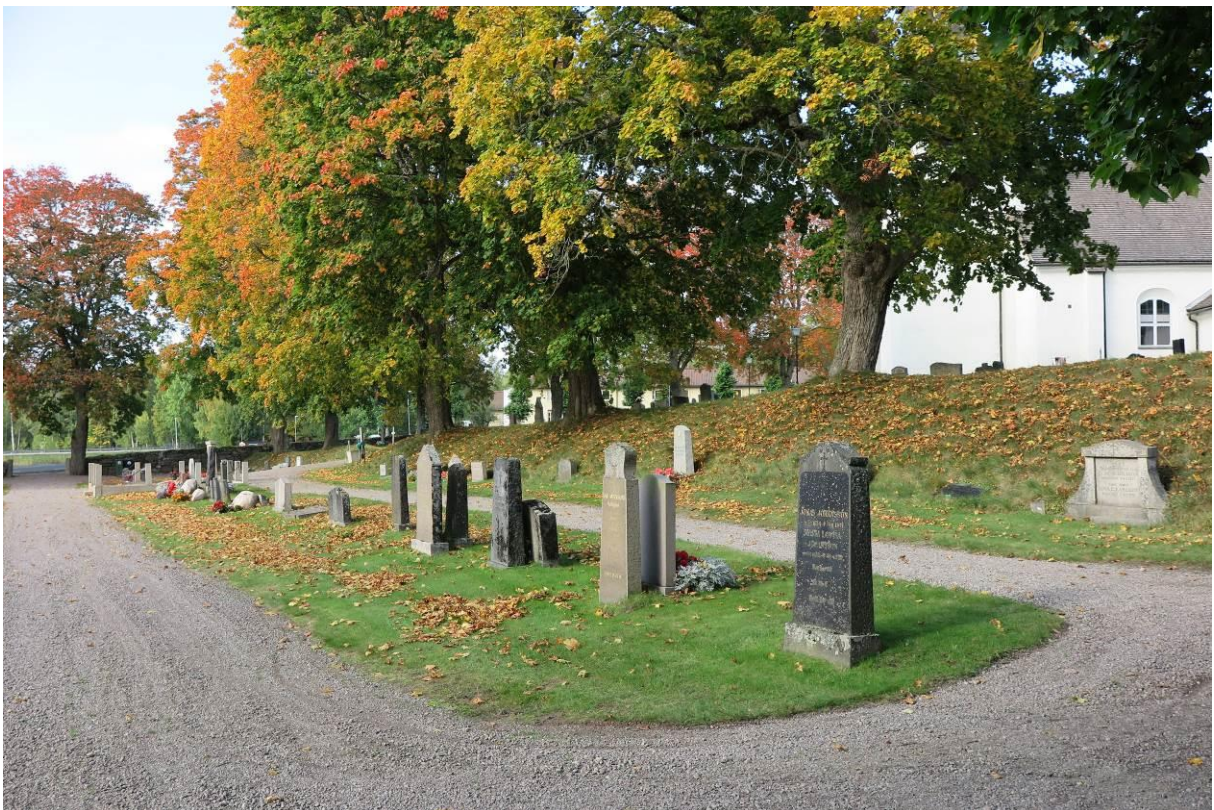
Kvarter 4, familjegravar i östra delen.

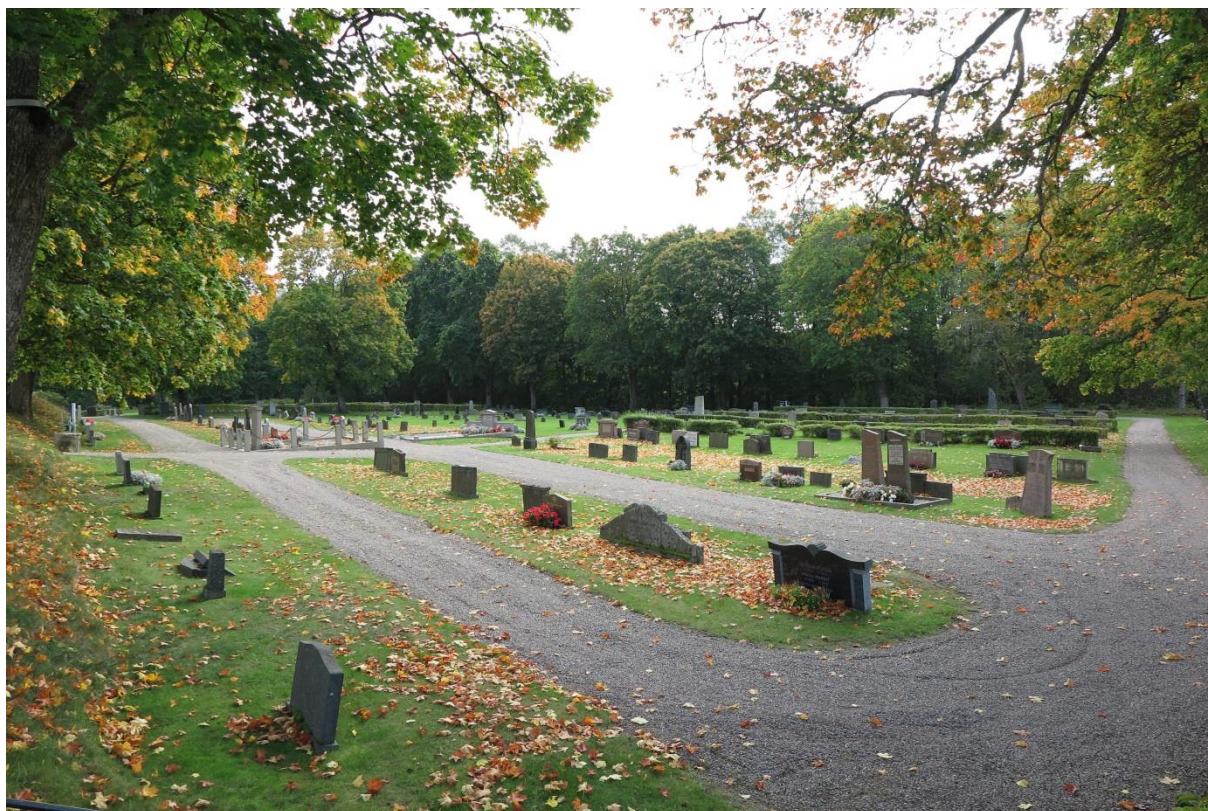
Kvarter 5, den östra delen sett från nordost. Äldre familjegravar finns i kvarterets ytterkant.

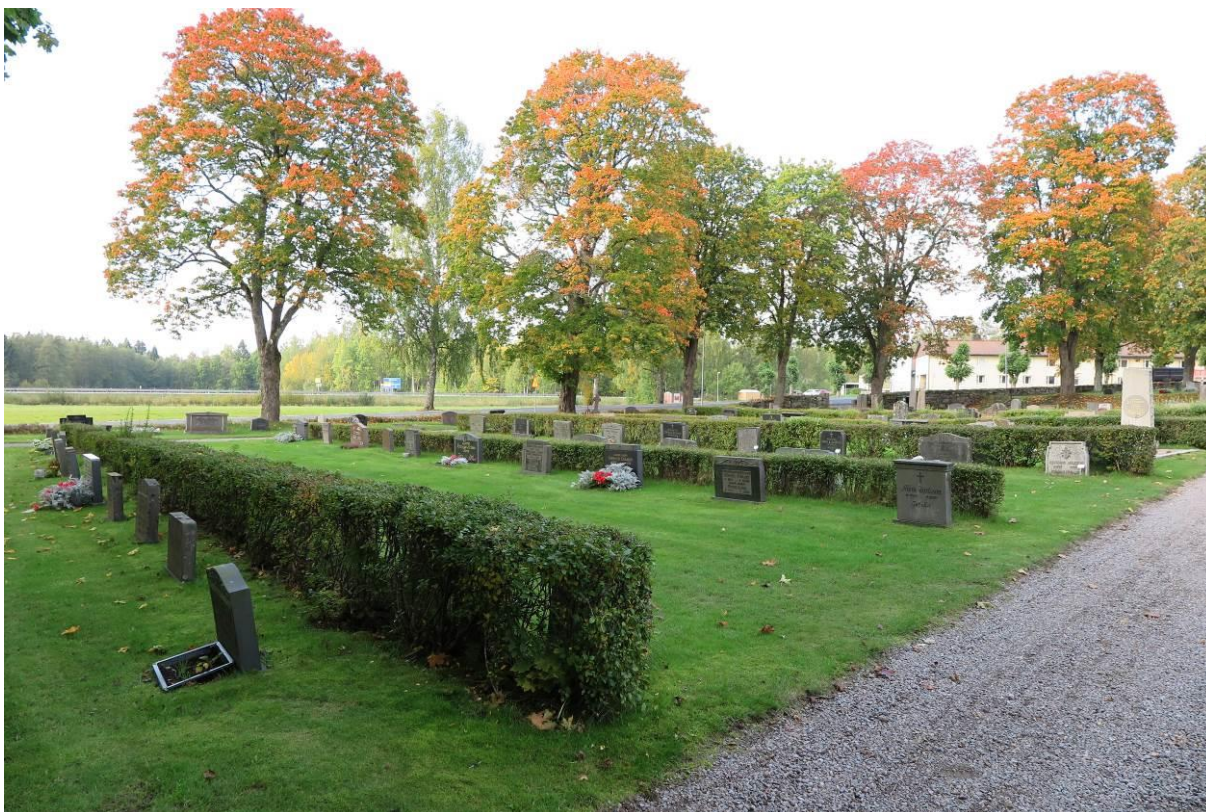
Den västra delen av kvarteret är planterat med rygghäckar och har togs i bruk för familje- och makegravar under 1950-talet.

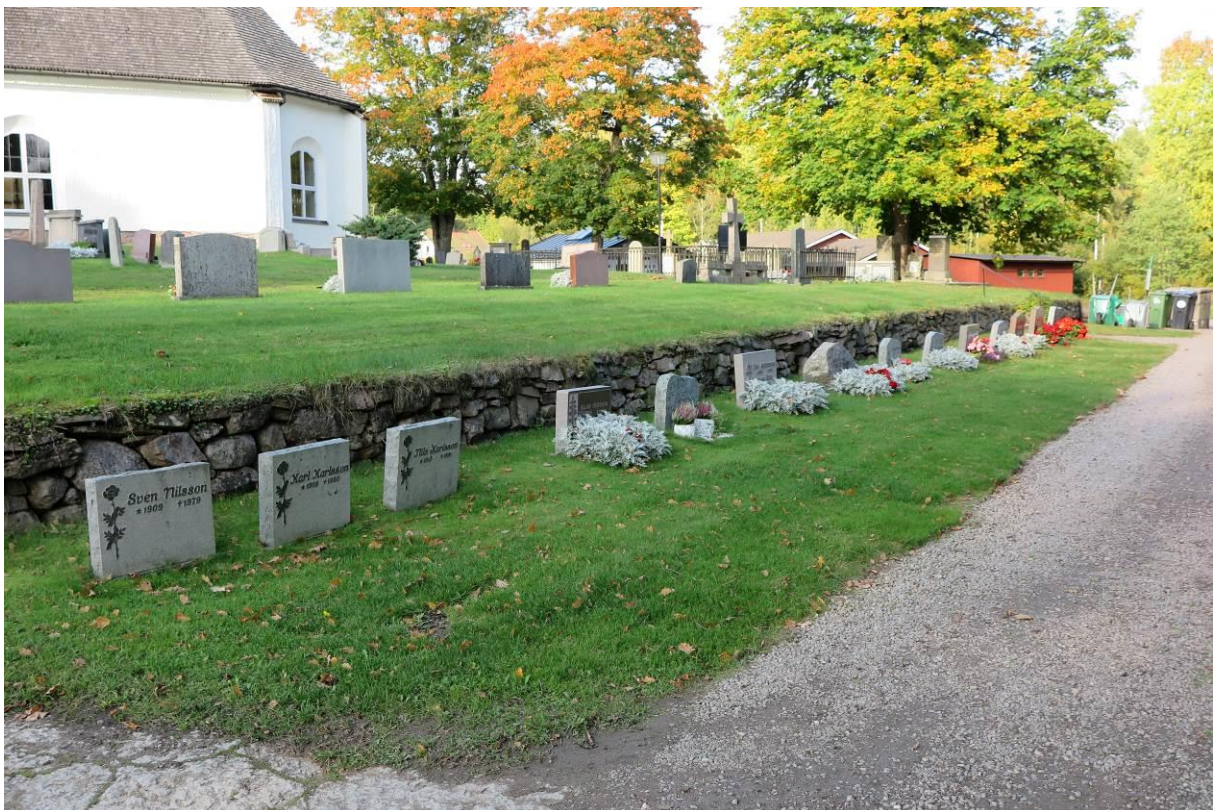
Kvarter 6 sett från söder. Den övre gravraden harmonierar väl med bakomliggande stenvall.

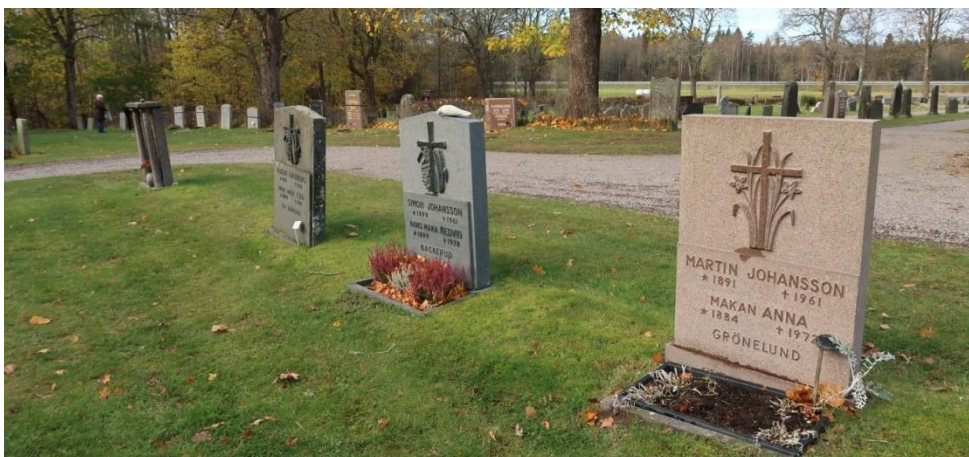
Kvarter 6, den nedre gravraden med höga välarbetade stenar från 1960- och 1970-talet.

Den övre gravraden harmonierar väl i fråga om material och kulör med den bakomliggande gamla stenvallen. Den nedre gravraden har en medveten och en för tiden ovanlig monumental gestaltning som är värd att värna.

- Nya vårdar i gravraden längs med muren bör fortsatt vara låga och tillverkade av grå granit.
- De kulturhistoriskt värdefulla gravvårdarna från 1960-talet i den nedre gravraden bör bevaras intakta.

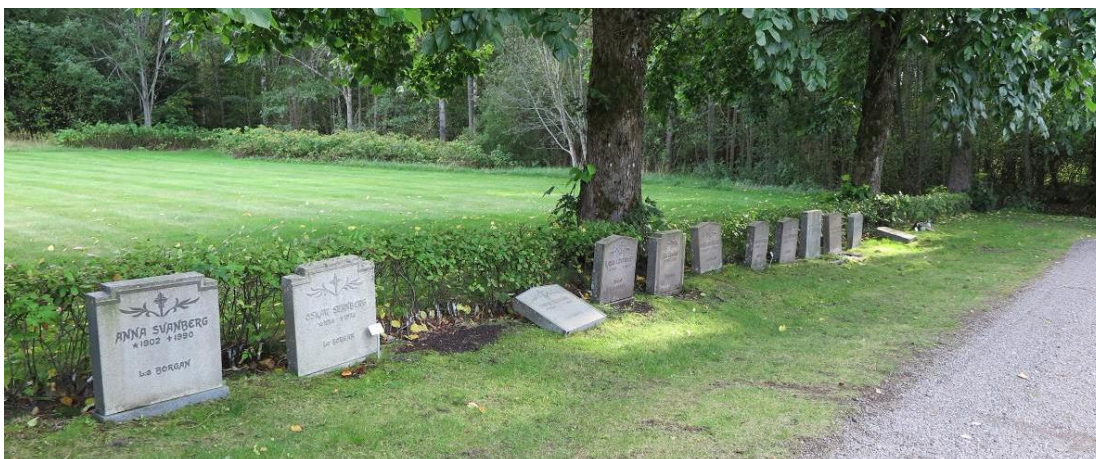
Kvarter 7, den västra delen togs i bruk för enskild gravsättning under 1960-1970-talet.

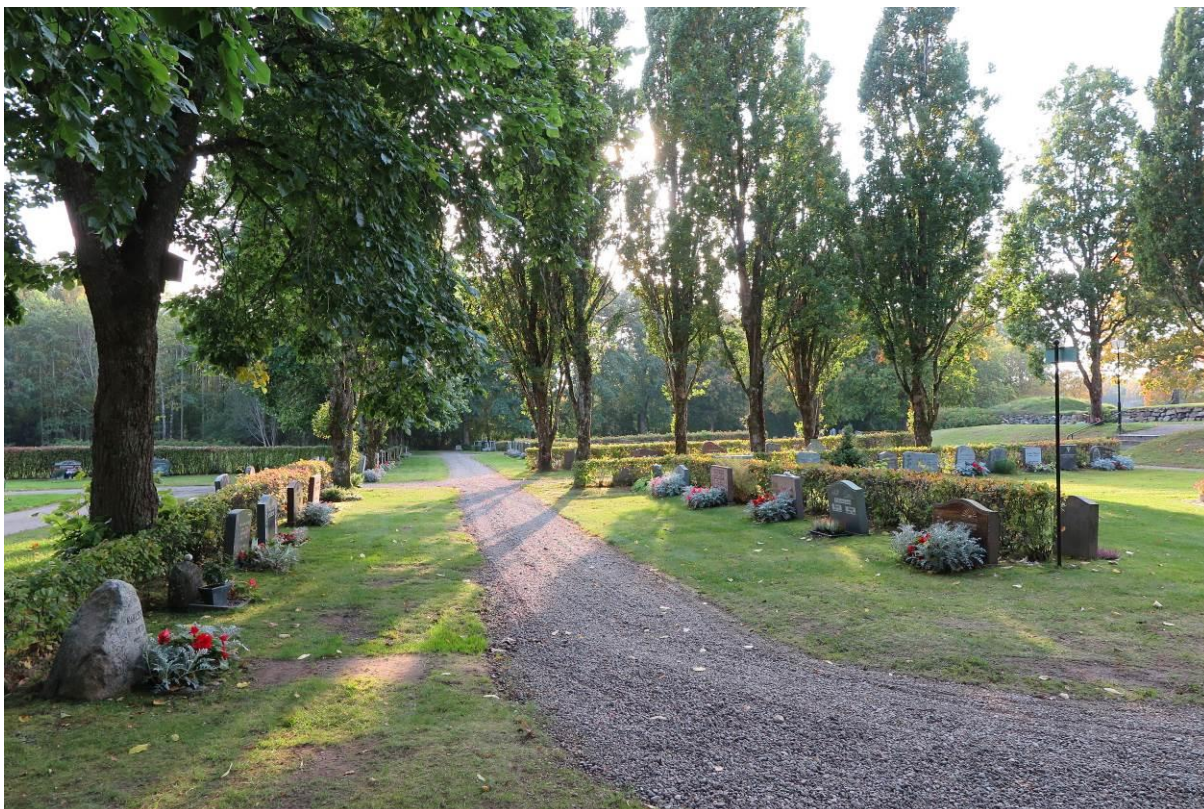
Kvarter 7 är gravraden till vänster. Till höger ligger kvarter 8 samt askgravlunden.

Kvarteren har en välbevarad och väl sammanhållen karaktär med homogent utformade gravvårdar som är värd att värna.

- Utvidgningsområdets struktur bör fortsatt bevaras. Viktiga element är gångar, rumsskapande trädkrans/buskar och avgränsningshäckar samt allén av pelarekar.
- Nya gravvårdar ska anpassas till intilliggande vårdar vad gäller storlek, form och material.

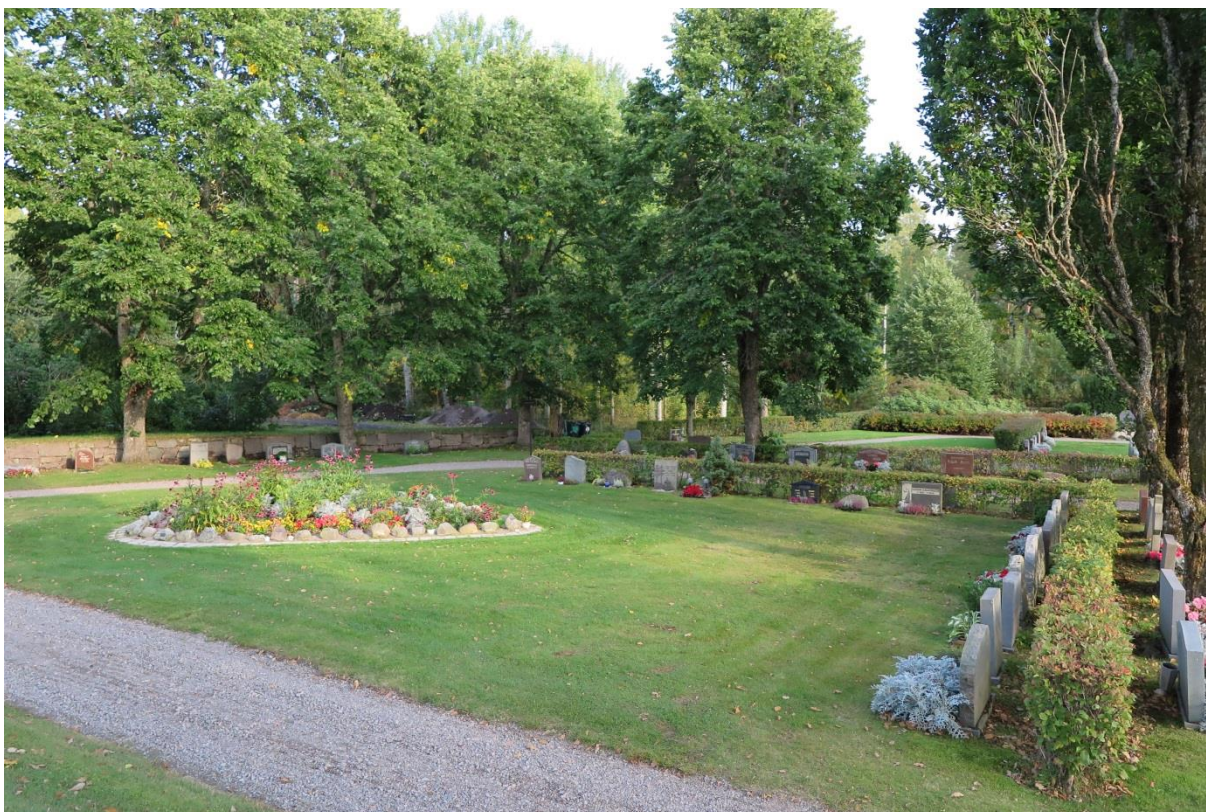
Kvarter 8 utgörs av urngravar vända in mot askgravlunden i kvarterets mitt, samt kistgravar anlagda i de yttre raderna.

Kvarteren har en välbevarad och väl sammanhållen karaktär med homogent utformade gravvårdar som är värd att värna.

- Utvidgningsområdets struktur bör fortsatt bevaras. Viktiga element är gångar, rumsskapande trädkrans/buskar och avgränsningshäckar samt allén av pelarekar.
- Nya gravvårdar ska anpassas till intilliggande vårdar vad gäller storlek, form och material.

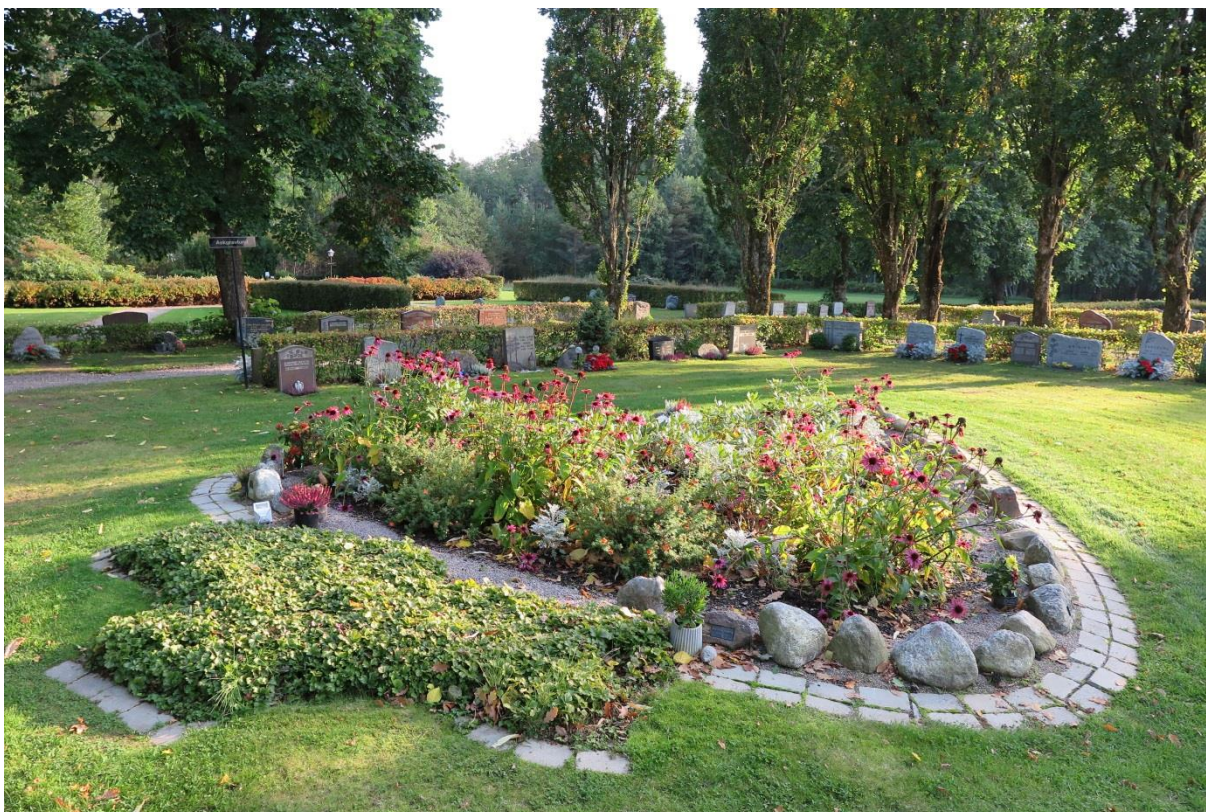
Inom kvarter 8, finns en senare anlagd askgravlund som togs i bruk 2014. Askgravlunden har formen av en jordgubbe. Den yttre kanten markeras av marksten och innanför finns perennplantering. I planteringsytans främre del finns gravvårdar i form av naturstenar med namnplattor av metall.

Askgravlunden inom kvarter 8 har formen av en jordgubbe.

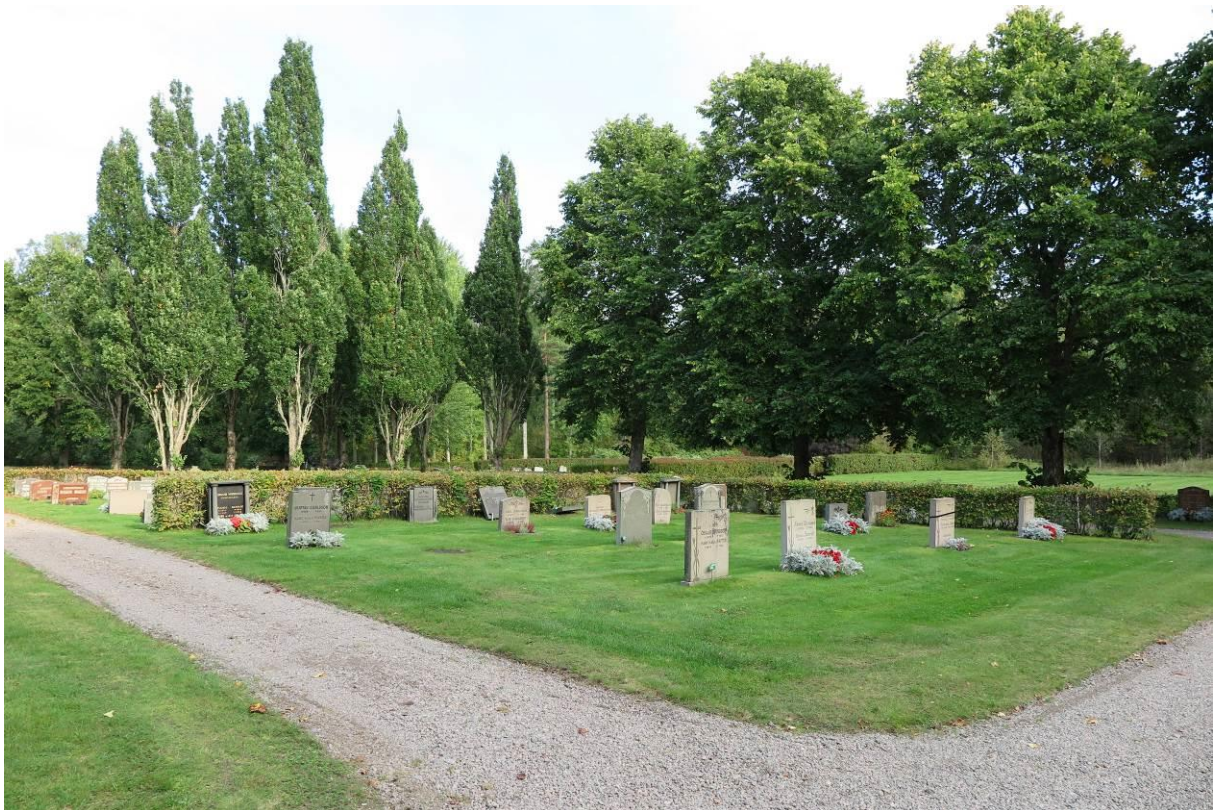
Kvarter 9, vy över kvarterets mitt sett från nordväst.

Kvarteren har en välbevarad och väl sammanhållen karaktär med homogent utformade gravvårdar från 1960-1970-talet som är värd att värna.

- Utvidgningsområdets struktur bör fortsatt bevaras. Viktiga element är gångar, rumsskapande trädkrans/buskar och avgränsningshäckar samt allén av pelarekar.
- I de båda gravgårdarna i kvarter 9 och 10, där vårdarna är orienterade in mot mittgången, bör inga nya gravvårdar tillföras.
- Ett borttagande av gravvårdar bör föregås av en diskussion då det kan bli för gles mellan kvarvarande vårdar.
- Gravvårdar som inte är medtagna i inventeringen kan med fördel återanvändas och om möjligt bör dekoren bevaras.

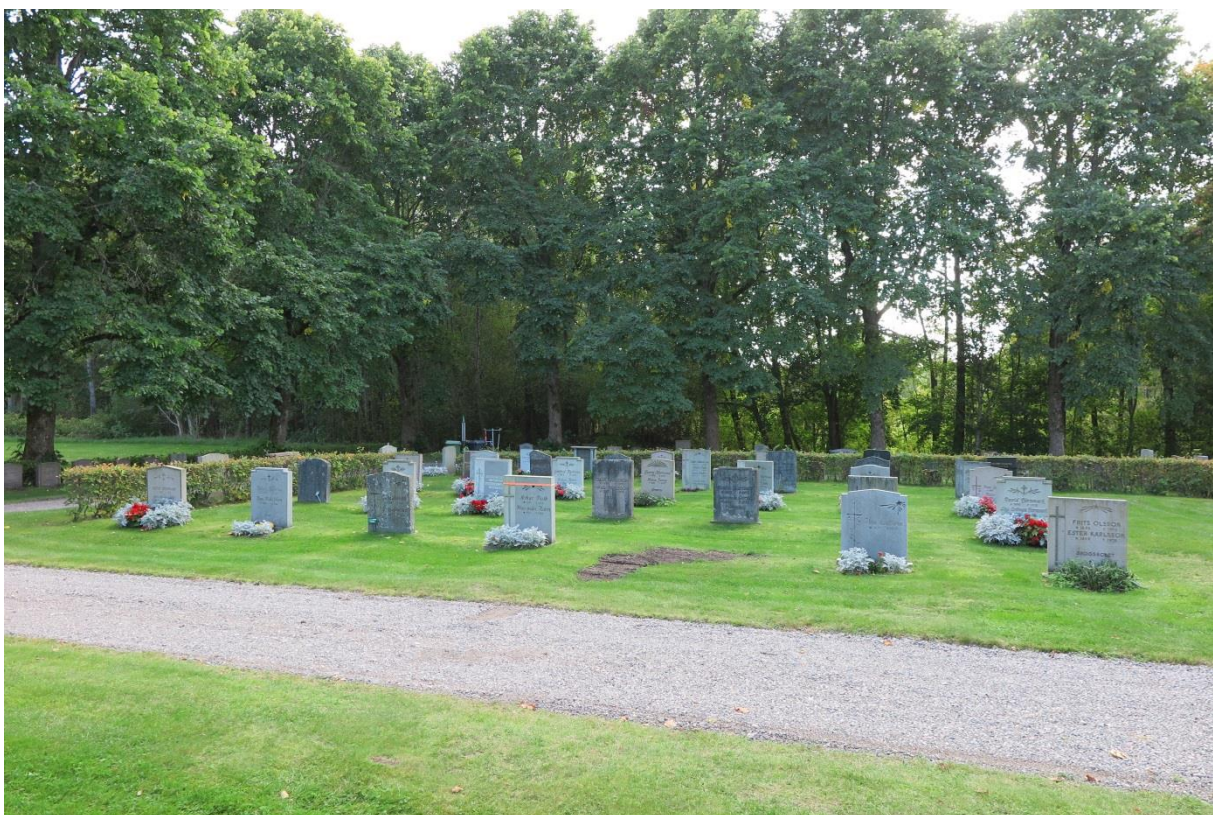
Kvarter 10, vy över kvarterets mitt sett från nordost.
