Finnerödja kyrkogård

Finnerödja socken, Laxå kommun, Örebro län, Strängnäs stift

Inventering av kulturhistoriskt värdefulla gravvårdar 2017

Carina Libeck
Rapport 2017:19

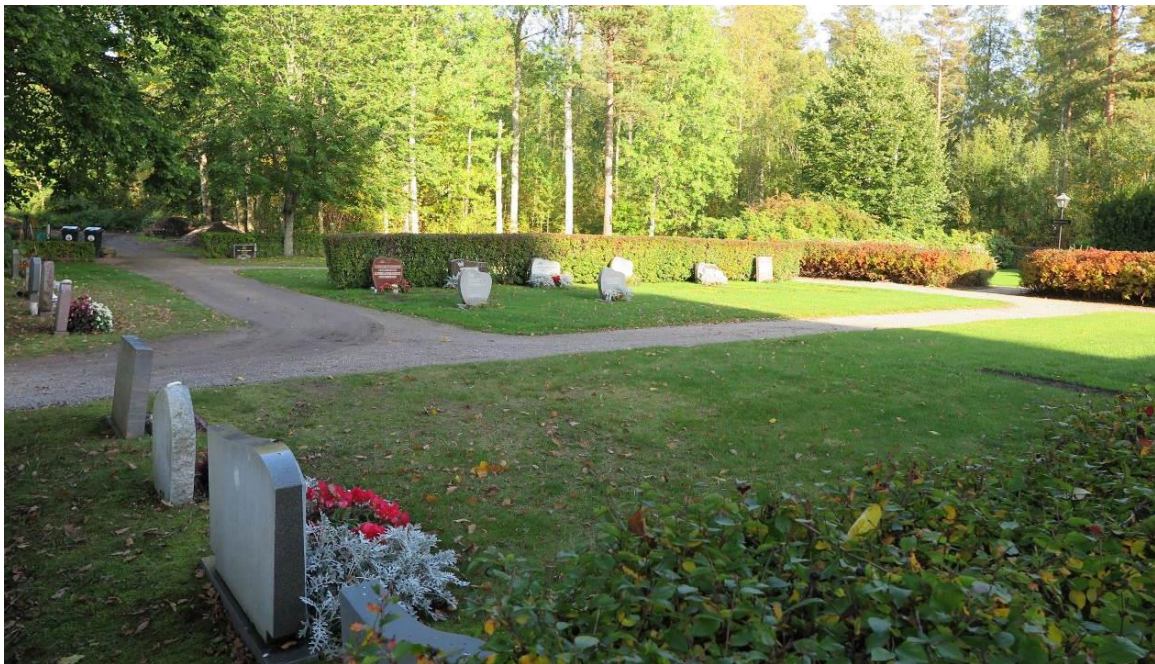
Kvarter 11, sett från nordväst. Gravplatser är anlagda längs kvarterets ytterkant samt i tre avdelningar i mitten. I söder finns minneslund, avgränsad genom planterade buskar.

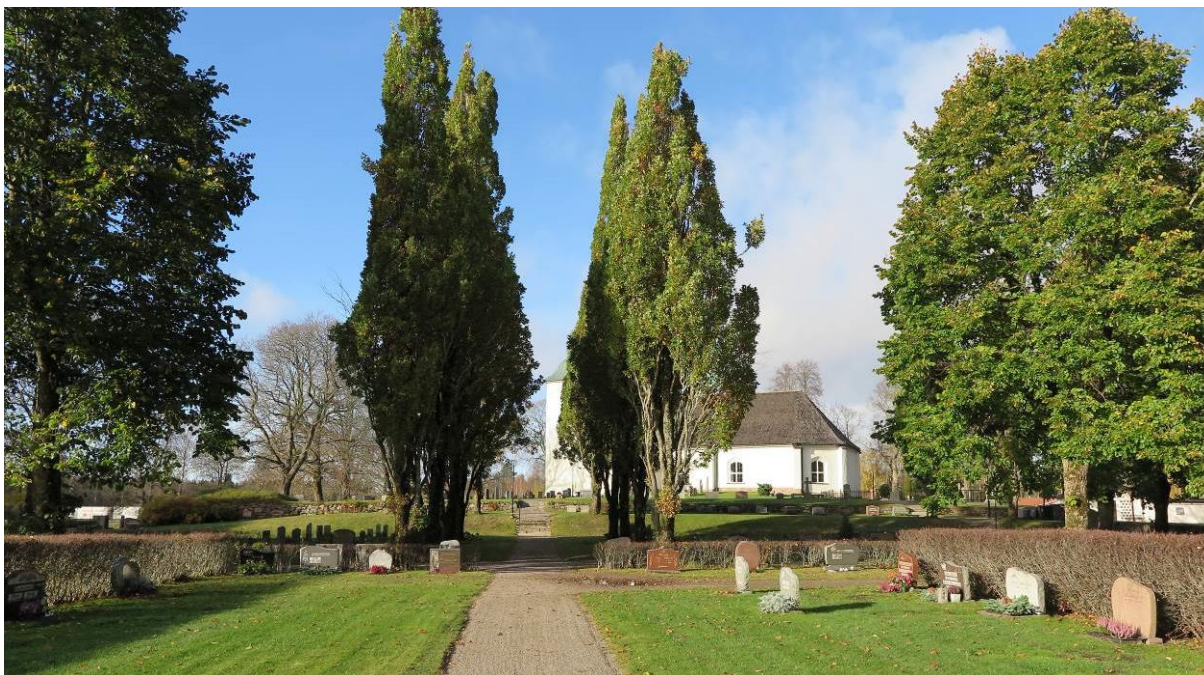
Kvarter 11, sett från söder. Vårdarna är orienterade mot en gångväg som leder upp mot kyrkan.

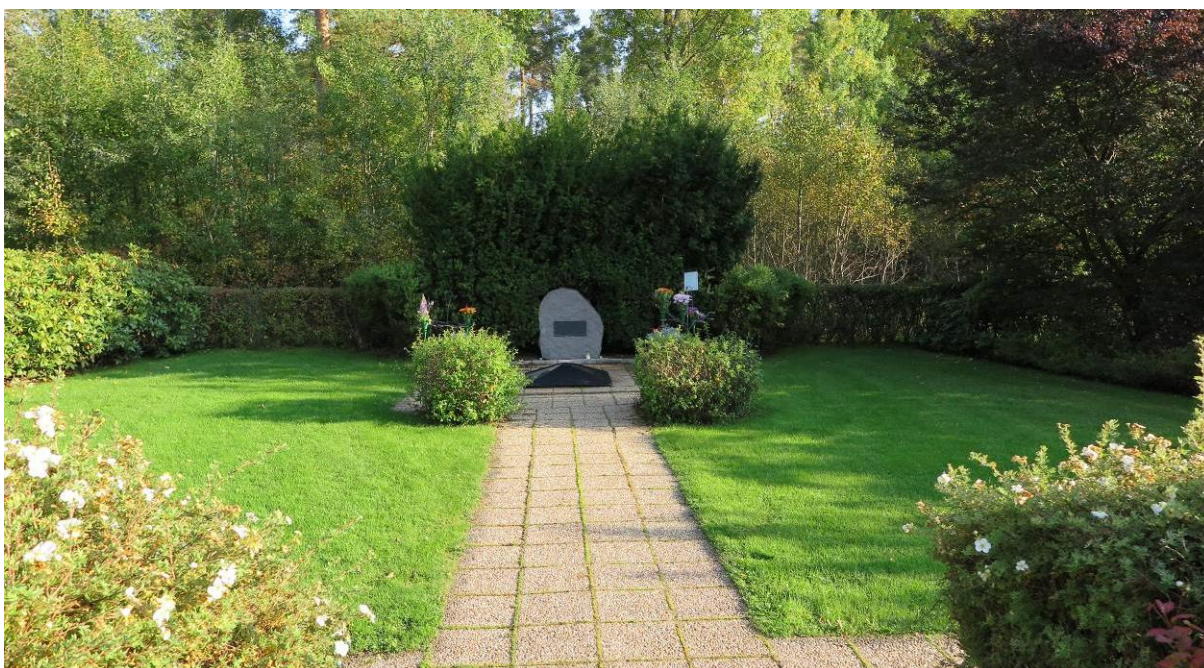
Minneslundan omges av buskar av olika slag. Vid smyckningsplatsen finns en minnessten samt en försänkt springbrunn. Den var dock övertäckt vid inventeringstillfället.

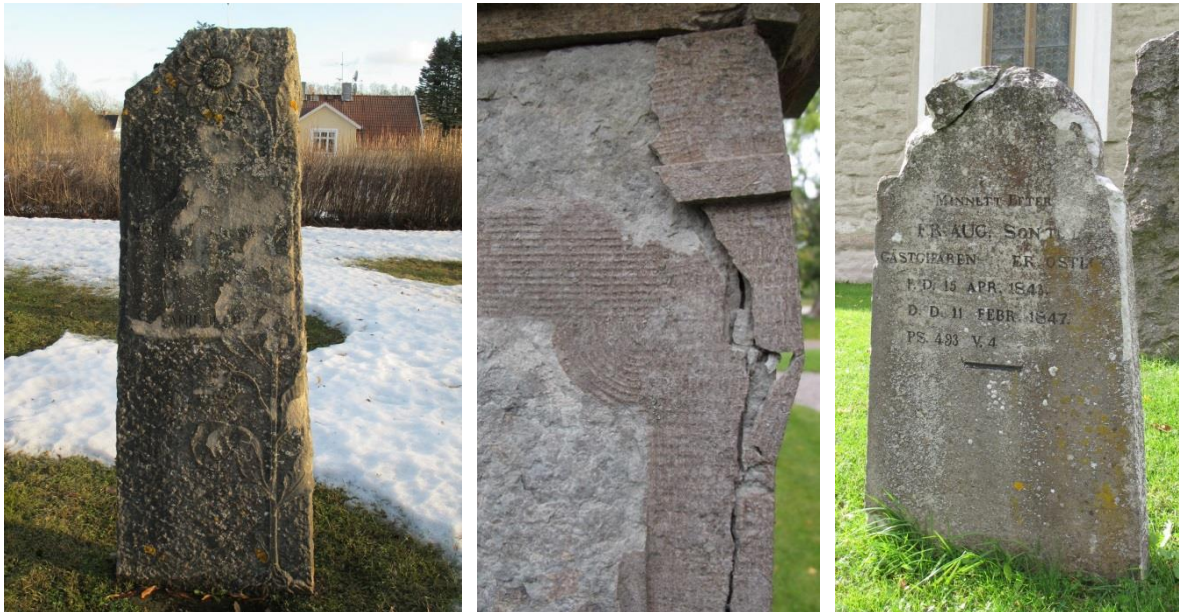
Gravvårdarna åldras och det är skillnad på olika stensorters motståndskraft. Kalkstenen är en sedimentär bergart med en porös sammansättning. Skikten har olika hårdhet så skadorna uppstår därför selektivt i svaga zoner med sprickor, skiktning och vittring. Den synliga skadan är oftast ett resultat av flera samverkande nedbrytningsfaktorer. Kalkstenen är känslig i samband med att den blir fuktig under höst- och vintertid. När vatten som trängt in i stenen fryser spränger den sönder stenen. Andra skadeorsaker kan vara att utfällningar sker i form av salt som spränger sönder stenen. Vittring kan även ske kemiskt genom reaktion på grund av föroreningar i luft och regn.

Bilderna ovan visar på olika skador som flera av gravvårdar av kalksten kan ha. Vittring, skador efter frostsprängning, sprickor m.m.

På Finnerödja kyrkogård finns ett tiotal gravvårdar av kalksten som alla, oavsett skick, är medtagna i inventeringen. De finns i kv 2, 4 och 5. En stenkonservator eller sakkunnig bör konsulteras för lämpliga åtgärder för de vårdar som uppvisar sprickor och skador.

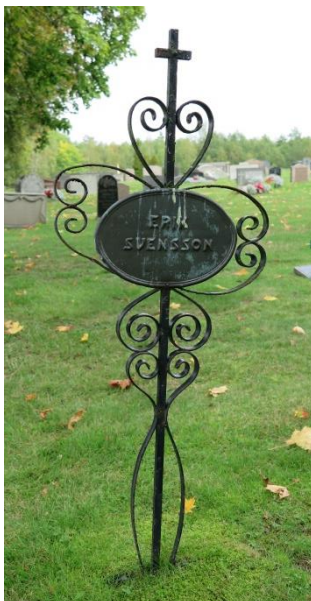
Fyra smideskors påträffas bland linjegravarna i kvarter 1, och ytterligare ett kors finns i kvarter 5. Två staket av smidesjärn finns också i kvarter 2 och 3. Två gravplatser omgärdade av kätting finns i kvarter 2 och 4. Vårdarna/gravplatsanordningarna uppvisar angrepp av rost. Gravvårdar av järn kan rostskyddsbehandlas på två sätt. Antingen genom linoljebehandling eller genom blymönjebehandling. Arbeten med blymönja får i dag bara användas av yrkesmän. I båda fallen rengörs järnet med borste som är mjukare än underlaget. Vid linoljebehandling penslas järnet med linolja under uppvärmning. Vid blymönjebehandlingen grundas järnet, efter att ha befriats från rostbeläggningar, med blymönja och slutstrykes därefter med oförtunnad linoljefärg. Fördelen med blymönjebehandling är att arbetet kan utföras på plats. Metoden är lämplig för kors som är placerade utomhus, medan linoljebehandling lämpar sig för kors som är placerade inomhus.

*Ett smideskors på linjegravsområdet i kvarter 1, rest över Erik Svensson Kvarntorp *1850 +1929.*
