URSHULTS KRÖNIKA

Borganläggningen på Bosholme.

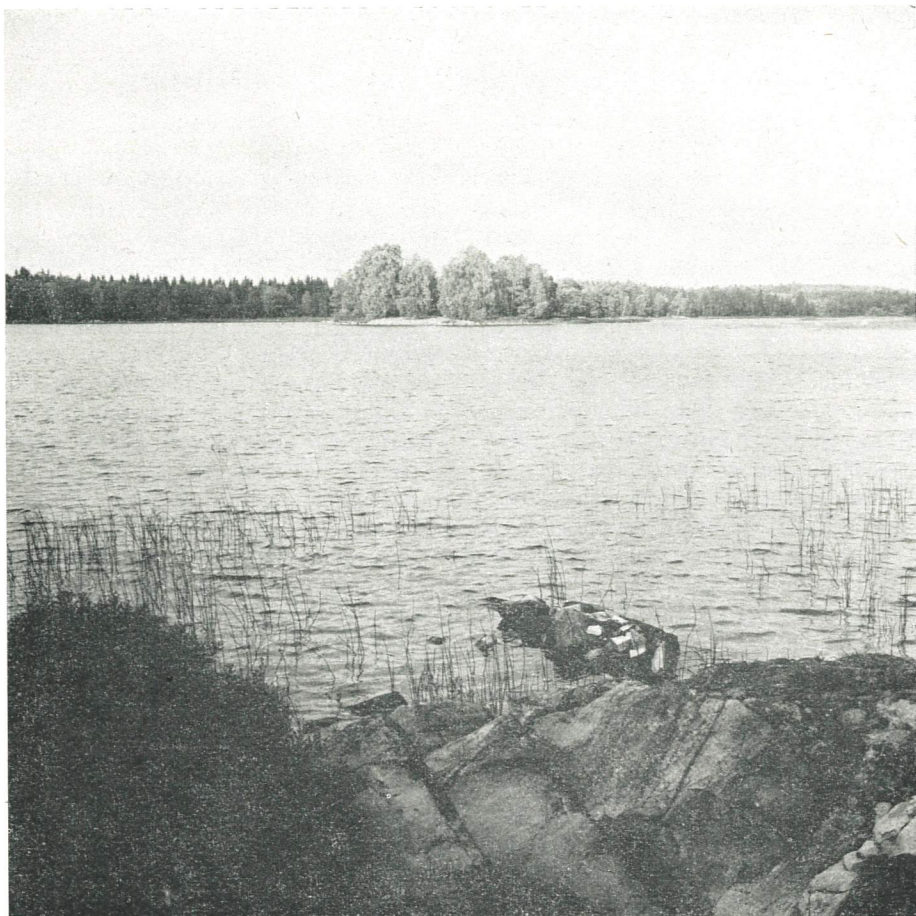
1.

Bosholme sedd från fastlandet. Mot väster.

Att Bosholme skulle kunna uppfylla såväl de strategiska som de taktiska erforderliga betingelserna för en befästningsanläggning, måste genast ha stått klart för dess byggherre. Ön har relation endast till vattenvägen, som här effektivt kunde spärras (bild 1). Genom att vatten vid Bosund sammandrog sig till en trång passage, blev strömmen så kraftig, att dess vatten aldrig varit isbelagda. Tanken på en fiendlig isburen styrka kunde således elimineras.

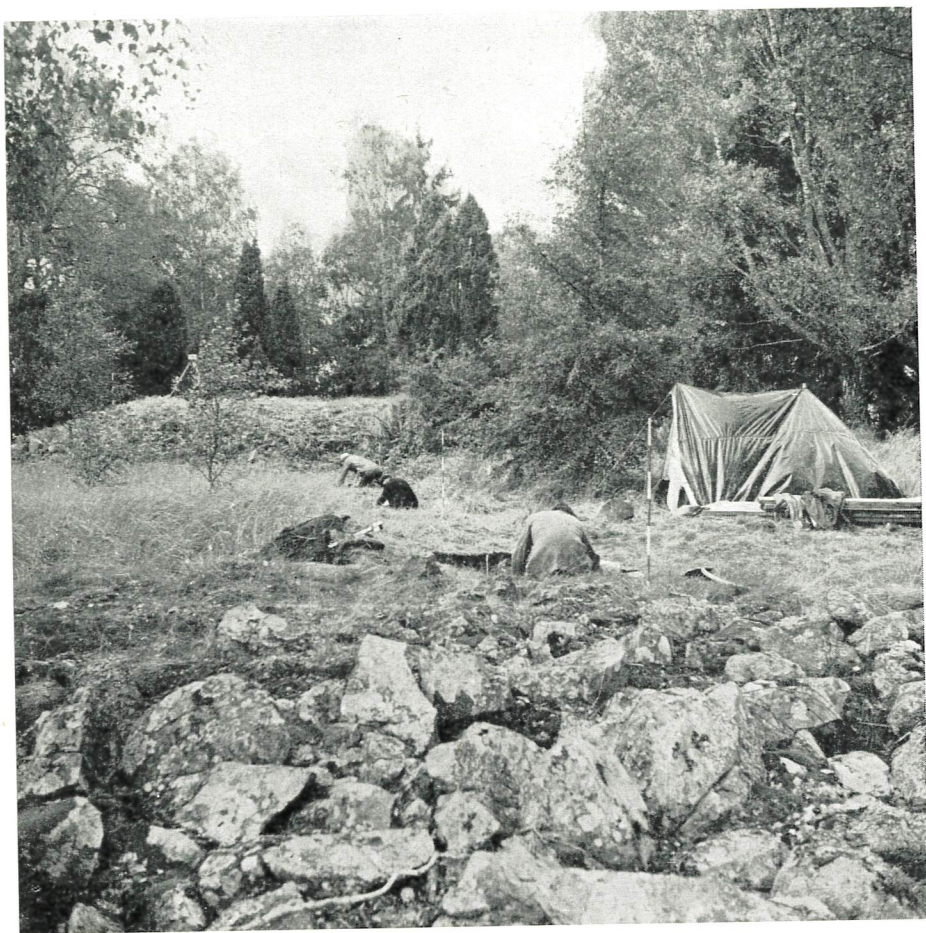
2. Borgkullen mot nordväst. I förgrunden ringmurens rasmassor. På borggården tre nyöppnade schakt, där E. Johnsson, K. Andersson och H. Håkansson fingräver.

den och ett vars ena hälft låg på borggården och andra på borgkullen samt ett vid ringmuren. Schakten var så placerade, att de från öster i rak linje skar genom borganläggningens ringmur, borggård och borgkulle (bild 2). Härmed erhöles en genom borganläggningen tvärsgående profil i öster—väster.

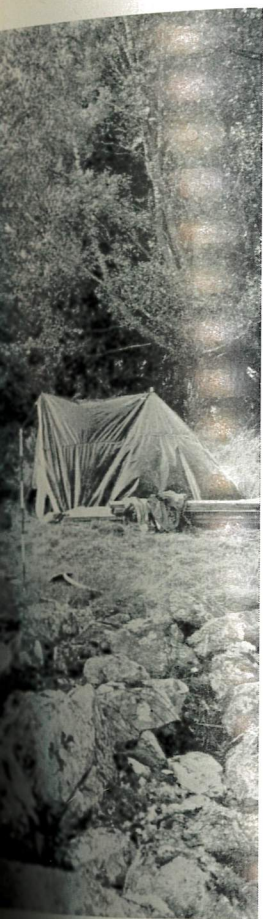
höjdes till en nivå, som låg säker för Åsnens högvattenstånd. Detta uppfyllnadslager visade sig bestå av jord och sten, och det hade en höjd över den sterila pinnmon med ungefär 60 cm. Bild 4 visar ett av borggårdsschakten. I dess profilväggar syns de oregelbundet nedlagda stenarna, som ingick i uppfyllnaden. De tre jordfasta blocken har en gång legat otäckta på öns ursprungliga markyta, som varit en något ojämn mo-

ränmark med lite varstans uppskjutande mindre och större block. Att uppfyllnaden utgjordes till ungefär 70 % stenar har säkert sin orsak i att man eftersträvade att få en för vatten genomsläpplig massa. Anmärkningsvärt i detta sammanhang är, att den övre delen av uppfyllnaden var grusblandad, vilket ytterligare förbättrade vattenavledningen. Som det också framgår av bild 4, har den en gång befintliga borg-

... På borggården tre
... Håkansson fingraver.

gårdsnivån legat omedelbart under vegetationslagret. Uppfyllnadslagrets övre stenar har bildat underlag för ett mindre skikt av grusblandad tillstampad mylla, som utgjort borggård. Beroende på det ytliga läget har den en gång hårda borggårdstytan upplösts genom vegetationens rötter, regn och vatten från snösmältning samt av det stigande grundvattnet under Äsnens högvattenstånd.

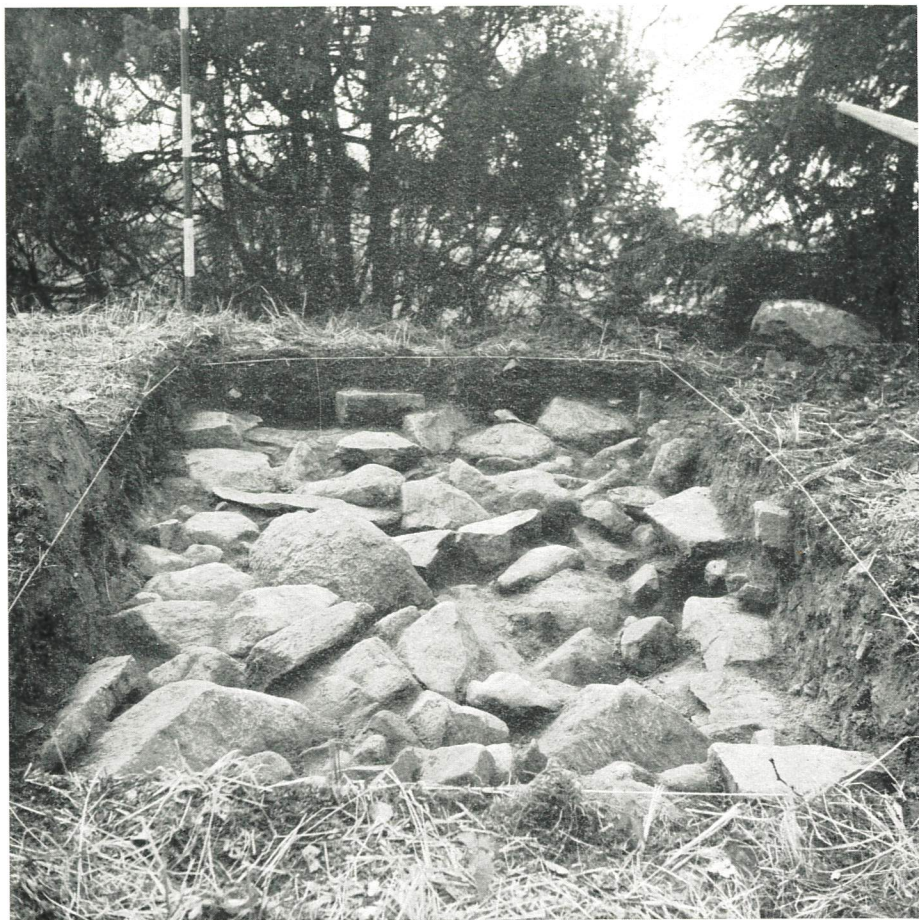
3. *Borgkullens konstruktion. Stenar i myllager och pinnmo i ett schakt på borgkullens platå. Mot söder.*

En stor del av den jord och sten som togs upp då vattengraven en gång grävdes hade använts till borgkullens uppbyggnad. Då denna helt igenom är artificiell, krävdes för dess stadga och elimination av allvarligare sättningar att kärnan utgjordes av stenar. Schakten på jordens plåtå visade, att stenarna hade lagts ordentligt i skikt med pinnmo emellan. Pinnmon hade på sina ställen tack vare den stora stenmassan inte förmått att täcka alla de mellan stenarna uppkomna håligheterna. Foto 3 ger en bild av kullens kompakta stenmassa, då det ovanpåliggande pinnmoskiktet är borttaget. Då kullens kärna hade uppbyggts, bekläddes denna med en näringsrik mylla, som skulle utgöra underlaget för en tät och bindande gräsväxt. Härmed hade kullens motståndskraft gentemot klimatets inverkan väsentligt ökat.

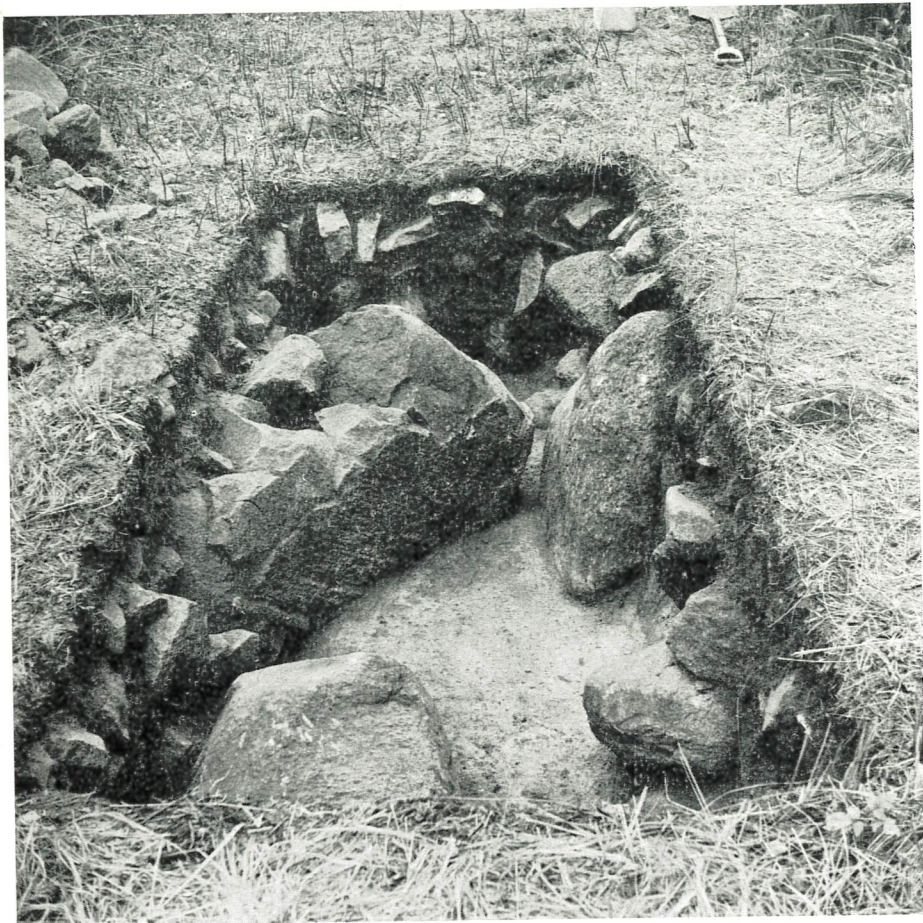
4.

Ett av schakten på borggården. Mot väster.

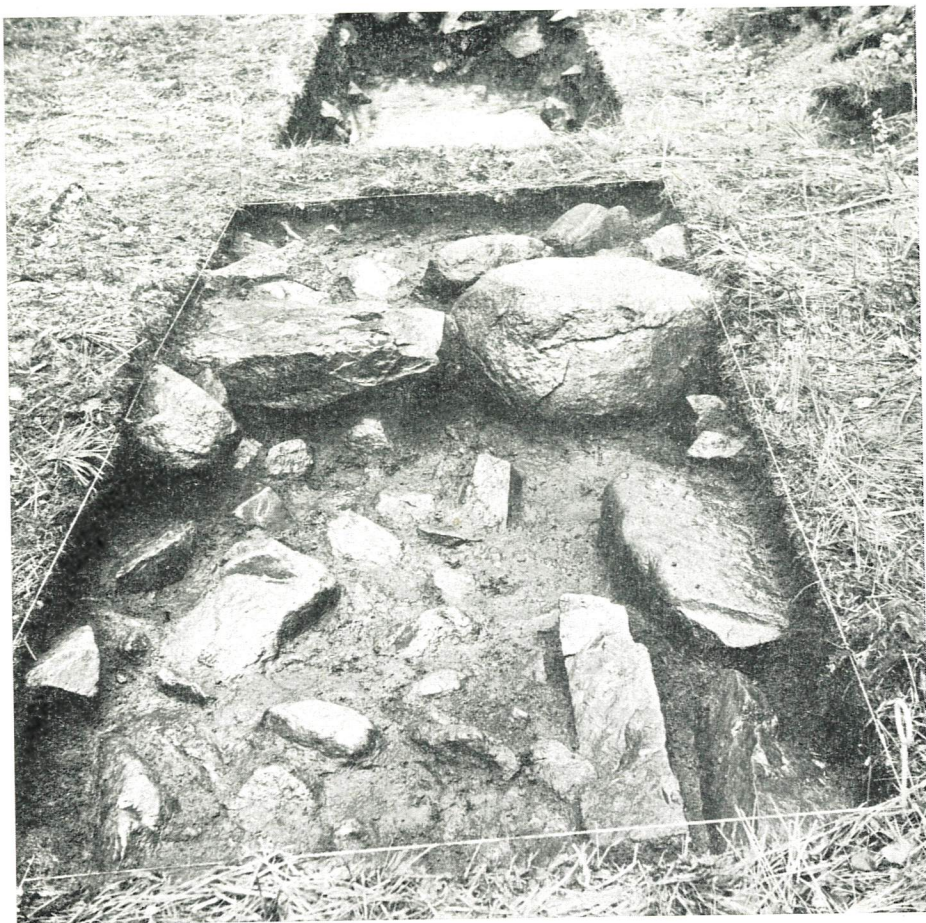
5. I ett av borggårdens schakt framgrävdes två grundstenar, som tillhört en träbyggnad. Mot öster.

Lämningar efter en av borggårdens byggnader framgrävdes 17 m från borgkullen. Saknaden av både nedgrävd grundmur och rasmassa av sten och kalkbruk visar klart, att det här stått en träbyggnad. De på foto 5 två anträffade stenarna i nord-sydlig riktning tillhör byggnadens västra långvägg. Den har haft en konstruktion av en enkel rad stora och breda grundstenar, lagda ett stycke ned i fyllnadslagret. På dessa har en syll legat, som bildat fast underlag för den däröver timrade väggen. För att det något lösa fyllnadslagret bättre skulle kunna bära väggens tyngd, hade detta härunder stabiliserats med stora stenar.
