# To hus fra Porsanger til Norsk Folkemuseum

av Birte Sandvik

**Norsk Folkemuseum skal gjenoppføre to hus fra Porsanger. Disse skal fortelle den spennende historien om gjenreisninga av Finnmark etter andre verdenskrig. Bolighuset er fra Olderfjord og fjøset er fra Indre Billefjord. Begge bygningene er gode representanter for gjenreisningsbebyggelsen i Finnmark.**

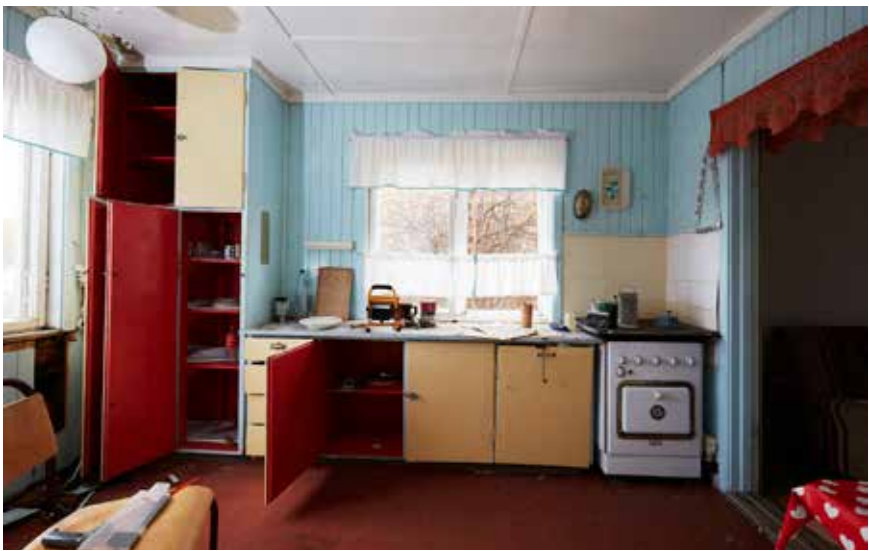
Under venstre: Kjøkkenet er bortimot uendret fra byggeåret, bortsett fra linoleumsbelegget på golvet, som trolig ble lagt på slutten av 1960-tallet. Den elektriske komfyren kom på plass etter at huset fikk elektrisitet på slutten av 1950-tallet. Det har aldri vært eget baderom i huset. All kroppsvask foregikk på kjøkkenet, og vannet ble pumpet inn fra egen brønn. Foto: Haakon Harriss/Norsk Folkemuseum. Under høyre: Trappeoppgangen til andre etasje har opprinnelig geifuspanel. Foto: Birte Sandvik/Norsk Folkemuseum.

Vedkomfyren står inntil pipa, med fliser på vegger og golv. Da huset fikk innlagt elektrisitet på slutten av 1950-tallet, ble det satt inn en elektrisk komfyr i enden av arbeidsbenken.

Kjøkkeninnredningen er som i mange andre gjenreisningshus. Et ventilert matskap fra golv til tak står langs ytterveggen. Arbeidsbenken har underskap og skuffer, samt vippekasse for ved under benken. Det er ikke oppvaskkum i benken, men ved døren mot gangen står en servant med underskap. Vannet ble pumpet inn fra egen brønn utenfor huset. Det ble aldri lagt inn kommunalt vann her og heller aldri varmtvannsbereider.

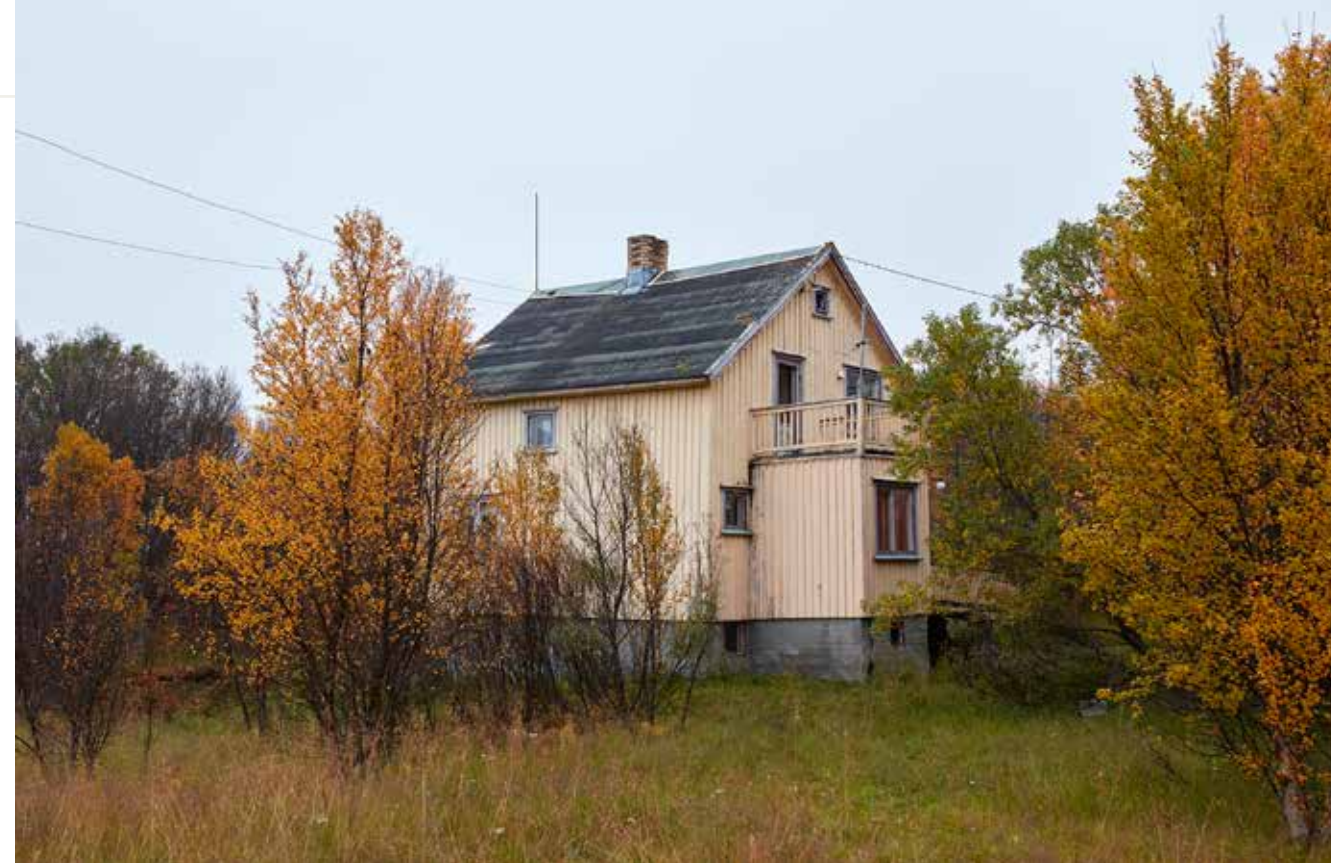
Slik ser huset fra Olderfjord ut i dag. Det er bortimot uendret fra byggeåret, men har fått en ny platting med rekkverk utenfor inngangspartiet på 1980-tallet. Da huset var nytt var det nok mange i nabolaget som misunte Elvira luftebalkongen. I en tid med mange smittefarlige sykdommer var det viktig å lufte sengeklærne ofte. Med en luftebalkong i nærheten til soverommene ville husmoren også spare mange skritt og tunge løft. Arkitekt Kirsten Sand kjempet for at gjenreisningshusene skulle få luftebalkong, mens flere av de mannlige arkitektene bak typetegningene var imot. Det flate golvet i balkongen ville kunne medføre lekkasjer og råteskader ved inngangspartiet. Langt ifra alle gjenreisningshusene i Olderfjord fikk luftebalkong, men Kirsten Sand fikk likevel gjennomslag for mange luftebalkonger i både Nord-Troms og Finnmark. Foto øverst: Haakon Harriss/Norsk Folkemuseum. Foto høyre: Birte Sandvik/Norsk Folkemuseum.

Det er gjort svært få strukturelle endringer på huset siden byggeåret. Utvendig har huset opprinnelig panel, vinduer og dører. Andre etasje, kjeller og kjøkken står nærmest urørt, mens kammers og stue i første etasje har fått en lettere modernisering med plateslåtte vegger og linoleumsbelegg. Det er lett å lese bygningens tidligere historie, og den egner seg derfor godt til gjenoppføring på Norsk Folkemuseum.

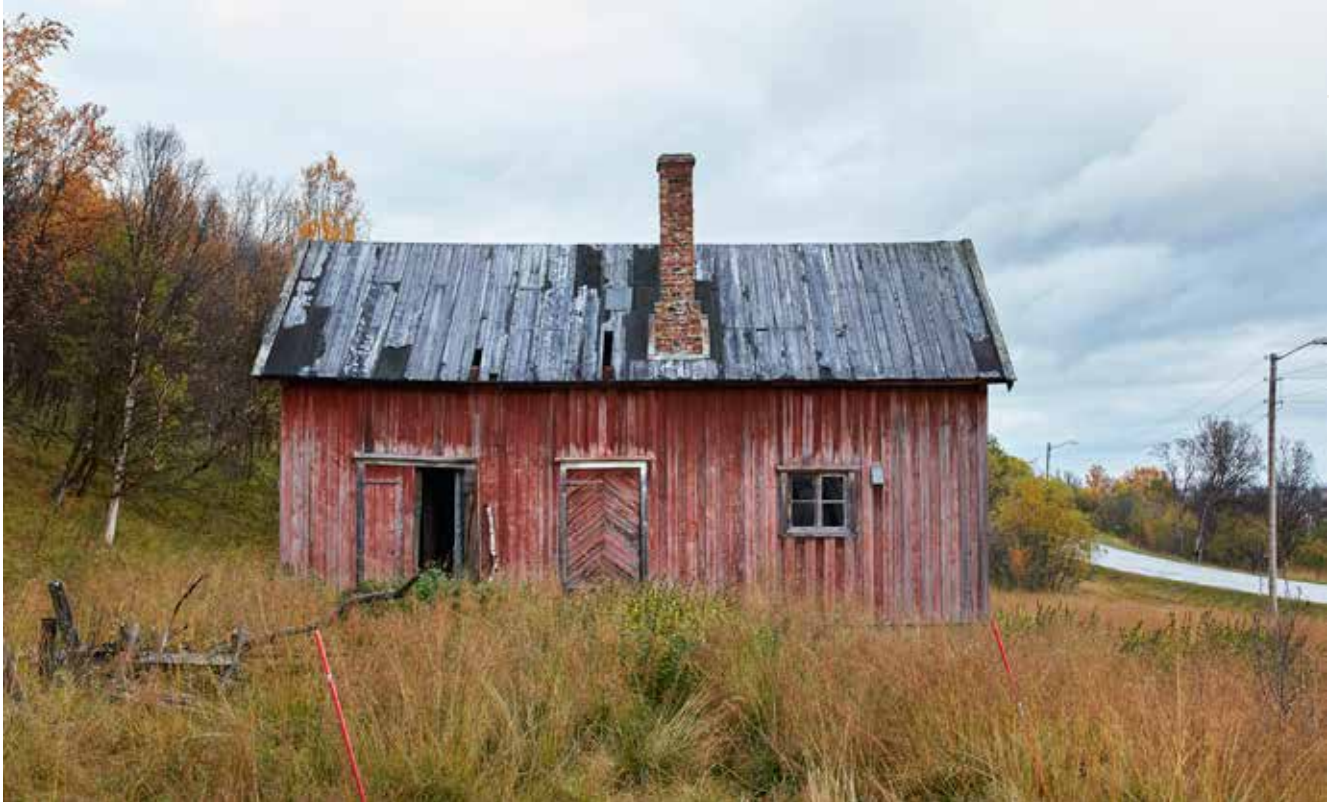
I dag er fjøset i litt skrøpelig forfatning, men det skal det ikke være når det står gjenreist på Norsk Folkemuseum!  
Foto: Haakon Harriss/Norsk Folkemuseum.

fjord kan overleve der de nå står. Bolighuset har store setnings-skader i grunnmuren i tillegg til alvorlige taklekkasjer som har ført til omfattende råteskader. Fjøset har også store råteskader. For eierne av bygningene vil det medføre altfor store kostnader å sette dem i stand. Derfor får bygningene et nytt liv på Norsk Folkemuseum.
