# Gravvård

<b>Kyrkogård</b> Vintrosa	
<b>Läge</b> Kv Västra, familjegrav	<b>Gravplatsnr</b> A, egen benämning. Ej med i registret.	<b>Årtal</b>
<b>Gravvårdens typ</b> Stående	<b>Gravvårdens höjd</b> 170 cm	<b>Gravvårdens material</b> Kalksten
<b>Plantering/växtmaterial</b>	<b>Omgärdning</b>	<b>Ytmaterial</b>
<b>Inskription</b> <p>HÄR HVILAR JACOB ERICSSON I SÄBY FÖDD D. 23 JUNI 1759. HAN VAR DENNA FÖRSAMLINGS KYRKORÅD I 19 ÅR. NÄMNDEMAN I 34 ÅR. HÄRADSDOMARE I 27 ÅR. OCH RIKSDAGSFULLMÄKTIG VID 1810 1812 1815 1818 OCH 1823 ÅRS RIKSDAGAR. SAMT BANCO REVISOR 1817. VAR ÄVEN AF KONUNGEN HED- RAD MED EN GULD OCH 2ne MEDALJr. DÖD D. 9 FEBR. 1842.</p> <p>BREDVID HONOM HVILA HANS KÄRA MAKÅ BRITA JÖNSDOTTER FÖDD . 4 MAJ 1754. DÖD D. 18 MAJ 1826.</p> <p>OCH</p> <p>SONEN NÄMNDEMANNEN ERIC JACOBSSON FÖDD D. 23 JUNI 1783 DÖD D. 22 APRIL 1840.</p> <p>DERAS MINNE LEFVER I VÄLSIGNELSE. TILL TACKSAMT MINNE HAFVA EFTERLEVANDE FY- RA SYSKON REST DENNA WÅRD.</p>		<b>Inskriptionstyp</b> Försänkt, svart

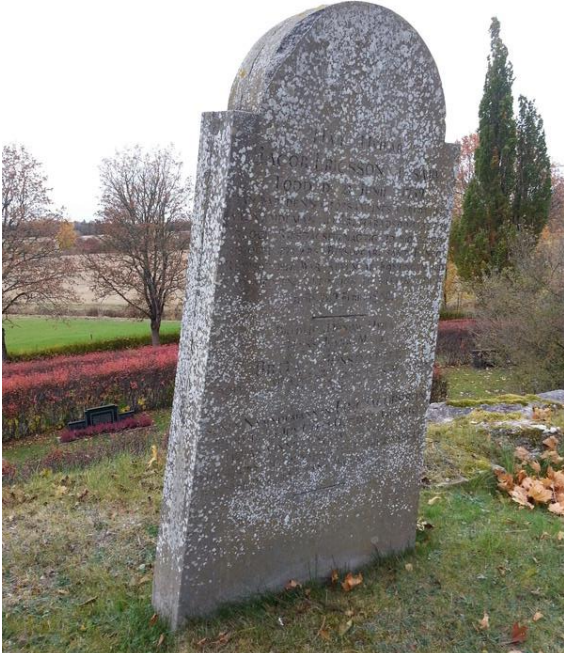
<b>Titel</b> Kyrkoråd Nämndeman Häradssdomare Revisor
<b>Skador</b> Sättning, sprickor, yttersta skiktet med texten börjar spjälka av. Stenen bör förses med huv vintertid för att förhindra frostsprängning.		
<b>Beskrivning</b> Hög stående sten med delvis förhöjt och rundat krön. Stenens framsida samt sidor är släta medan dess baksida är dekorativt huggen där ytterkanten markerats i behuggningen.		
<b>Kulturhistoriskt värde</b> Välbevarad gravvård av kalksten, en av de äldsta på kyrkogården. Omfattande inskription. Titel.		
<b>Bild</b>

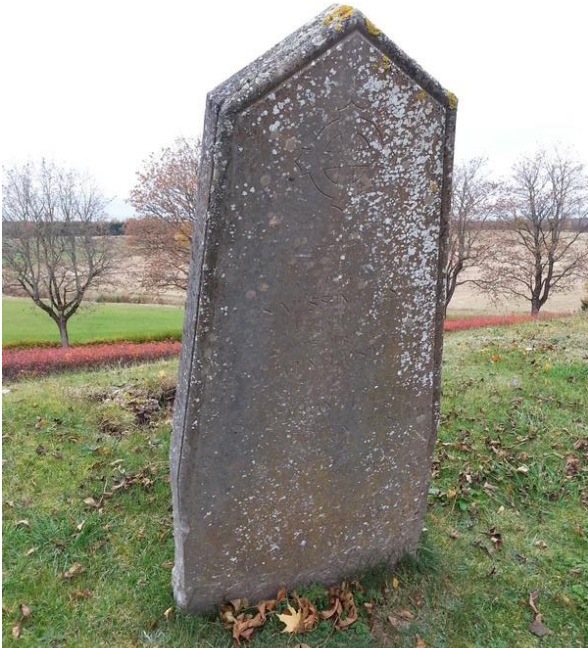
<b>Kyrkogård</b> Vintrosa	
<b>Läge</b> Kv Västra, familjegrav	<b>Gravplatsnr</b> B, egen benämning. Ej med i registret.	<b>Årtal</b>
<b>Gravvårdens typ</b> Stående	<b>Gravvårdens höjd</b> 150 cm	<b>Gravvårdens material</b> Kalksten
<b>Plantering/växtmaterial</b>	<b>Omgärdning</b>	<b>Ytmaterial</b>
<b>Inskription</b>  Här hvila KYRKOVÅRDEN LARS NILSSON från Sanna f. 1793, d. 1864, Hans hustru CATHARINA LARSDOTTER f. 1791, d. 1857, Sonen JOHAN, f. 1823, d. 1835, OCH Dottern Fru CAROLINA EKSTRÖM f. 1834, d. 1854. Frid vare Eder Luc. Ev. 24:36.		<b>Inskriptionstyp</b> Försänkt
		<b>Titel</b> Kyrkvård
<b>Skador</b> Sättning, mossa/lav, mekanisk skada. Bör förses med huv vintertid för att förhindra skador.		
<b>Beskrivning</b> Stående hög sten med spetsigt krön. Slät framsida med profilerad kant/ram. Stenens sidor samt baksida är dekorativt huggna där kanterna markerats i behuggningen. Dekor i form av solkors.

<b>Kulturhistoriskt värde</b> Mycket välbevarad äldre gravvård. Titel. By-/gårdsnamn.		
<b>Bild</b>

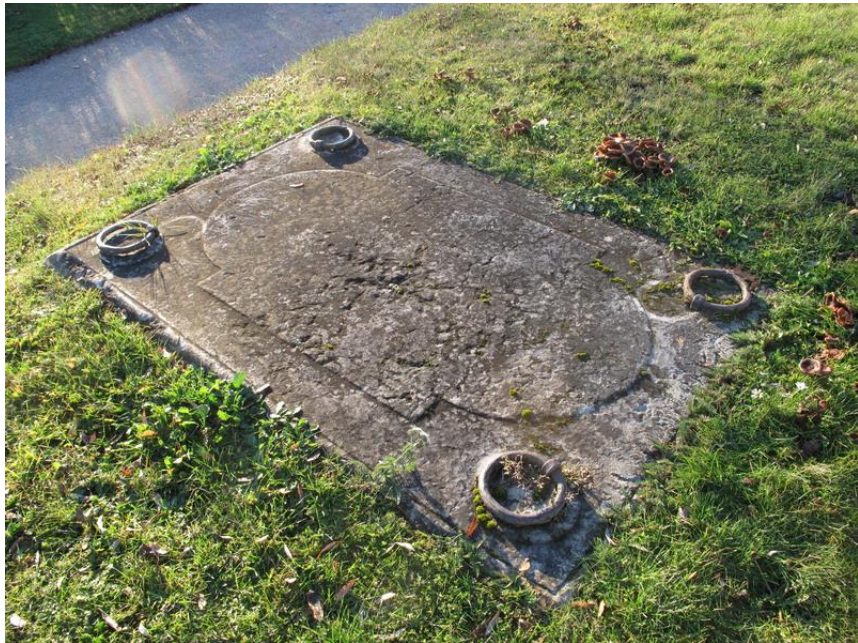
<b>Kyrkogård</b> Vintrosa	
<b>Läge</b> Kv Västra, familjegrav	<b>Gravplatsnr</b> C, egen benämning, ej med i registret.	<b>Årtal</b>
<b>Gravvårdens typ</b> Liggande	<b>Gravvårdens höjd</b> 175 cm	<b>Gravvårdens material</b> Kalksten
<b>Plantering/växtmaterial</b>	<b>Omgärdning</b>	<b>Ytmaterial</b>
<b>Inskription</b>		<b>Inskriptionstyp</b>
		<b>Titel</b>
<b>Skador</b> Sättning, mossa/lav, vittring, avskavda kanter, rost, växer gräs i ringarna.		
<b>Beskrivning</b> Kalkstenshäll med smidd ring i vardera hörn som vilar på förhöjd rundel i stenen. Stenen har ett förhöjt mittenparti och en profilerad ram löper längs stenens ytterkant. Inskription saknas.		
<b>Kulturhistoriskt värde</b> Kalkstenshäll, en av få på kyrkogården. Hantverksmässigt värde.		
<b>Bild</b>

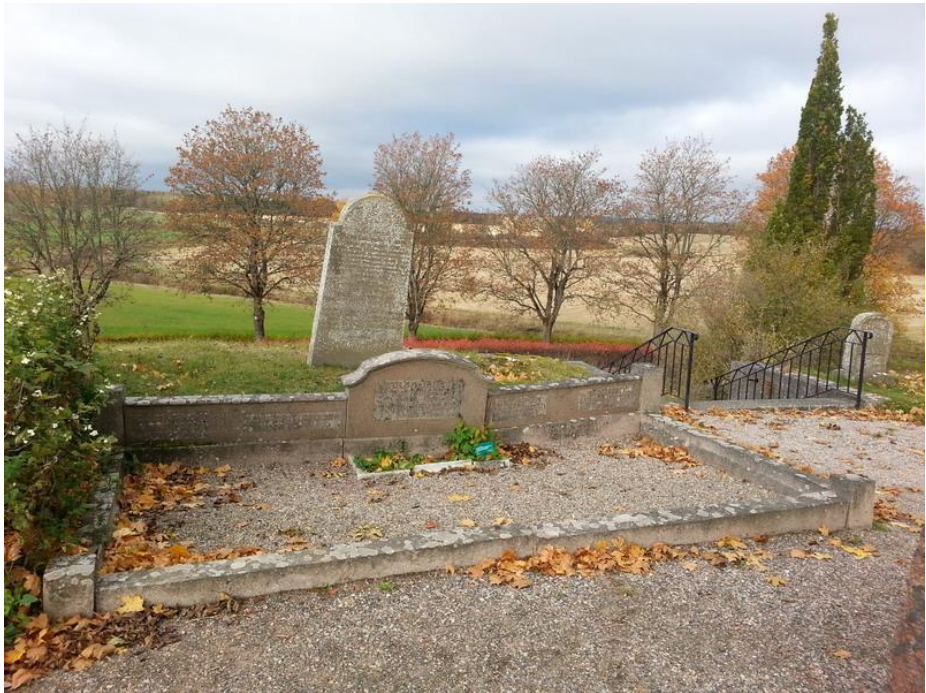
<b>Kyrkogård</b> Vintrosa	
<b>Läge</b> Kv Västra, familjegrav	<b>Gravplatsnr</b> 1	<b>Årtal</b>
<b>Gravvårdens typ</b> Stående	<b>Gravvårdens höjd</b> 71 cm	<b>Gravvårdens material</b> Granit, rosagrå
<b>Plantering/växtmaterial</b>	<b>Omgärdning</b> Stenram	<b>Ytmaterial</b> Grus
<b>Inskription</b> MATILDA JONSSON FÖDD HANSSON f. 1842 d. 1923 LYDIA JONSSON f. 1882 d. 1959  GODSÄGAREN                      GODSÄGAREN                      GODSÄGAREN ELIS JONSSON      ELISABETH JONSSON      PAUL JONSSON      EFRAIM JONSSON f. 1876 d. 1949      f. 1872 d. 1845      f. 1886 d. 1918      f. 1878 d. 1952		<b>Inskriptionstyp</b> Förhöjd, polerad  <b>Titel</b> Godsägare
<b>Skador</b> Sättning, mossa/lav.		
<b>Beskrivning</b> Låg bred sten med polerad framsida, rundat krön samt profilerad överliggare. Stenen flankeras av lägre breda/långa sidostenar med utkragande krön. Även dessa har inskription. Stenarna samkomponerad med stenramen. Stenramen har markerade hörnstenar.

<b>Kulturhistoriskt värde</b> Grusgrav med stenram i välbevarad del av kvarter. Titel.		
<b>Bild</b>          <b>Datum</b> 15 oktober 2013  <b>Fotograf</b> Charlott Torgén

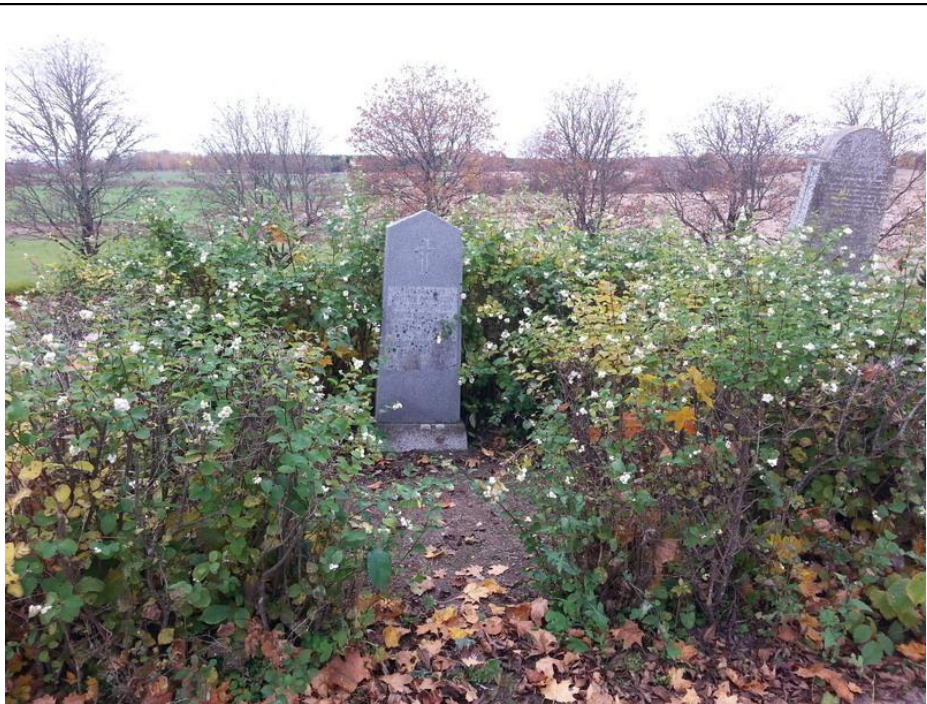
<b>Kyrkogård</b> Vintrosa	
<b>Läge</b> Kv Västra, familjegrav	<b>Gravplatsnr</b> 2	<b>Årtal</b>
<b>Gravvårdens typ</b> Stående	<b>Gravvårdens höjd</b> 135 cm	<b>Gravvårdens material</b> Kalksten
<b>Plantering/växtmaterial</b>	<b>Omgärdning</b> Häck, snöbär	<b>Ytmaterial</b> Sand, med inslag av
<b>Inskription</b>  KYRKOHERDEN VICTOR APPELBOM f. 11/2 1855 d. 2/7 1919 ELIN APPELBOM F. STIERNSTEDT f. 6/12 1866 d. 23/3 1952 FRU HENRIETE APPELBOM F. LINDSTRÖM f. 10/7 1830 d. 10/3 1915 Joh. 14:1-2.		<b>Inskriptionstyp</b> Förhöjd, polerad
		<b>Titel</b> Kyrkoherde
<b>Skador</b> Sättning		
<b>Beskrivning</b> Hög sten med flackt spetsigt krön. Stenen har polerad framsida, övriga sidor är dekorativt huggna och följer stenens klivna ytor. Dekoren utgörs av kors i den övre delen av stenen. Stenen är placerad på sockel med dekorativt huggen yta.		
<b>Kulturhistoriskt värde</b> Sand/grusgrav omgärdad med häck. En av flera familjegravar i välbevarad del av kvarter. Titel.

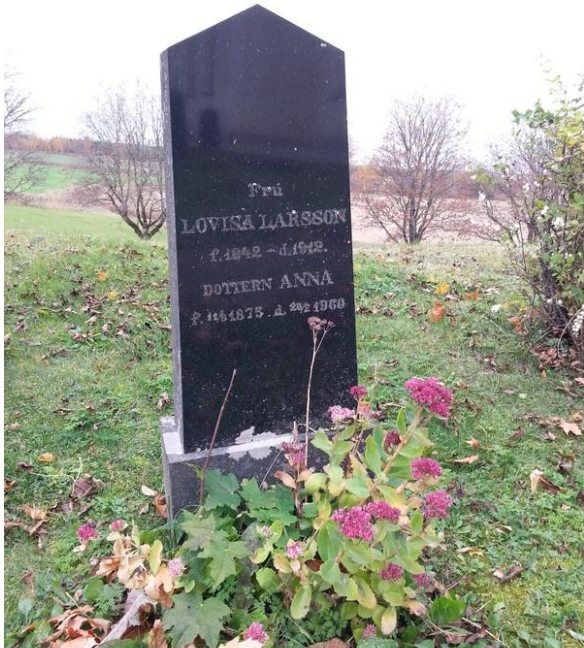
<b>Kyrkogård</b> Vintrosa	
<b>Läge</b> Kv Västra, familjegrav	<b>Gravplatsnr</b> 3	<b>Årtal</b>
<b>Gravvårdens typ</b> Stående	<b>Gravvårdens höjd</b> 113 cm	<b>Gravvårdens material</b> Granit, svart
<b>Plantering/växtmaterial</b> Blommor	<b>Omgärdning</b>	<b>Ytmaterial</b>
<b>Inskription</b>  Fru LOVISA LARSSON f. 1842 – d. 1912. DOTERN ANNA f. 11/8 1875 d. 26/2 1960		<b>Inskriptionstyp</b> Försänkt
		<b>Titel</b> ”Fru”
<b>Skador</b> Sättning, mossa/lav.		
<b>Beskrivning</b> Hög sten med flackt spetsigt krön. Stenen har polerad framsida, övriga sidor dekorativt huggna. Stenen är placerad på grå granit sockel med samma dekorativt huggna yta som stenens sidor.		
<b>Kulturhistoriskt värde</b> Tidstypisk sten. En av flera familjegravar i välbevarad del av kvarter. ”Titel, socialhistoriskt värde.		
<b>Bild</b>

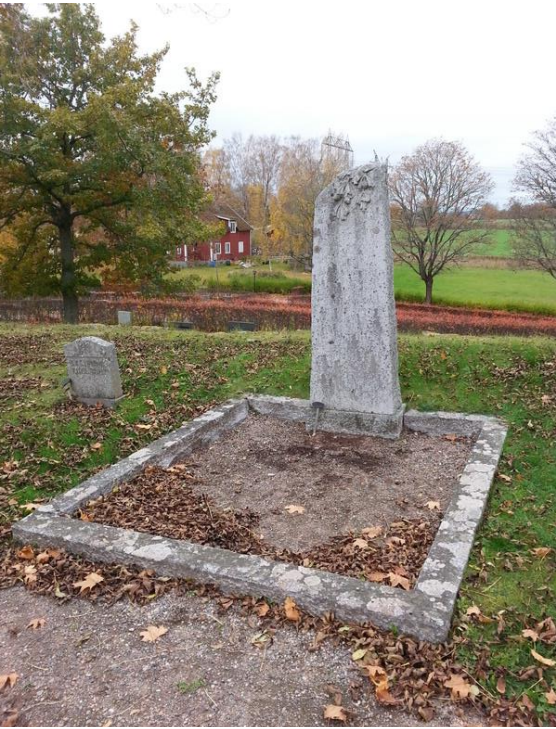
<b>Gravvård</b>		<b>Kyrkogård</b> Vintrosa	
<b>Läge</b> Kv Västra, familjegrav	<b>Gravplatsnr</b> 5	<b>Årtal</b>	
<b>Gravvårdens typ</b> Stående	<b>Gravvårdens höjd</b> 176 cm	<b>Gravvårdens material</b> Granit	
<b>Plantering/växtmaterial</b>	<b>Omgärdning</b> Stenram	<b>Ytmaterial</b> Sand/grus	
<b>Inskription</b>  H. V. LOVISA LARSSON född JANSSON f. 14/1 1844 d. 12/9 1922 KARL LARSSON f. 17/2 1847 d. 3/1 1935		<b>Inskriptionstyp</b> Försänkt	
		<b>Titel</b>	
<b>Skador</b> Sättning, mossa/lav			
<b>Beskrivning</b> Stående hög sten med oregelbundet format krön. Stenen har en slåthuggen framsida medan övriga sidor är dekorativt huggna. Dekoren utgörs av en stiliserad barrträdsgren som hänger ner över stenens krön. Stenen är samkomponerad med stenramen som har dekorativt huggna ytor.			
<b>Kulturhistoriskt värde</b> Grusgrav med stenram, en av flera i välbevarad del av kvarter.			
<b>Bild</b>

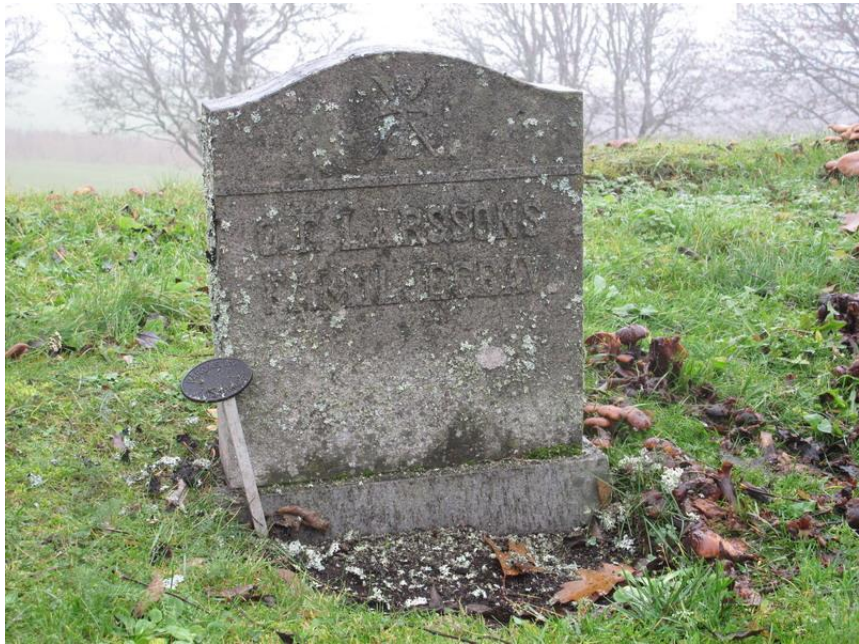
<b>Kyrkogård</b> Vintrosa	
<b>Läge</b> Kv Västra, familjegrav	<b>Gravplatsnr</b> 6	<b>Årtal</b>
<b>Gravvårdens typ</b> Stående	<b>Gravvårdens höjd</b> 52 cm	<b>Gravvårdens material</b> Granit
<b>Plantering/växtmaterial</b>	<b>Omgärdning</b>	<b>Ytmaterial</b>
<b>Inskription</b>  O. F. LARSSONS FAMILJEGRAV		<b>Inskriptionstyp</b> Förhöjd, polerad
		<b>Titel</b>
<b>Skador</b> Sättning, mossa/lav.		
<b>Beskrivning</b> Mindre sten med välvt krön. Stenen har en dekorativt huggen yta samt dekor i form av ett band samt strålomgärdad stjärna i stenens övre del.		
<b>Kulturhistoriskt värde</b> Tidstypisk karaktärsskapande gravvård i välbevarad rad med familjegravar. Gravvården kan återanvändas. Endast inskriptionsytan får omarbetas.		
<b>Bild</b>

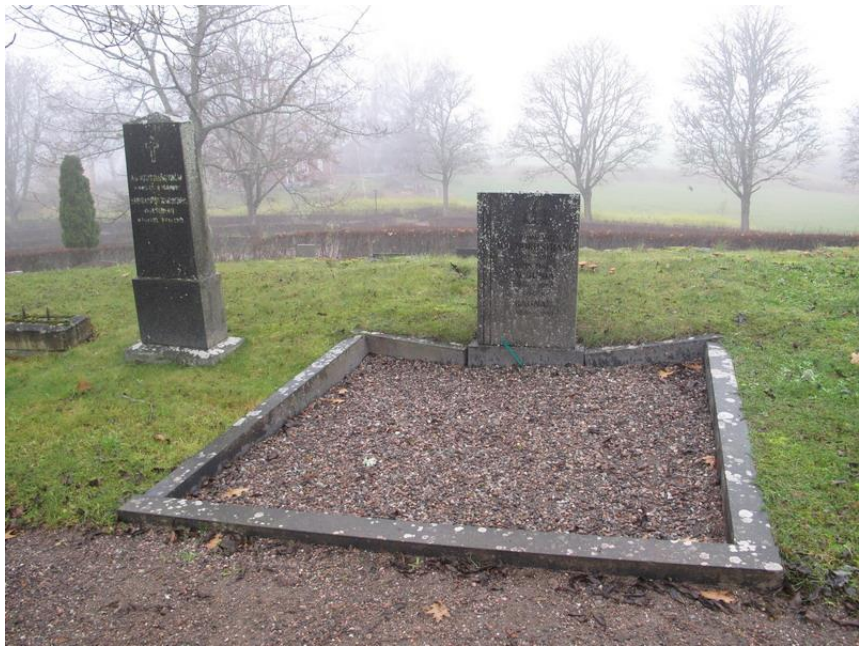
<b>Kyrkogård</b> Vintrosa	
<b>Läge</b> Kv Västra, familjegrav	<b>Gravplatsnr</b> 7	<b>Årtal</b>
<b>Gravvårdens typ</b> Liggande	<b>Gravvårdens höjd</b> 95 cm	<b>Gravvårdens material</b> Granit
<b>Plantering/växtmaterial</b>	<b>Omgärdning</b> Stenram	<b>Ytmaterial</b> Grus
<b>Inskription</b>  GODSÄGARE AUG. NORDSTRAND 1861 – 1941 HANS MAKA AUGUSTA 1856 – 1942 SONEN RAGNAR 1888-1900		<b>Inskriptionstyp</b> Förhöjd, polerad
		<b>Titel</b> Godsägare
<b>Skador</b> Sättning, mossa/lav samt sitter löst mot sockel.		
<b>Beskrivning</b> Stående hög sten med dekorativt huggen yta, sidorna skiljer sig åt mot fram och baksida. Dekoren utgörs av tre stiliserade oljelampor i den övre delen på stenen samt två smala band till vänster om inskriptionen. Stenen är placerad på sockel samkomponerad med stenramen som har samma dekorativt huggna yta som stenen.		
<b>Kulturhistoriskt värde</b> Grusgrav med stenram, en av flera i välbevarad del av kvarter samt nära västra entrén. Titel.

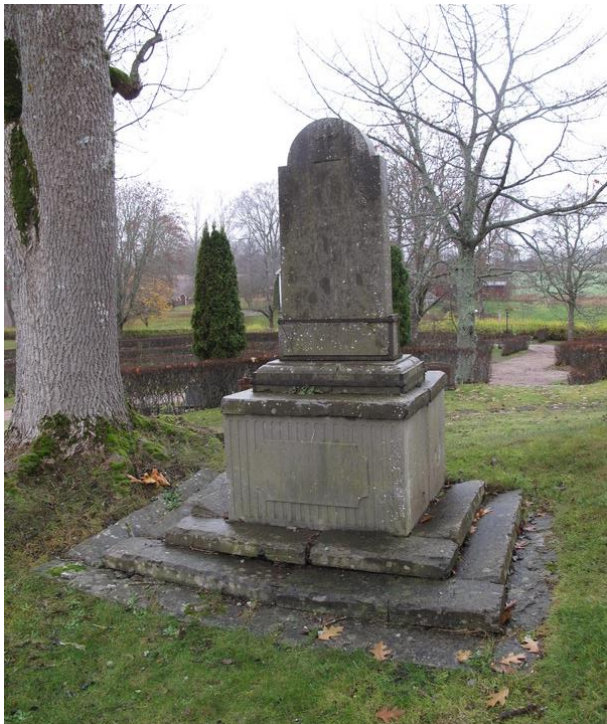
<b>Gravvård</b>		<b>Kyrkogård</b> Vintrosa
<b>Läge</b> Kv Västra, familjegrav	<b>Gravplatsnr</b> 11	<b>Årtal</b>
<b>Gravvårdens typ</b> Stående	<b>Gravvårdens höjd</b> ca 280 cm	<b>Gravvårdens material</b> Kalksten
<b>Plantering/växtmaterial</b>	<b>Omgärdning</b>	<b>Ytmaterial</b> Kalkstensplattor
<b>Inskription</b>  LÄNGE LEFVE MINNET AF PROSTEN MAGISTER PEHR THYSELIUS, FÖDD D. 1 MAJI 1720. KYRKOHERDE I WINTROSA 1764, I KUMLA 1791. GIFT MED EL. SOPH. WOLRATH 1762, MED CHR. MAR. GEZELIUS 1772. WÖRDAD, ÄLSKAD, BEGRÅTEN. WID HANS SIDA HVILA HANS TVENNE MAKAR, WID HANS FÖTTER EN SPÅD DOTTER HERREN SKALL DEM UPPVÄCKA		<b>Inskriptionstyp</b> Försänkt  <b>Titel</b> Prost Magister Kyrkoherde
<b>Skador</b> Sättning, mossa/lav, vittring, sprickor, rost. Gravvården skulle behöva en huv vintertid för att förhindra vidare skador.		
<b>Beskrivning</b> Mycket stor gravvård i kalksten, med delvis förhöjt samt rundat krön. Dekoren utgörs av ett kors. Stenen är placerad på dubbla baser där den nedre har en förhöjd inskriptionsplatta. Den övre basen har en profilerad kant. Den nedre basen har en dekorativt huggen yta med bland annat kanelyrer. Sten samt baser är i sin tur placerade på en ”trappa” av kalksten med dekorativt huggen yta.

<b>Kulturhistoriskt värde</b> Karaktärsskapande äldre välbearbetad samt välbevarad gravvård i välbevarad del av kvarter. Titel.		
<b>Bild</b>           <b>Datum</b> 5 november 2013  <b>Fotograf</b> Charlott Torgén

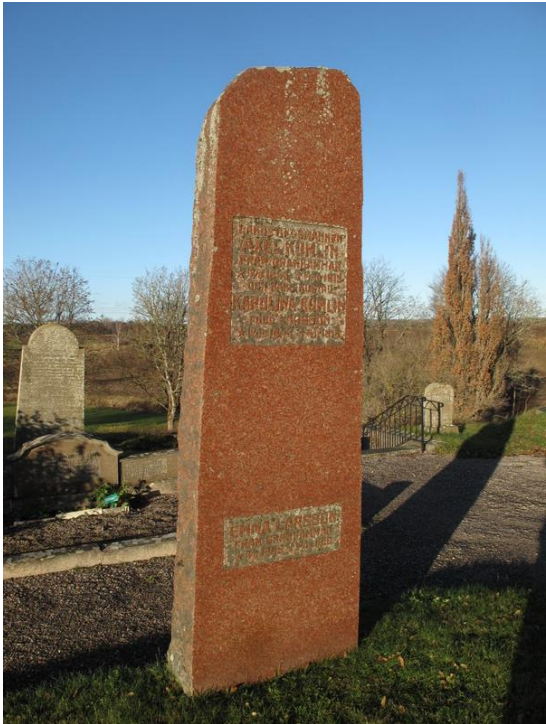
<b>Gravvård</b>		<b>Kyrkogård</b> Vintrosa
<b>Läge</b> Kv Västra, familjegrav	<b>Gravplatsnr</b> 12	<b>Årtal</b>
<b>Gravvårdens typ</b> Stående	<b>Gravvårdens höjd</b> 250 cm	<b>Gravvårdens material</b> Granit, röd
<b>Plantering/växtmaterial</b>	<b>Omgärdning</b>	<b>Ytmaterial</b>
<b>Inskription</b>  LANDSTINGSMANNEN AXEL KUMLIN FRÅN GRANHAMMAR f. 19/6 1843 d. 14/10 1919 OCH HANS HUSTRU KAROLINA KUMLIN FÖDD LARSSON f. 10/10 1843 d. 5/11 1916. EMMA LARSSON FRÅN GRANHAMMAR f. 6/8 1845 d. 19/12 1916.		<b>Inskriptionstyp</b> Förhöjd, polerad
		<b>Titel</b> Landstingsman
<b>Skador</b> Mossa/lav. Rost - Sitter krokar av järn fästa i stenen, troligtvis efter att hållit en kätting. En av dessa är av.		
<b>Beskrivning</b> Mycket hög sten med oregelbundet format krön. Stenen har polerad framsida med två försänkta inskriptionsytor med huggna ytor. Stenens övriga sidor är dekorativt huggna och följer stenens till viss del kluvna yta. På var sida i stenen finns en järnkrok som troligtvis hållit en kätting.

<b>Kulturhistoriskt värde</b> Mycket hög, karaktärsskapande äldre gravvård i välbevarad del av kvarter med familjegravar samt nära västra entrén. Titel. By-/gårdsnamn.		
<b>Bild</b>

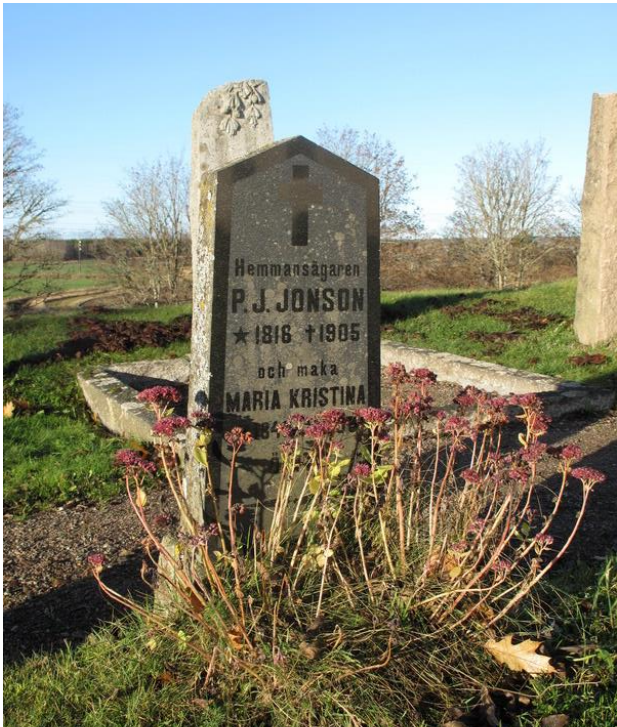
<b>Gravvård</b>		<b>Kyrkogård</b> Vintrosa
<b>Läge</b> Kv Västra, familjegrav	<b>Gravplatsnr</b> 12a	<b>Årtal</b>
<b>Gravvårdens typ</b> Stående	<b>Gravvårdens höjd</b> 104 cm	<b>Gravvårdens material</b> Granit, svart
<b>Plantering/växtmaterial</b> Blommor	<b>Omgärdning</b>	<b>Ytmaterial</b>
<b>Inskription</b>  Hemmansägaren P. J. JONSSON f. 1816 d. 1905 och maka MARIA KRISTINA f. 1843 d. 1905 Ö. Wia		<b>Inskriptionstyp</b> Sättning, mossa/lav
		<b>Titel</b> Hemmansägare
<b>Skador</b> Sättning, mossa/lav		
<b>Beskrivning</b> Sten med flackt spetsigt krön och något utåt och nedåt sluttande sidor. Dekor i form av polerad ram som följer stenens ytterkant, kors i stenens övre del samt ”stiliserat avslut” nedanför inskriptionen. Sidor och baksida har en dekorativt huggen yta som följer stenens klivna yta. Stenen är placerad på sockel med dekorativt huggen yta.		
<b>Kulturhistoriskt värde</b> Äldre tidstypisk välbevarad gravvård i välbevarad del av kvarter med familjegravar samt nära västra entrén. Titel. By-/gårdsmamn.

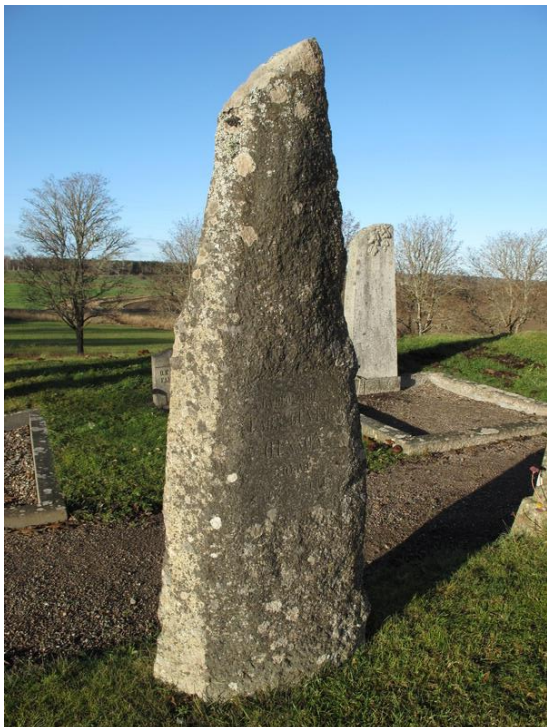
<b>Gravvård</b>		<b>Kyrkogård</b> Vintrosa
<b>Läge</b> Kv Västra, familjegrav	<b>Gravplatsnr</b> 12b	<b>Årtal</b>
<b>Gravvårdens typ</b> Stående	<b>Gravvårdens höjd</b> 177 cm	<b>Gravvårdens material</b> Granit
<b>Plantering/växtmaterial</b>	<b>Omgärdning</b>	<b>Ytmaterial</b>
<b>Inskription</b>  KYRKOVÄRDEN LARS GUSTAF OLSSON GÖTAVI f. 1835 d. 1905		<b>Inskriptionstyp</b> Försänkt, rest av svart
		<b>Titel</b> Kyrkvärd
<b>Skador</b> Sättning, mossa/lav		
<b>Beskrivning</b> Hög oregelbundet formad gravvård med något slätare huggen framsida än baksida som har en mer dekorativt huggen yta som följer stenens klivna yta. Inskriptionsytan är släthuggen och ”tonar av” mot kanterna.		
<b>Kulturhistoriskt värde</b> Äldre tidstypisk välbevarad gravvård i välbevarad del av kvarter med familjegravar samt nära västra entrén. Titel. By-/gårdsnamn.		
<b>Bild</b>

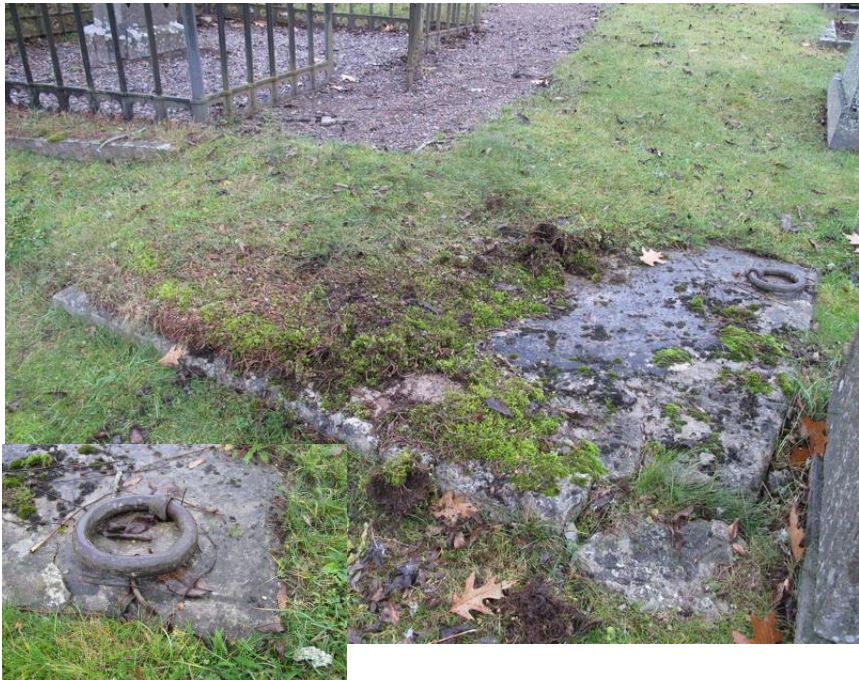
<b>Kyrkogård</b> Vintrosa		
<b>Läge</b> Kv Västra, familjegrav	<b>Gravplatsnr</b> 12 c, ej med i registret	<b>Årtal</b>
<b>Gravvårdens typ</b> Liggande	<b>Gravvårdens höjd</b> 210 cm	<b>Gravvårdens material</b> Kalksten
<b>Plantering/växtmaterial</b>	<b>Omgärdning</b>	<b>Ytmaterial</b>
<b>Inskription</b>		<b>Inskriptionstyp</b>
		<b>Titel</b>
<b>Skador</b> Sättning, mossa/lav, vittring, sprickor, rost, mekaniska skador, överväxt av gräs. Kör gräsklipparen över?		
<b>Beskrivning</b> Häll som till större delen är överväxt av gräs. Sydöstra hörnet är kraftigt skadat. I hällens nordöstra hörn finns en järnring. I hällens ytterkant finns rest av hålkälsformad list.		
<b>Kulturhistoriskt värde</b> Stor kalkstenshäll.		
<b>Bild</b>

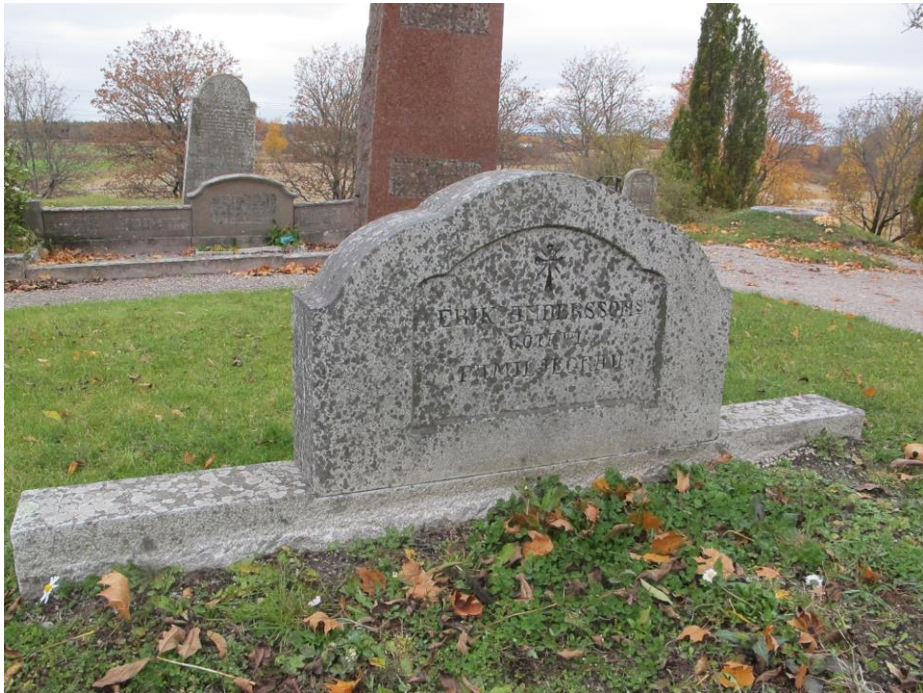
<b>Kyrkogård</b> Vintrosa	
<b>Läge</b> Kv. Västra, familjegrav	<b>Gravplatsnr</b> 13	<b>Årtal</b>
<b>Gravvårdens typ</b> Stående	<b>Gravvårdens höjd</b> 69 cm	<b>Gravvårdens material</b> Granit
<b>Plantering/växtmaterial</b>	<b>Omgärdning</b>	<b>Ytmaterial</b> Gräs
<b>Inskription</b> ERIK ANDERSSONS GÖTAVI FAMILJEGRAV		<b>Inskriptionstyp</b> Försänkt
		<b>Titel</b>
<b>Skador</b> Mossa/lav		
<b>Beskrivning</b> Slät bred sten med dekorativt utformad överdel. Försänkt inskriptionsyta med fasad kant, i övre delen ett kors med fyra strålar. Den långa sockeln har en försänkning där stenen står och har tidigare varit en del av en stenram som nu är borttagen.		
<b>Kulturhistoriskt värde</b> Tidstypisk sten, karaktärsskapande för denna del av kvarteret. Ortsnamn		
<b>Bild</b>

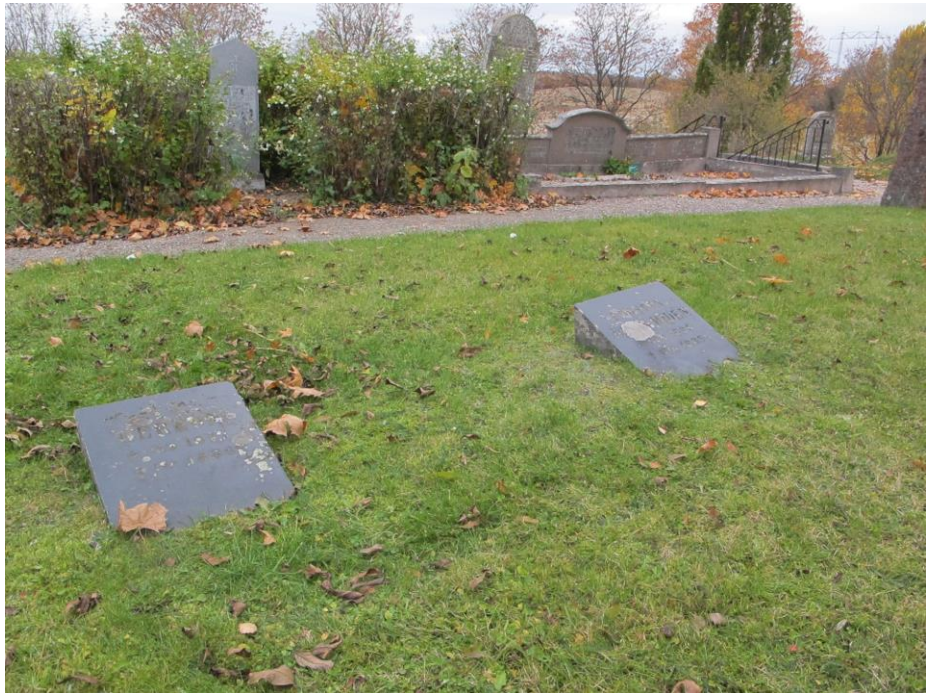
<b>Kyrkogård</b> Vintrosa	
<b>Läge</b> Kv. Västra, familjegrav	<b>Gravplatsnr</b> 14	<b>Årtal</b>
<b>Gravvårdens typ</b> 2 st. liggande	<b>Gravvårdens höjd</b> 41 cm	<b>Gravvårdens material</b> Granit, svart
<b>Plantering/växtmaterial</b>	<b>Omgärdning</b>	<b>Ytmaterial</b> Gräs
<b>Inskription</b> Sten till vänster: GEREON f. 13/8 1877 d. 18/1 1886  Sten till höger: PROSTEN JOHAN WIDÉN f. 17/12 1829 d. 12/10 1885		<b>Inskriptionstyp</b> Försänkt  <b>Titel</b> Prost
<b>Skador</b> Sättning, mossa/lav		
<b>Beskrivning</b> Liggande släta stenar med sluttande polerade framsidor.		
<b>Kulturhistoriskt värde</b> Gravvård från sent 1800-tal.		
<b>Bild</b>          <b>Datum</b> 2013-10-15  <b>Fotograf</b> Anneli Borg

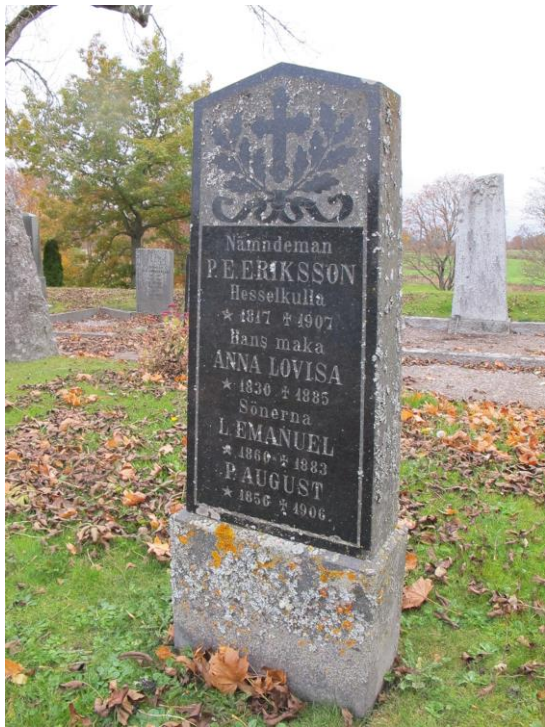
<b>Kyrkogård</b> Vintrosa	
<b>Läge</b> Kv. Västra, familjegrav	<b>Gravplatsnr</b> 15	<b>Årtal</b>
<b>Gravvårdens typ</b> Stående	<b>Gravvårdens höjd</b> 122 cm	<b>Gravvårdens material</b> Granit, svart
<b>Plantering/växtmaterial</b>	<b>Omgärdning</b>	<b>Ytmaterial</b> Gräs
<b>Inskription</b> Nämndeman P.E. ERIKSSON Hesselkulla f. 1817 d. 1907 Hans maka ANNA LOVISA f. 1830 d. 1885 Sönerna L. EMANUEL f. 1860 d. 1885 P.AUGUST f. 1856 d. 1906		<b>Inskriptionstyp</b> Försänkt, spår av förgyllning
		<b>Titel</b> Nämndeman
<b>Skador</b> Mossa/lav		
<b>Beskrivning</b> Stående sten på sockel med flack spetsig överdel. Slät med polerad framsida och dekor. Dekor i form av korslagda ekkister sammanbundna med band, i mitten ett kors med trepassformade slut. Ekkvistar och band har ristade skuggor, årsringar m.m.		
<b>Kulturhistoriskt värde</b> Titel Tidstypisk sten från tidigt 1900-tal, karaktärsskapande för kvarteret.

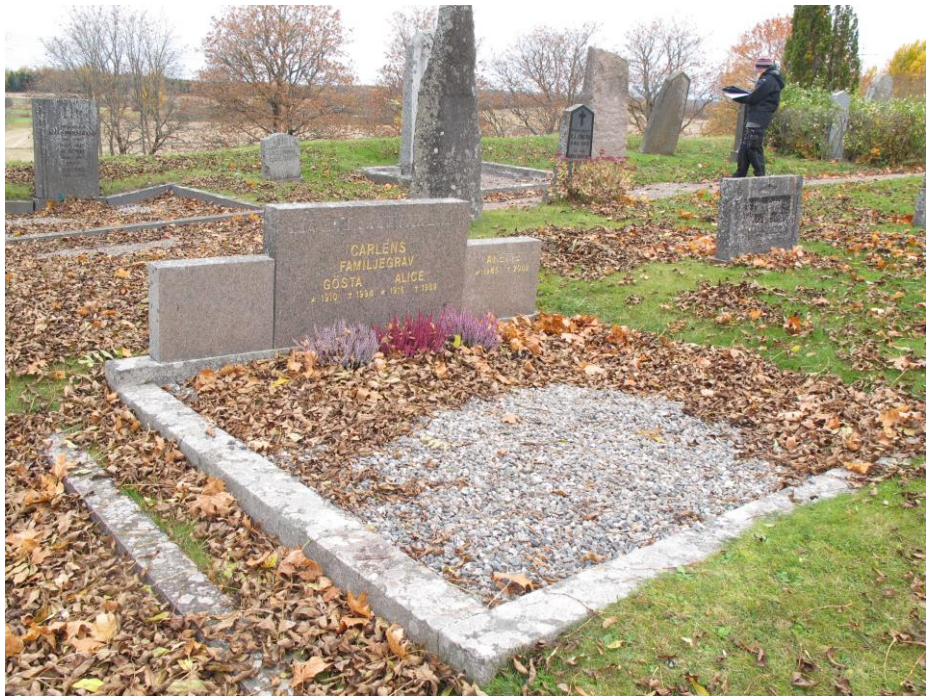
<b>Kyrkogård</b> Vintrosa	
<b>Läge</b> Kv. Västra, familjegrav	<b>Gravplatsnr</b> 17	<b>Årtal</b> Första gravsättningen 1937
<b>Gravvårdens typ</b> Stående	<b>Gravvårdens höjd</b> 69cm	<b>Gravvårdens material</b> Granit
<b>Plantering/växtmaterial</b> Blommor	<b>Omgärdning</b> Stenram	<b>Ytmaterial</b>
<b>Inskription</b> CARLÉNS FAMILJEGRAV GÖSTA f.1910 d. 1994 ALICE f. 1916 d. 1989  sten till höger om huvudstenen: ANETTE f. 1945 d. 2002		<b>Inskriptionstyp</b> Försänkt, förgylld
		<b>Titel</b>
<b>Skador</b> Sättning, mossa/lav		
<b>Beskrivning</b> Stående bred sten med lägre partier på sidorna, släta med polerade framsidor. Huvudstenen har en dekorativ fris i övre delen. Även stenramen är slät.		
<b>Kulturhistoriskt värde</b> Grusgrav med stenram.		
<b>Bild</b>

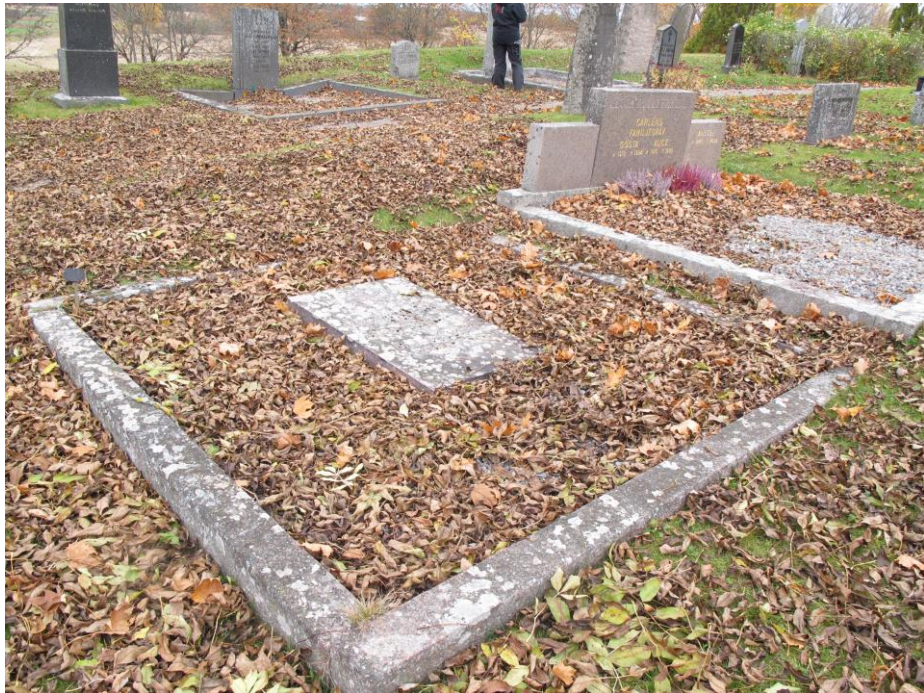
<b>Kyrkogård</b> Vintrosa	
<b>Läge</b> Kv. Västra, familjegrav	<b>Gravplatsnr</b> 18	<b>Årtal</b>
<b>Gravvårdens typ</b> Liggande	<b>Gravvårdens höjd</b> 90cm	<b>Gravvårdens material</b> Granit, röd
<b>Plantering/växtmaterial</b>	<b>Omgärdning</b> stenram	<b>Ytmaterial</b>
<b>Inskription</b> JOHAN L. LARSSON SANNA 7/10 1879 – 29/1 1952  OLGA LARSSON 29/1 1885 – 4/5 1937		<b>Inskriptionstyp</b> Förhöjd, polerad
		<b>Titel</b>
<b>Skador</b> Sättning, mossa/lav		
<b>Beskrivning</b> Liggande rektangulär sten med polerad inskription och kors.		
<b>Kulturhistoriskt värde</b> Grusgrav med stenram. Gravvård med stenram går att återanvända i sin helhet, endast stenens framsida får omarbetas.		
<b>Bild</b>

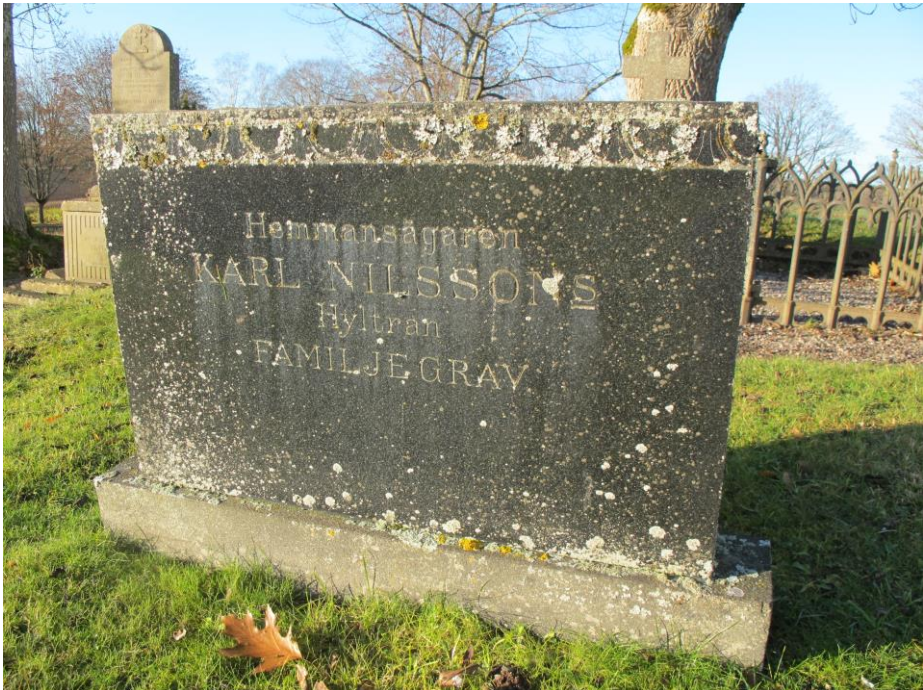
<b>Gravvård</b>	<b>Kyrkogård</b> Vintrosa	
<b>Läge</b> Kv. Västra, familjegrav	<b>Gravplatsnr</b> 19	<b>Årtal</b>
<b>Gravvårdens typ</b> Stående	<b>Gravvårdens höjd</b> 76cm	<b>Gravvårdens material</b> Granit, svart
<b>Plantering/växtmaterial</b>	<b>Omgärdning</b>	<b>Ytmaterial</b> Gräs
<b>Inskription</b> Hemmansägaren KARL NILSSONS Hyltran Familjegrav		<b>Inskriptionstyp</b> Försänkt, spår av guld
		<b>Titel</b> Hemmansägare
<b>Skador</b> Sättning, mossa/lav		
<b>Beskrivning</b> Stående slät sten med rakt överstycke. Polerad framsida med dekorativ fris i övre kanten.		
<b>Kulturhistoriskt värde</b> Titel, ort/gårdsnamn		
<b>Bild</b>

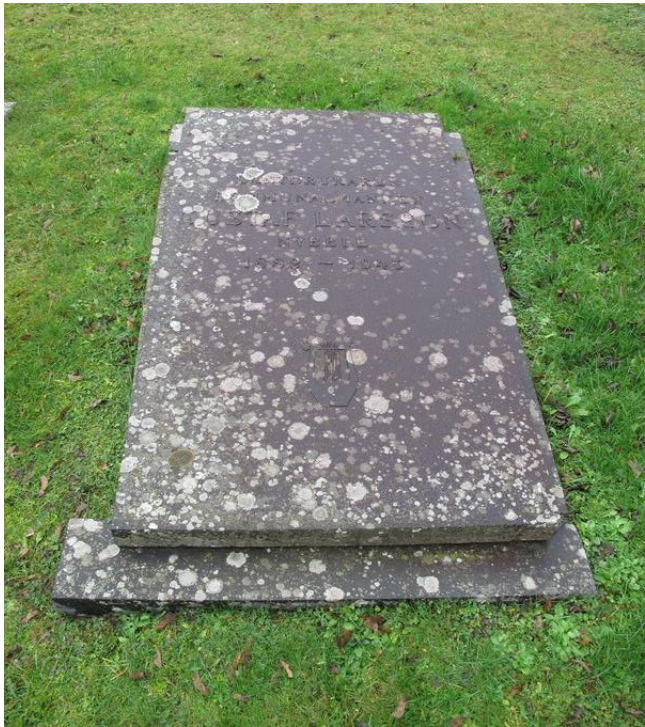
<b>Kyrkogård</b> Vintrosa	
<b>Läge</b> Kv Västra, familjegrav	<b>Gravplatsnr</b> 22	<b>Årtal</b>
<b>Gravvårdens typ</b> Liggande	<b>Gravvårdens höjd</b> 180 cm	<b>Gravvårdens material</b> Granit
<b>Plantering/växtmaterial</b>	<b>Omgärdning</b>	<b>Ytmaterial</b>
<b>Inskription</b>  LANTBRUKAREN KOMMUNALMANNEN GUSTAF LARSSON NYBBLE 1882 - 1945		<b>Inskriptionstyp</b> Förhöjd, polerad
		<b>Titel</b> Lantbrukare Kommunalman
<b>Skador</b> Sättning, mossa/lav		
<b>Beskrivning</b> Häll placerad på stenram/sockel med dekorativt huggen yta. Hällen har polerad dekor i form av lyra.		
<b>Kulturhistoriskt värde</b> Titel.		
<b>Bild</b>

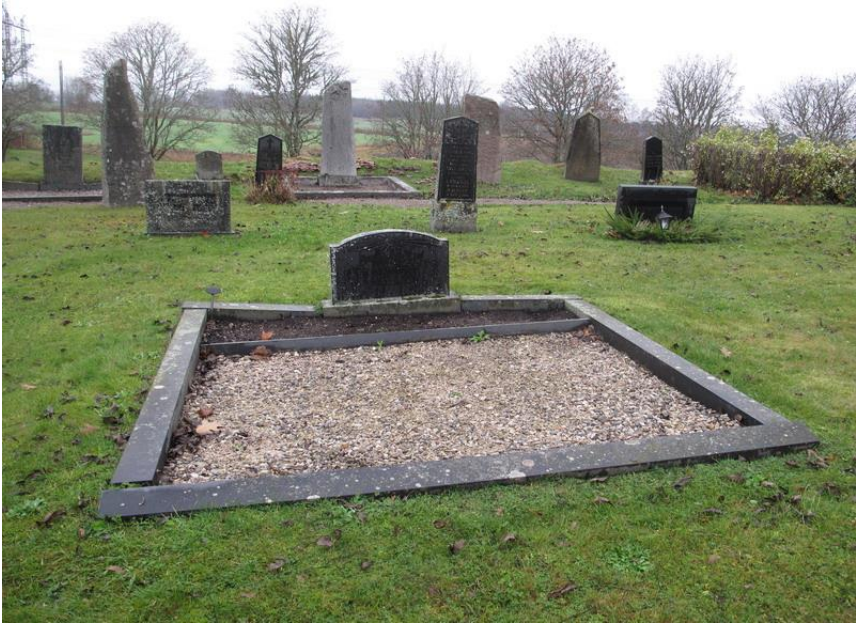
<b>Kyrkogård</b> Vintrosa	
<b>Läge</b> Kv Västra, familjegrav	<b>Gravplatsnr</b> 26	<b>Årtal</b>
<b>Gravvårdens typ</b> Stående	<b>Gravvårdens höjd</b> 52 cm	<b>Gravvårdens material</b> Granit, svart
<b>Plantering/växtmaterial</b>	<b>Omgärdning</b> Stenram	<b>Ytmaterial</b> Grus
<b>Inskription</b>  Hemmansägaren CARL ANDERSSONS Västra Via FAMILJEGRV FAR            MOR f. 1875        f. 1882 d. 1938        d. 1964		<b>Inskriptionstyp</b> Försänkt
		<b>Titel</b> Hemmansägare
<b>Skador</b> Sättning, mossa/lav.		
<b>Beskrivning</b> Sten med välvt krön. Polerad ram och inskriptionsyta. Dekor i form av strålomgärdad stjärna. Stenens övriga ytor är släta. Stenen är placerad på sockel samkomponerad med stenramen.		
<b>Kulturhistoriskt värde</b> Grusgrav med stenram, en av flera i välbevarad del av kvarter. Titel. By-/gårdsnamn.		
<b>Bild</b>

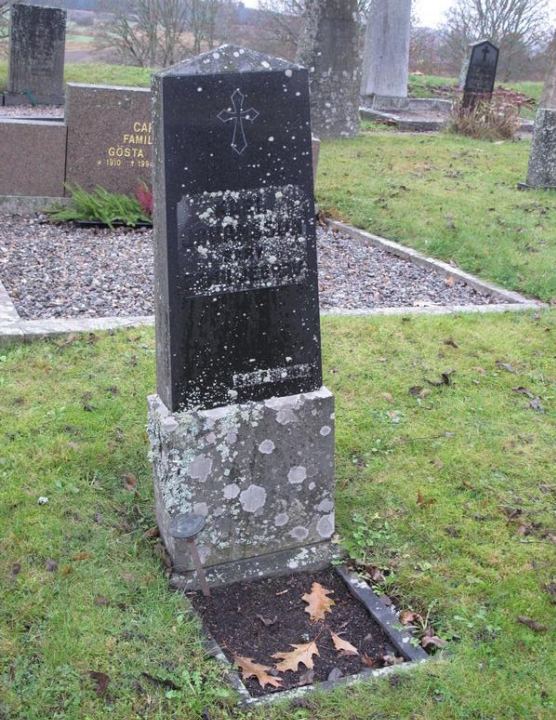
<b>Gravvård</b>	<b>Kyrkogård</b> Vintrosa	
<b>Läge</b> Kv Västra, familjegrav	<b>Gravplatsnr</b> 28	<b>Årtal</b>
<b>Gravvårdens typ</b> Stående	<b>Gravvårdens höjd</b> 114 cm	<b>Gravvårdens material</b> Granit, svart
<b>Plantering/växtmaterial</b>	<b>Omgärdning</b>	<b>Ytmaterial</b>
<b>Inskription</b>  KARL JOHANSSON SÄBY FAMILJEGRAV Sv. Ps 403		<b>Inskriptionstyp</b> Förhöjd, polerad
		<b>Titel</b>
<b>Skador</b> Sättning, mossa/lav.		
<b>Beskrivning</b> Hög sten med flackt pyramidformat krön. Stenen har polerad framsida, övriga sidor är dekorativt huggna. Inskriptionsytan har snett avskurna hörn samt dekorativt huggen yta. Dekorationen utgörs av kors i den övre delen på stenen. Stenen är placerad på bas och sockel med slåthuggna ytor.		
<b>Kulturhistoriskt värde</b> Äldre karaktärsskapande gravvård i välbevarad del av kvarter med familjegravar. By-/gårdsnamn.		
<b>Bild</b>

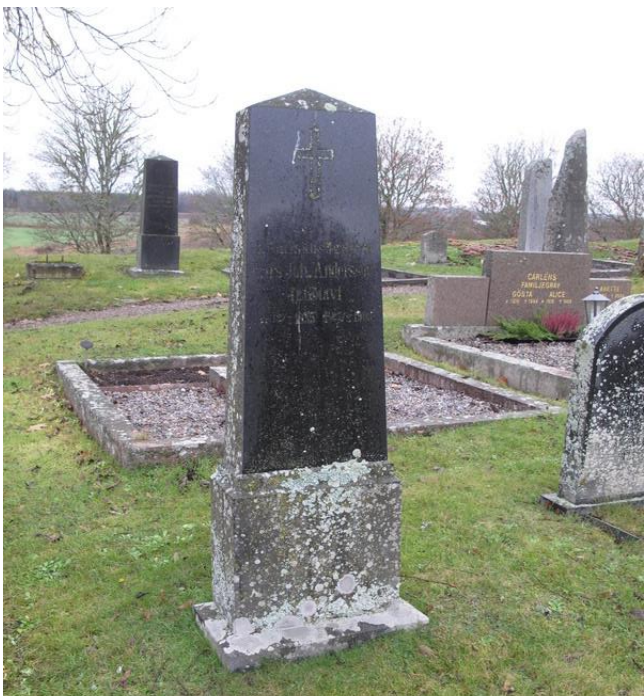
<b>Gravvård</b>	<b>Kyrkogård</b> Vintrosa	
<b>Läge</b> Kv Västra, familjegrav	<b>Gravplatsnr</b> 30	<b>Årtal</b>
<b>Gravvårdens typ</b> Stående	<b>Gravvårdens höjd</b> 141 cm	<b>Gravvårdens material</b> Granit, svart
<b>Plantering/växtmaterial</b>	<b>Omgärdning</b>	<b>Ytmaterial</b>
<b>Inskription</b>  Hemmansägaren Lars Joh. Andersson fr. Götavi f. 12/7 1835 d. 27/2 1908.		<b>Inskriptionstyp</b> Försänkt
		<b>Titel</b> Hemmansägare
<b>Skador</b> Sättning, mossa/lav		
<b>Beskrivning</b> Hög sten med flackt pyramidformat krön och polerad framsida. Stenens övriga sidor är släthuggna. Dekoren utgörs av ett kors i den övre delen på stenen. Stenen är placerad på bas och sockel, basen har profilerad överkant.		
<b>Kulturhistoriskt värde</b> Äldre karaktärsskapande gravvård i välbevarad del av kvarter med familjegravar. Titel. By-/gårdsnamn. Hör troligtvis samman med gravvård 37, Kv Västra Familjegravar.

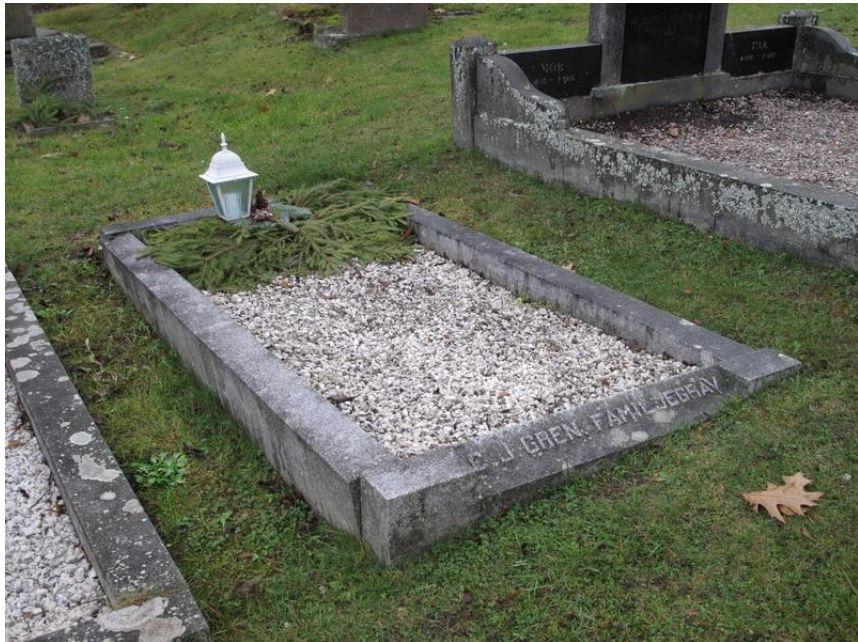
<b>Kyrkogård</b> Vintrosa	
<b>Läge</b> Kv Västra, familjegrav	<b>Gravplatsnr</b> 33	<b>Årtal</b>
<b>Gravvårdens typ</b> Liggande, del av stenram	<b>Gravvårdens höjd</b> 240 cm	<b>Gravvårdens material</b> Granit
<b>Plantering/växtmaterial</b> Blommor	<b>Omgärdning</b> Stenram	<b>Ytmaterial</b> Grus, vitt
<b>Inskription</b>  C. J. GREN FAMILJEGRAV		<b>Inskriptionstyp</b> Förhöjd, polerad
		<b>Titel</b>
<b>Skador</b> Sättning		
<b>Beskrivning</b> Stenram med slåthuggna ytor. Del av främre ramen är snedställd och utgör inskriptionsyta.		
<b>Kulturhistoriskt värde</b> Grusgrav med stenram, en av flera i välbevarad del av kyrkogården med familjegravar. Gravvården kan återanvändas i sin helhet med sten, stenram samt grus. Endast inskriptionsytan får omarbetas.		
<b>Bild</b>

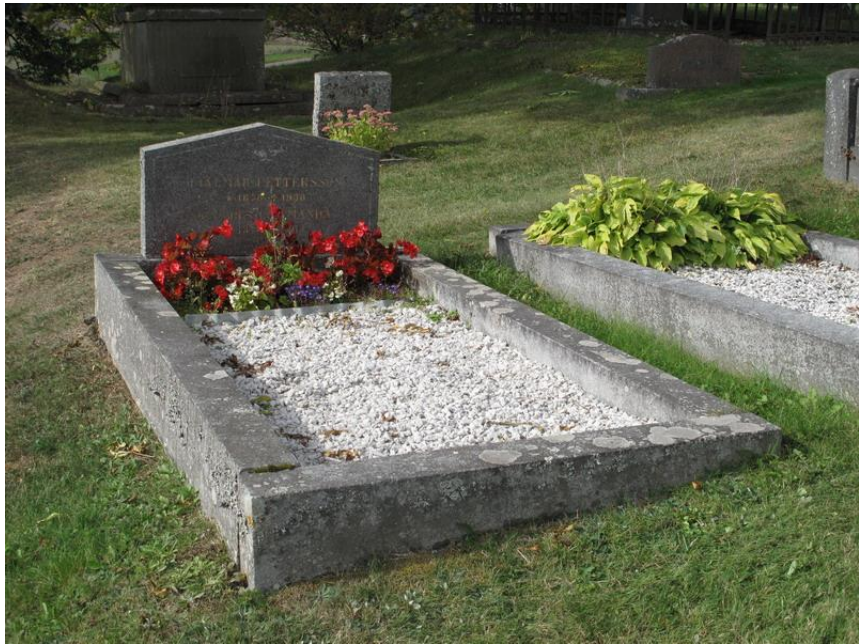
<b>Kyrkogård</b> Vintrosa	
<b>Läge</b> Kv Västra, familjegrav	<b>Gravplatsnr</b> 34	<b>Årtal</b>
<b>Gravvårdens typ</b> Stående	<b>Gravvårdens höjd</b> 60 cm	<b>Gravvårdens material</b> Granit
<b>Plantering/växtmaterial</b>	<b>Omgärdning</b> Stenram	<b>Ytmaterial</b> Grus, vitt
<b>Inskription</b>  HJALMAR PETTERSSON f. 1878 d. 1938 HANS HUSTRU AMANDA f. 1876 d. 1964		<b>Inskriptionstyp</b> Försänkt, guld
		<b>Titel</b>
<b>Skador</b> Sättning, stenramen är bitvis nästan frilagd då marken sluttar kraftigt. Mossa/lav.		
<b>Beskrivning</b> Låg bred sten med flackt spetsigt krön. Stenen har polerad framsida med smalt huggen kant som följer stenens ytterakan. Dekoren utgörs av en oljelykta i stenens övre del. Stenens övriga sidor är dekorativt huggna. Stenen är samkomponerad med stenramen.		
<b>Kulturhistoriskt värde</b> Grusgrav med stenram, en av flera i välbevarad del av kyrkogården med familjegravar. Gravvården kan återanvändas i sin helhet med sten, stenram samt grus. Endast stenens framsida får omarbetas.

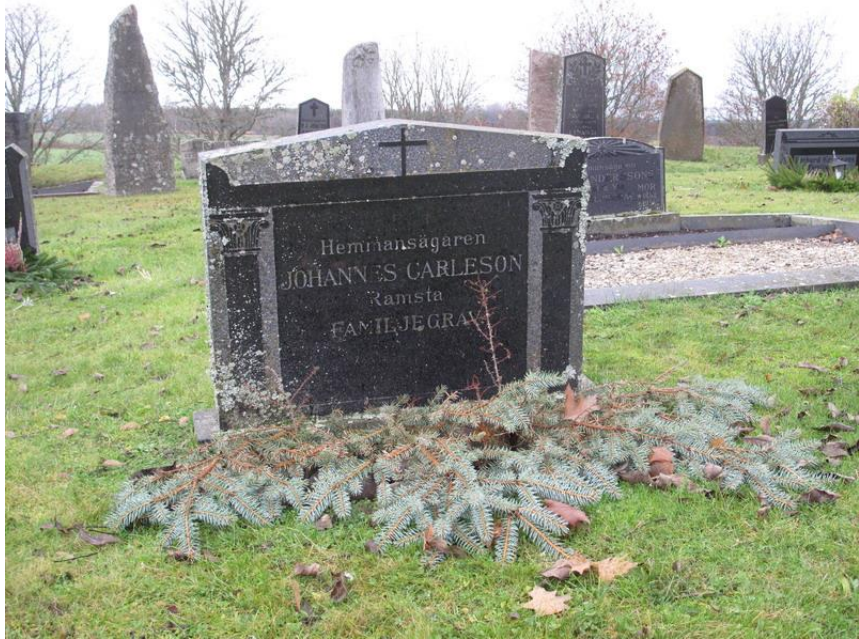
<b>Kyrkogård</b> Vintrosa	
<b>Läge</b> Kv Västra, familjegrav	<b>Gravplatsnr</b> 35	<b>Årtal</b>
<b>Gravvårdens typ</b> Stående	<b>Gravvårdens höjd</b> 65 cm	<b>Gravvårdens material</b> Granit, svart
<b>Plantering/växtmaterial</b> Blommor	<b>Omgärdning</b>	<b>Ytmaterial</b>
<b>Inskription</b>  Hemmansägaren JOHANNES CARLESON Ramsta FAMILJEGRAV.		<b>Inskriptionstyp</b> Försänkt
		<b>Titel</b> Hemmansägare
<b>Skador</b> Sättning, mossa/lav		
<b>Beskrivning</b> Låg bred sten med flackt spetsigt krön. Stenen har polerad inskriptionsyta och dekor i form av stiliserade kolonner som flankerar inskriptionsytan samt bär upp en ”överliggare” krönt av kors. Stenens sidor och baksida är släta. Stenen är placerad på sockel.		
<b>Kulturhistoriskt värde</b> Titel.		
<b>Bild</b>

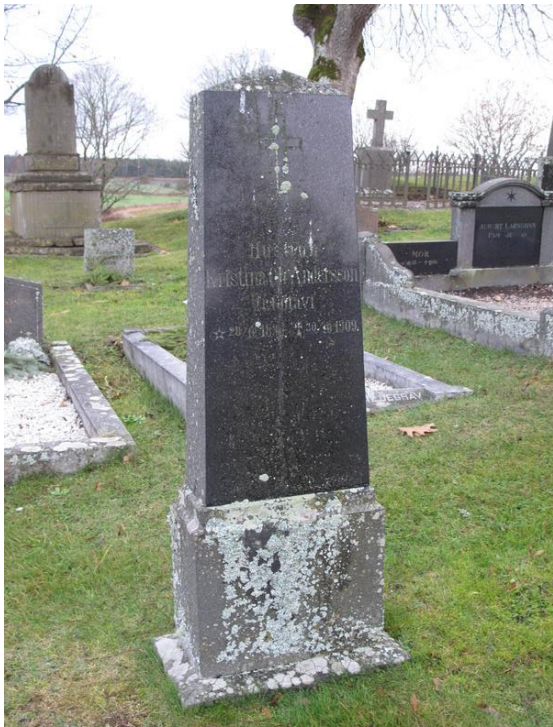
<b>Kyrkogård</b> Vintrosa	
<b>Läge</b> Kv Västra, familjegrav	<b>Gravplatsnr</b> 37	<b>Årtal</b>
<b>Gravvårdens typ</b> Stående	<b>Gravvårdens höjd</b> 140 cm	<b>Gravvårdens material</b> Granit, svart
<b>Plantering/växtmaterial</b>	<b>Omgärdning</b>	<b>Ytmaterial</b>
<b>Inskription</b>  Hustrun Kristina Ch. Andersson fr. Götavi f. 28/10 1837 d. 30/10 1909.		<b>Inskriptionstyp</b> Försänkt
		<b>Titel</b>
<b>Skador</b> Mossa/lav.		
<b>Beskrivning</b> Hög sten med flackt pyramidformat krön och polerad framsida. Stenens övriga sidor är slätthuggna. Dekoren utgörs av ett kors i den övre delen på stenen. Stenen är placerad på bas och sockel, basen har profilerad överkant.		
<b>Kulturhistoriskt värde</b> Äldre karaktärsskapande gravvård i välbevarad del av kvarter med familjegravar. Titel. By-/gårdsnamn. Hör troligtvis samman med gravvård 30, Kv Västra Familjegravar.		
<b>Bild</b>

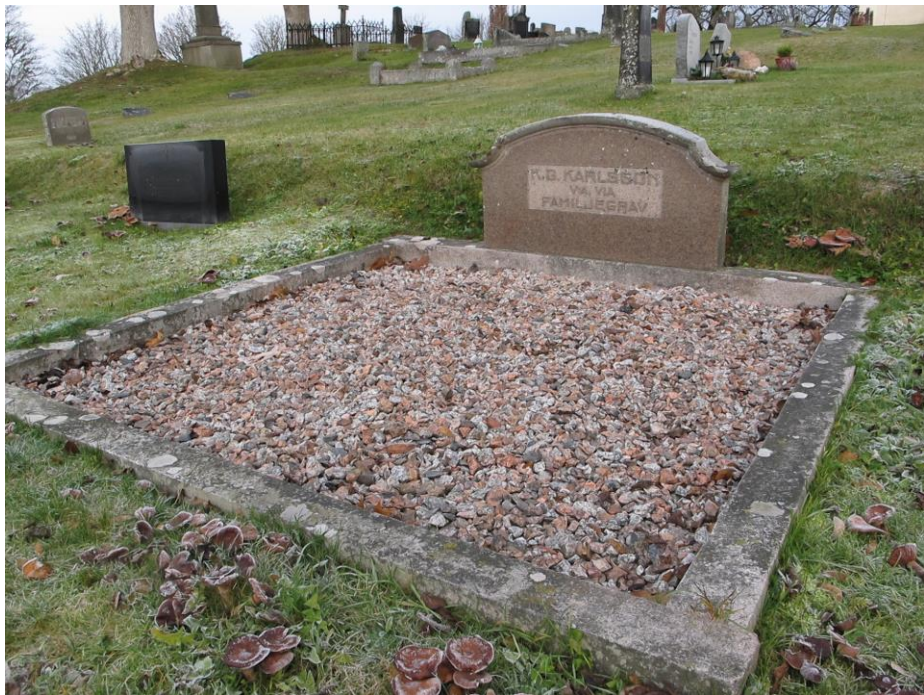
<b>Kyrkogård</b> Vintrosa	
<b>Läge</b> Kv. Västra, familjegrav	<b>Gravplatsnr</b> 42	<b>Årtal</b>
<b>Gravvårdens typ</b> Stående	<b>Gravvårdens höjd</b> 72cm	<b>Gravvårdens material</b> Granit, röd/grå
<b>Plantering/växtmaterial</b>	<b>Omgärdning</b> Stenram	<b>Ytmaterial</b> makadam
<b>Inskription</b> K.G. KARLSSON V:A VIA FAMILJEGRÄV	<b>Inskriptionstyp</b> Förhöjd, polerad	
	<b>Titel</b>	
<b>Skador</b> Mossa/lav Makadam/gruset skulle med fördel bytas till ett finare grus.		
<b>Beskrivning</b> Bred stående sten med svagt rundat krön som på sidorna har ett konkavt rundat slut. Polerad framsida och inskription. Slät stenram.		
<b>Kulturhistoriskt värde</b> ”grus”grav med stenram Tidstypisk		
<b>Bild</b>
