# Gravvård

<b>Kyrkogård</b> Vintrosa	
<b>Läge</b> Kv Västra, familjegrav	<b>Gravplatsnr</b> A, egen benämning. Ej med i registret.	<b>Årtal</b>
<b>Gravvårdens typ</b> Stående	<b>Gravvårdens höjd</b> 170 cm	<b>Gravvårdens material</b> Kalksten
<b>Plantering/växtmaterial</b>	<b>Omgärdning</b>	<b>Ytmaterial</b>
<b>Inskription</b> <p>HÄR HVILAR JACOB ERICSSON I SÄBY FÖDD D. 23 JUNI 1759. HAN VAR DENNA FÖRSAMLINGS KYRKORÅD I 19 ÅR. NÄMNDEMAN I 34 ÅR. HÄRADSDOMARE I 27 ÅR. OCH RIKSDAGSFULLMÄKTIG VID 1810 1812 1815 1818 OCH 1823 ÅRS RIKSDAGAR. SAMT BANCO REVISOR 1817. VAR ÄVEN AF KONUNGEN HED- RAD MED EN GULD OCH 2ne MEDALJr. DÖD D. 9 FEBR. 1842.</p> <p>BREDVID HONOM HVILA HANS KÄRA MAKÅ BRITA JÖNSDOTTER FÖDD . 4 MAJ 1754. DÖD D. 18 MAJ 1826.</p> <p>OCH</p> <p>SONEN NÄMNDEMANNEN ERIC JACOBSSON FÖDD D. 23 JUNI 1783 DÖD D. 22 APRIL 1840.</p> <p>DERAS MINNE LEFVER I VÄLSIGNELSE. TILL TACKSAMT MINNE HAFVA EFTERLEVANDE FY- RA SYSKON REST DENNA WÅRD.</p>		<b>Inskriptionstyp</b> Försänkt, svart

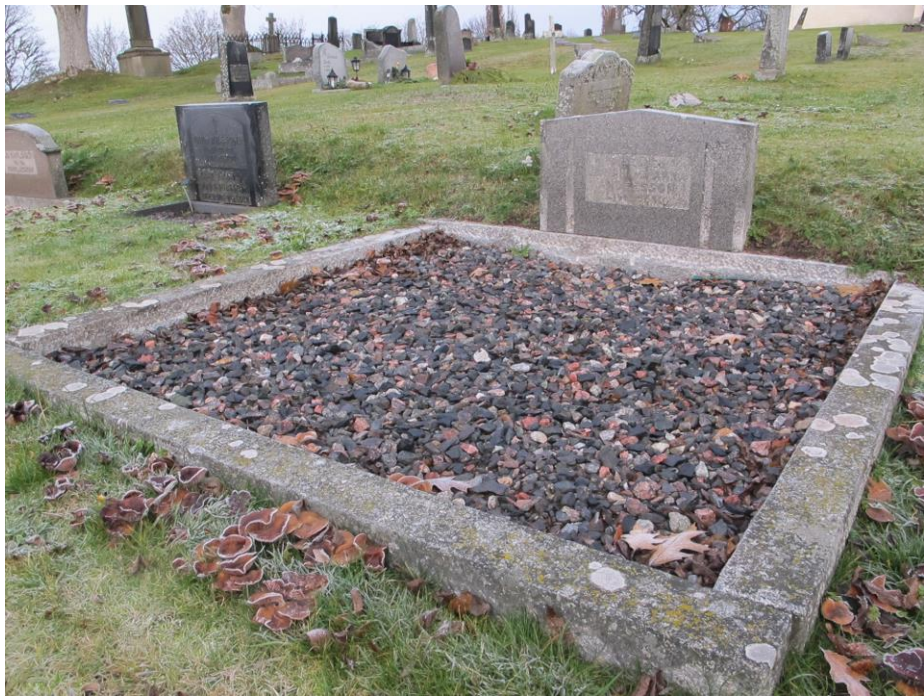
<b>Kyrkogård</b> Vintrosa	
<b>Läge</b> Kv. Västra, familjegrav	<b>Gravplatsnr</b> 44	<b>Årtal</b>
<b>Gravvårdens typ</b> Stående	<b>Gravvårdens höjd</b> 61 cm	<b>Gravvårdens material</b> Granit, grå
<b>Plantering/växtmaterial</b>	<b>Omgärdning</b>	<b>Ytmaterial</b> Mycket grov makadam i svart, röd och grå granit.
<b>Inskription</b> SYSKONEN JOHAN OCH ANNA ANDERSSON LINNEBERG	<b>Inskriptionstyp</b> Förhöjd, polerad	
	<b>Titel</b>	
<b>Skador</b> Mossa/lav, sättning Makadam/gruset skulle med fördel bytas till ett finare grus.		
<b>Beskrivning</b> Bred sten med flackt spetsigt krön. Slät polerad framsida med dekor i form av tympanonfält som bärs upp av kolonner på var sida om inskriptionsytan. Kors i övre delen. Stenens sidor och bakstycke har en fint ”prickhuggen” yta, stenens baksida en något grövre yta.		
<b>Kulturhistoriskt värde</b> Grusgrav med stenram.		
<b>Bild</b>

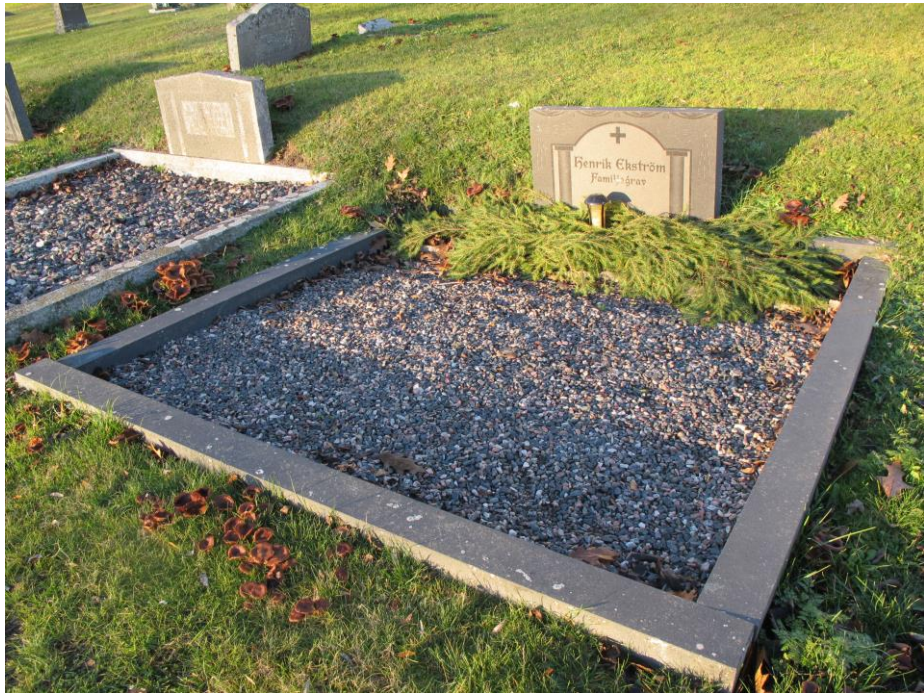
<b>Kyrkogård</b> Vintrosa	
<b>Läge</b> Kv. Västra, familjegrav	<b>Gravplatsnr</b> 45	<b>Årtal</b>
<b>Gravvårdens typ</b> stående	<b>Gravvårdens höjd</b> 66 cm	<b>Gravvårdens material</b> Granit, svart
<b>Plantering/växtmaterial</b> Granris	<b>Omgärdning</b> Stenram	<b>Ytmaterial</b> Grus
<b>Inskription</b> Henrik Ekström Familjegrav		<b>Inskriptionstyp</b> Förhöjd, polerad Försänkt, spår av förgyllning
		<b>Titel</b>
<b>Skador</b> Sättning, mossa/lav		
<b>Beskrivning</b> Bred slät sten med rakt överstycke. Dekor i form av en portal flankerad av kolonner och ett grekiskt kors i portalens övre del samt en drapering med tofsar vid stenens övre kant. Ovan kolonnerna en fyruddig stjärna med strålar, dessa är försänkta med spår av förgyllning. Slät stenram.		
<b>Kulturhistoriskt värde</b> Grusgrav med stenram Tidstypisk		
<b>Bild</b>

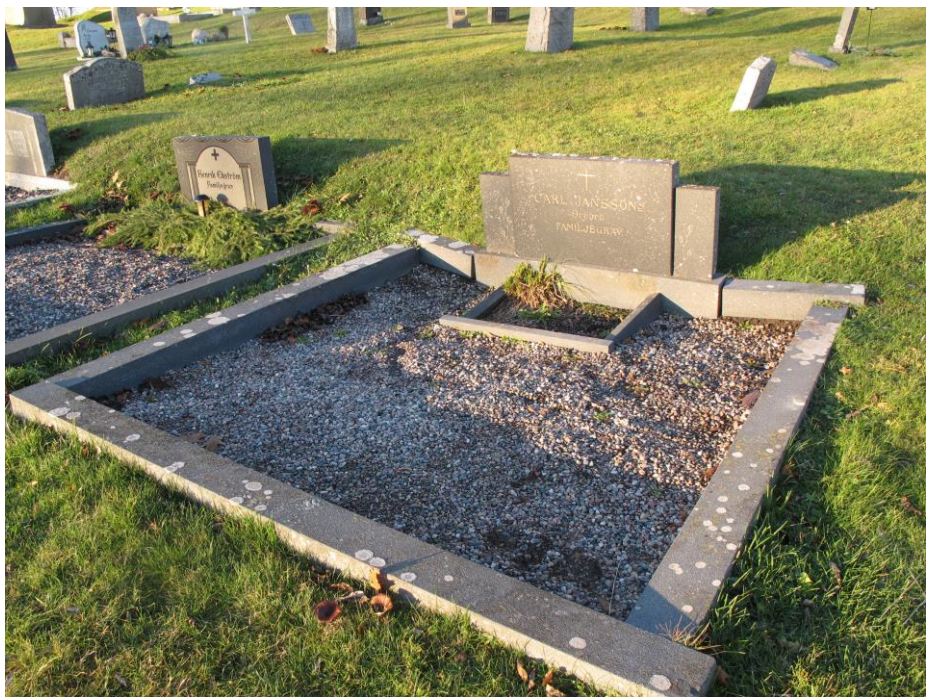
<b>Kyrkogård</b> Vintrosa	
<b>Läge</b> Västra, familjegrav	<b>Gravplatsnr</b> 46	<b>Årtal</b>
<b>Gravvårdens typ</b> Stående	<b>Gravvårdens höjd</b> 69 cm	<b>Gravvårdens material</b> Granit, svart
<b>Plantering/växtmaterial</b>	<b>Omgärdning</b> Stenram	<b>Ytmaterial</b> Grus
<b>Inskription</b> CARL JANSSONs Örebro FAMILJEGRAV		<b>Inskriptionstyp</b> Försänkt, förgylld
		<b>Titel</b>
<b>Skador</b> Sättning, mossa/lav		
<b>Beskrivning</b> Bred slät sten med lägre sidopartier. Stenen har ett kors i övre delen och blomslingor på sidopartierna. Stenramen är slät lika stenen.		
<b>Kulturhistoriskt värde</b> Grusgrav med stenram		
<b>Bild</b>

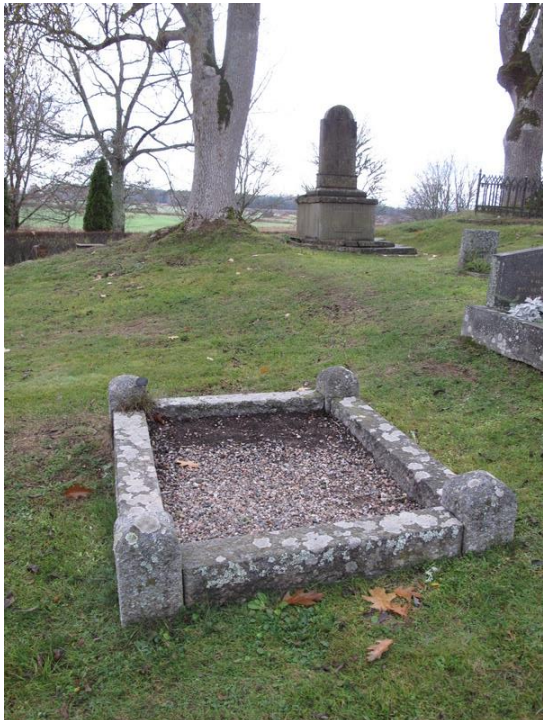
<b>Kyrkogård</b> Vintrosa	
<b>Läge</b> Kv Västra, familjegrav	<b>Gravplatsnr</b> 67?, ej med i registret	<b>Årtal</b>
<b>Gravvårdens typ</b> Saknas	<b>Gravvårdens höjd</b> 180 cm	<b>Gravvårdens material</b> Granit
<b>Plantering/växtmaterial</b>	<b>Omgärdning</b> Stenram	<b>Ytmaterial</b> Grus
<b>Inskription</b>	<b>Inskriptionstyp</b>	
	<b>Titel</b>	
<b>Skador</b> Sättning		
<b>Beskrivning</b> Stenram med förhöjda samt flackt pyramidformade hörnstenar.		
<b>Kulturhistoriskt värde</b> Grusgrav med stenram, en av flera i välbevarad del av kyrkogården med familjegravar. Gravvården kan återanvändas i sin helhet med sten, stenram samt grus. Enkelt utformad sten kan tillföras.		
<b>Bild</b>

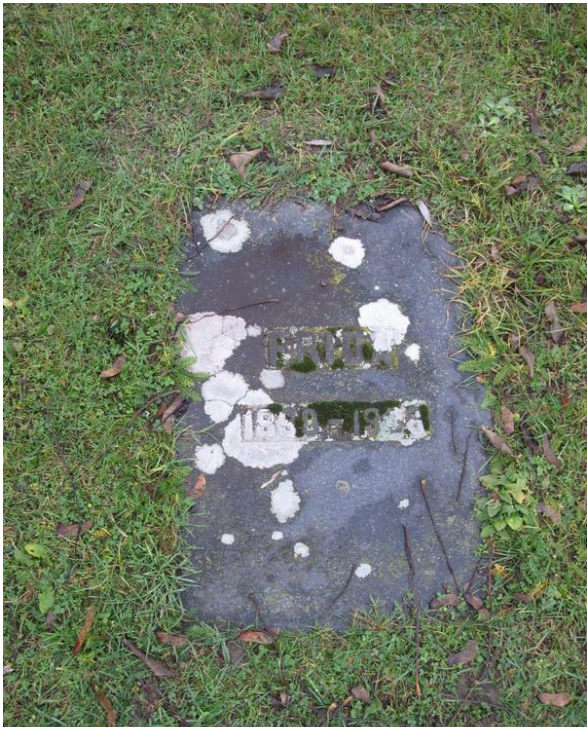
<b>Gravvård</b>		<b>Kyrkogård</b> Vintrosa
<b>Läge</b> Kv Västra, familjegrav	<b>Gravplatsnr</b> 80?, ej med i registret	<b>Årtal</b>
<b>Gravvårdens typ</b> Liggande	<b>Gravvårdens höjd</b> 60 cm	<b>Gravvårdens material</b> Granit
<b>Plantering/växtmaterial</b>	<b>Omgärdning</b>	<b>Ytmaterial</b>
<b>Inskription</b>  FRIDA 1890 - 1908		<b>Inskriptionstyp</b> Förhöjd, polerad
		<b>Titel</b>
<b>Skador</b> Mossa/lav, gräset växer över kanten på stenen.		
<b>Beskrivning</b> Liggande sten med polerad yta.		
<b>Kulturhistoriskt värde</b> Äldre gravvård i välbevarad del av kvarter, möjligen äldre linjegrav.		
<b>Bild</b>

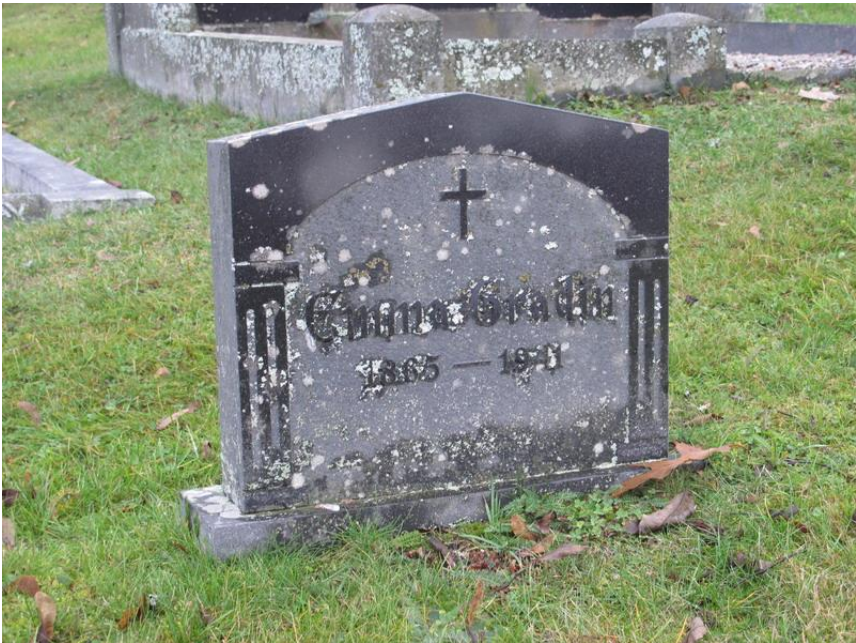
<b>Gravvård</b>	<b>Kyrkogård</b> Vintrosa	
<b>Läge</b> Kv Västra, familjegrav	<b>Gravplatsnr</b> 84?, ej med i registret	<b>Årtal</b>
<b>Gravvårdens typ</b> Stående	<b>Gravvårdens höjd</b> 40 cm	<b>Gravvårdens material</b> Granit, svart
<b>Plantering/växtmaterial</b>	<b>Omgärdning</b>	<b>Ytmaterial</b>
<b>Inskription</b>  Emma Grandin 1865 - 1941		<b>Inskriptionstyp</b> Förhöjd, polerad
		<b>Titel</b>
<b>Skador</b> Sättning, mossa/lav		
<b>Beskrivning</b> Mindre sten med flackt toppigt krön. Stenen har polerad dekor i form av två stiliserade kolonner som bär upp ett valv som ”kröner”stenen.		
<b>Kulturhistoriskt värde</b> Äldre linjegrav? Karaktärsskapande gravvård i välbevarad del av kvarter.		
<b>Bild</b>

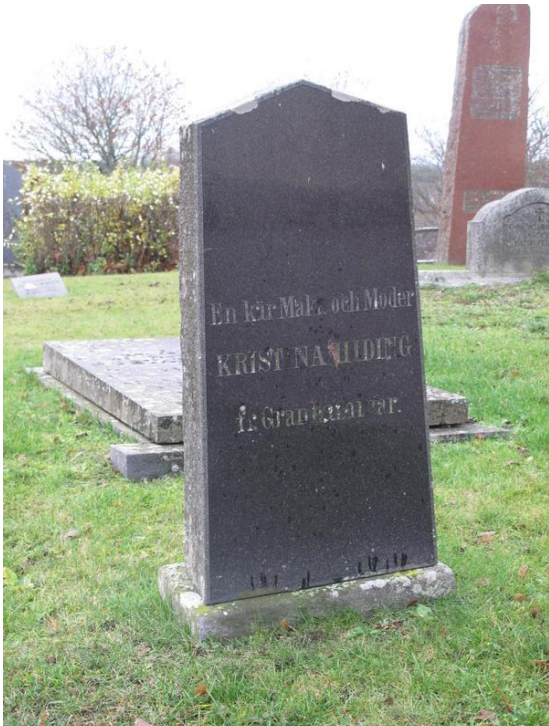
<b>Gravvård</b>	<b>Kyrkogård</b> Vintrosa	
<b>Läge</b> Kv Västra, familjegrav	<b>Gravplatsnr</b> 108	<b>Årtal</b>
<b>Gravvårdens typ</b> Stående	<b>Gravvårdens höjd</b> 96 cm	<b>Gravvårdens material</b> Granit, svart
<b>Plantering/växtmaterial</b>	<b>Omgärdning</b>	<b>Ytmaterial</b>
<b>Inskription</b>  En kär Maka och Moder KRISTINA HIDING Fr Granhammar		<b>Inskriptionstyp</b> Försänkt
		<b>Titel</b>
<b>Skador</b> Mossa/lav		
<b>Beskrivning</b> Något hög sten med flackt spetsigt krön. Stenen har polerad framsida med smalt huggen ram som följer stenens ytterkant. Stenens övriga sidor är dekorativt huggna där kanterna mot framsidan är markerade i behugningen. Stenen har lodrät framsida och något snedställd framsida som gör att den är tjockare nedtill än upptill. Placerad på sockel med dekorativt huggen yta.		
<b>Kulturhistoriskt värde</b> Äldre karaktärsskapande gravvård i kvarter nära västra entrén samt en av flera i välbevarad del av kvarter med familjegravar. By-/gårdsnamn.
