Anno Klevfos industrimuseum

**Identifisering av skader på
overordnet nivå for hele anlegget**

Fagrapport Kunnskapsprosjektet Delprosjekt 4

30.11.2021

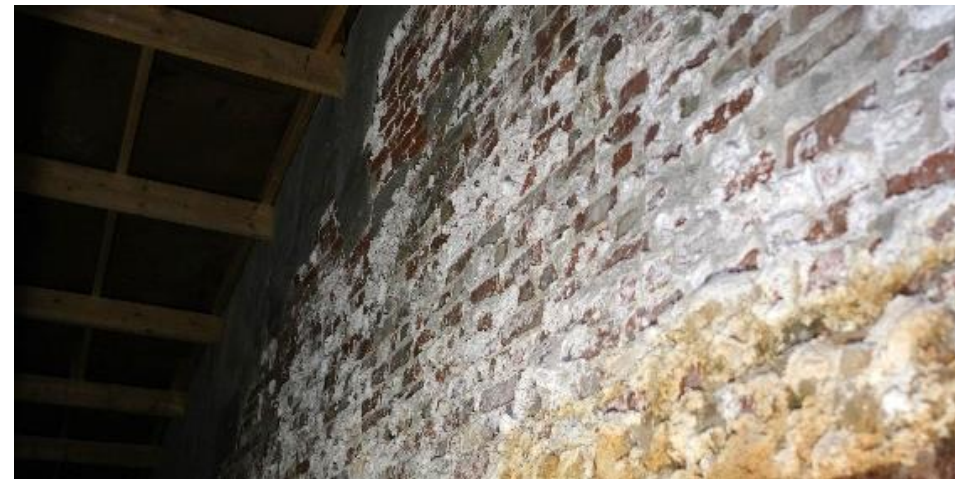
Fra øvre del av sørvegg sett fra Remkanalen.
